ОКОНЧАТЕЛЕН ДОКЛАД

разследване на сериозен инцидент, възникнал на 16.12.2007 г. при кацане на летище Варна със самолет British Aerospace BAe 146-300 с регистрационен № LZ-NBE, експлоатиран от авиационен оператор „Хемус Ер“ ЕАД, изпълняващ вътрешен полет на „България Ер“ FB977 по маршрут София – Варна - Бургас

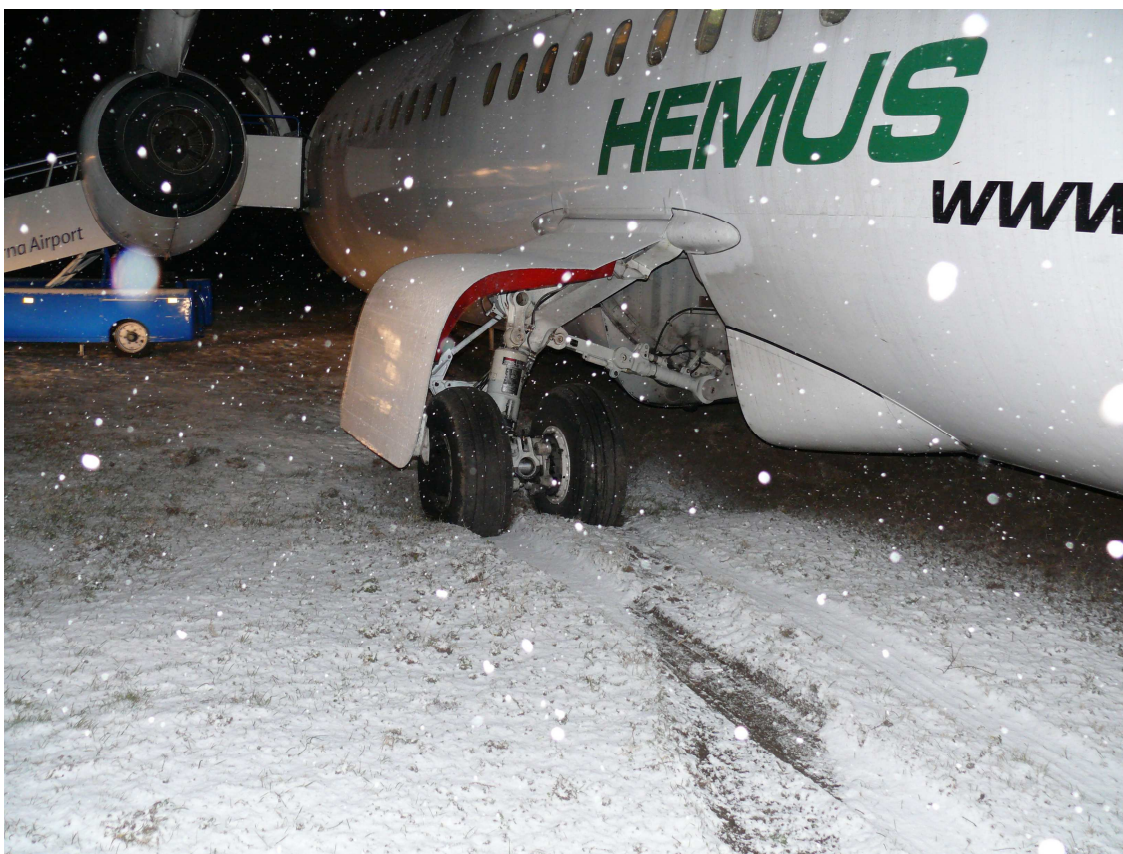
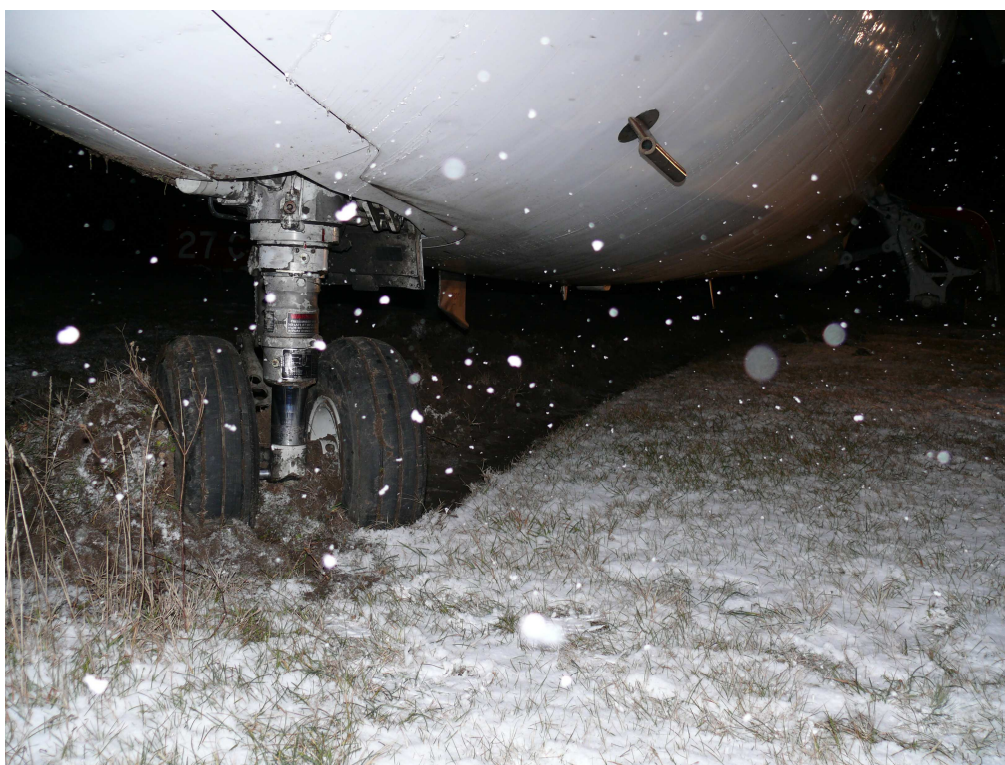
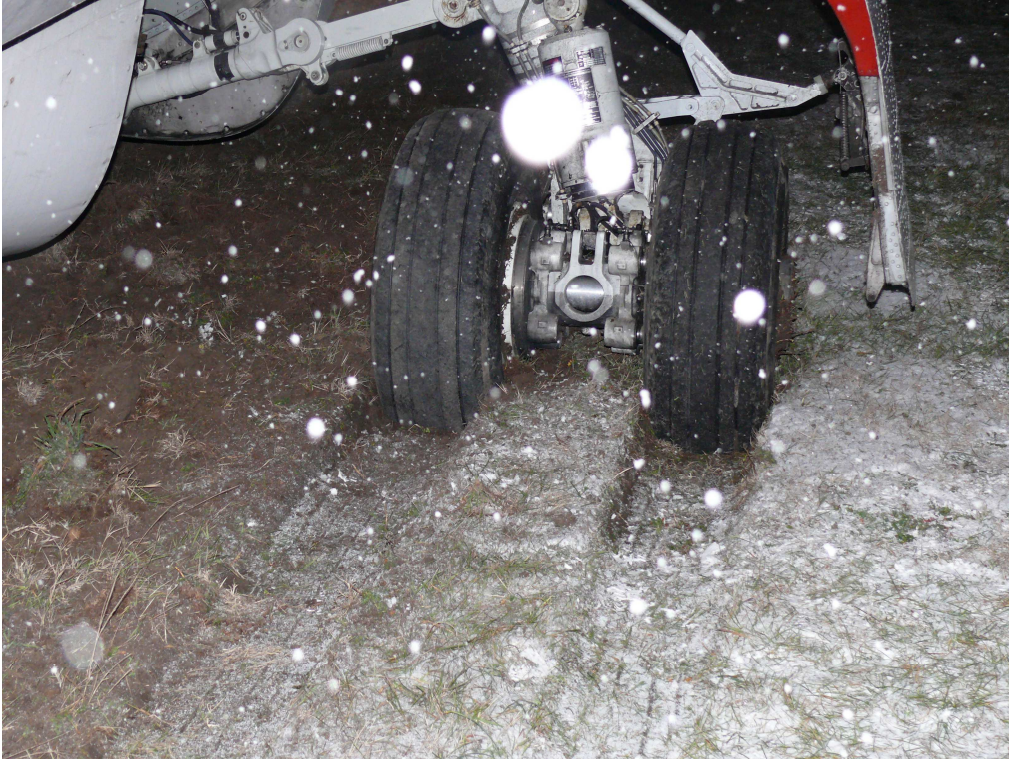
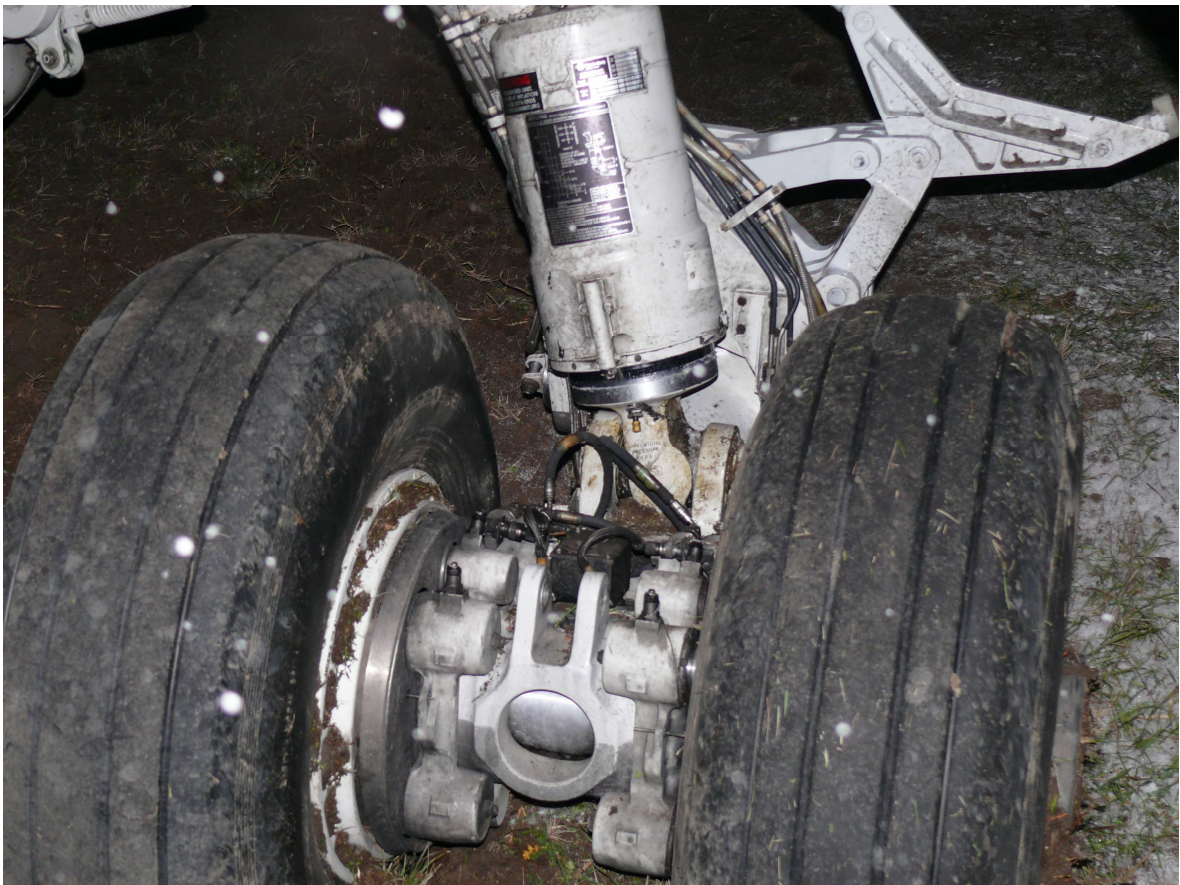
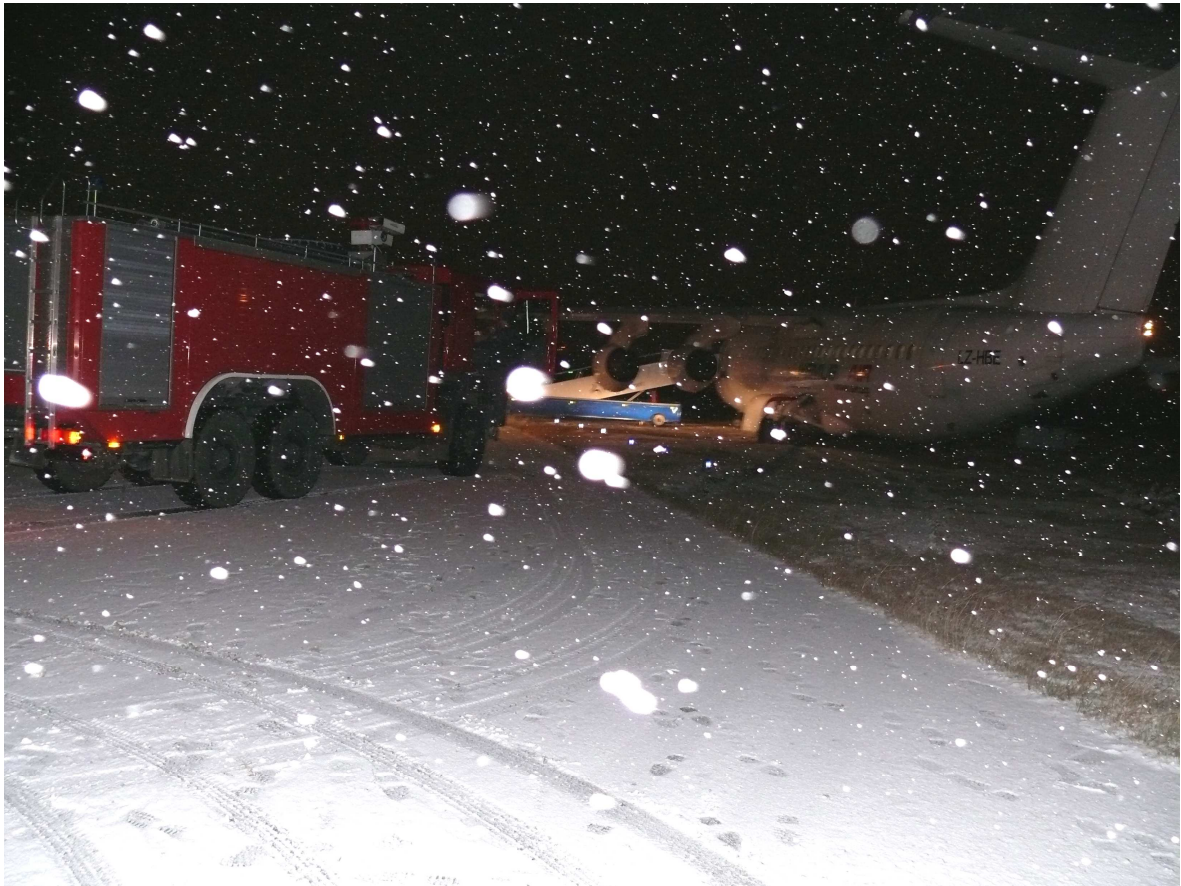
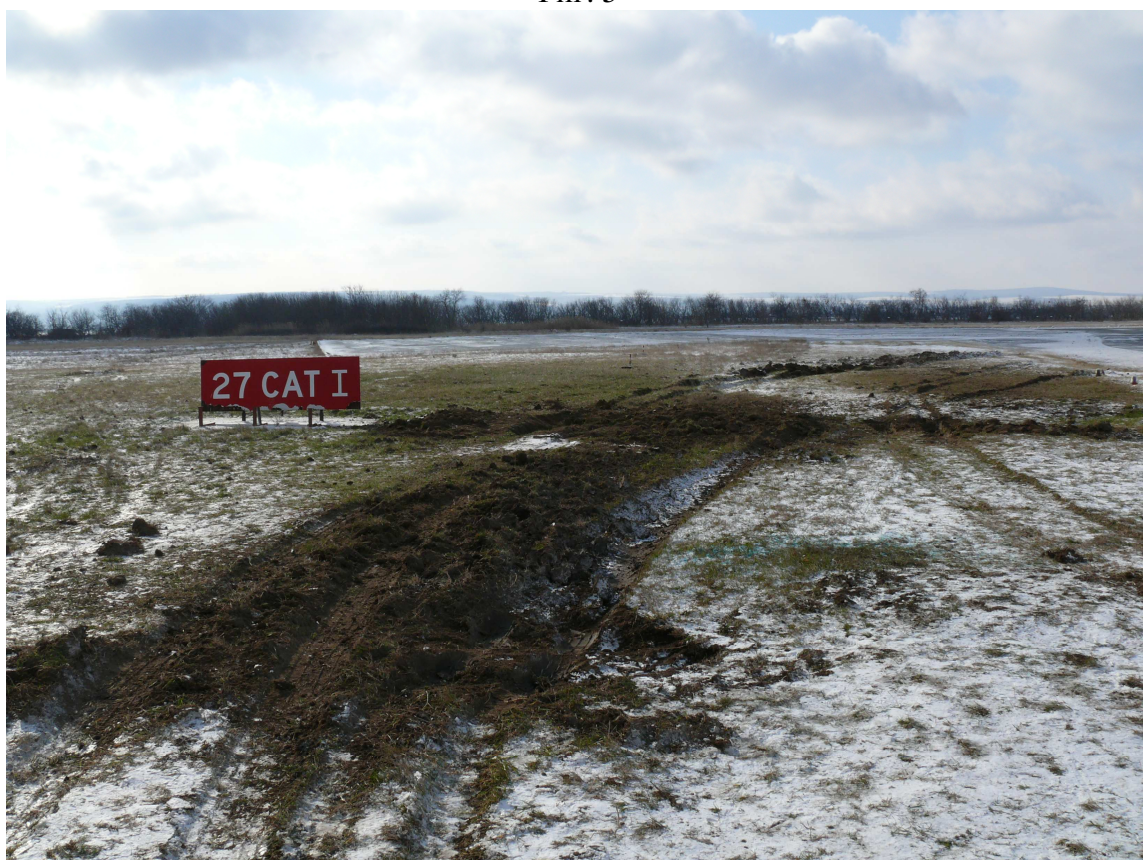
Самолетът излиза на грунд на разстояние 85 m северно от прага на ПИК 27 на летище Варна, вдясно от дясната ограничителна линия на ПР „А”. Събитието е възникнало в 21:02 h местно време на 16.12.2007 г.

В Приложение 1 на фиг.1 до фиг. 6 е показан самолетът на мястото на спирането му на грунда, на фиг. 7 е показан самолетът на стоянка след изваждането му от грунда, на фиг. 8, 9 и 10 са показани носовата и двете основни стойки на колесника.

Самолетът напуска ПР „А” от дясната страна със скорост 52 kt , излиза на грунда и затъва на 85 m северно от прага на ПИК27. Няма разрушения по конструкцията на ВС и по летищните съоръжения в зоната на излизането на самолета от ПР „А”.

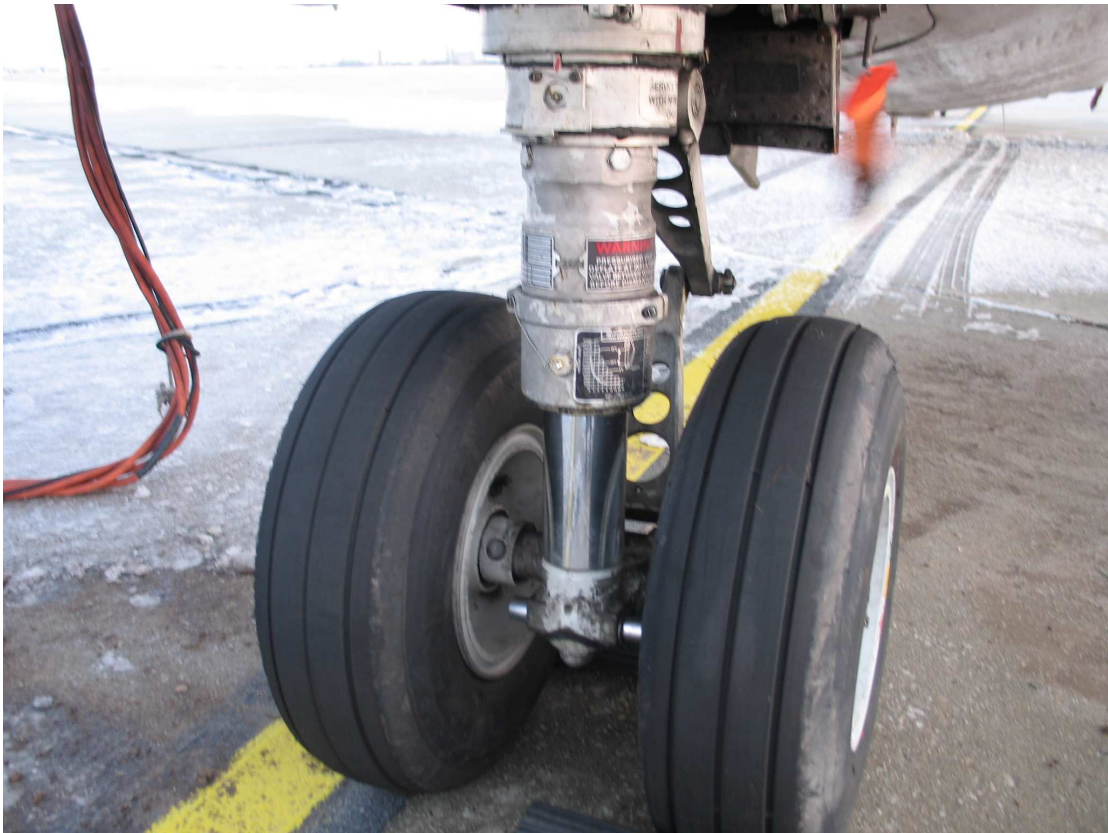
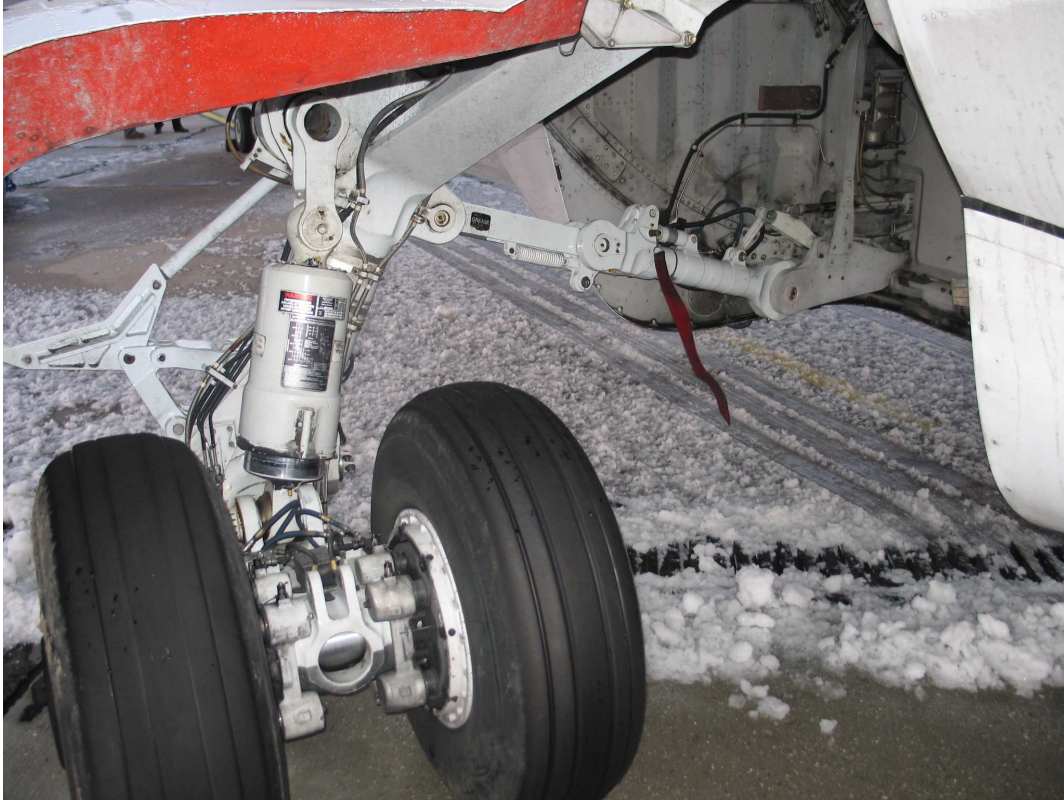
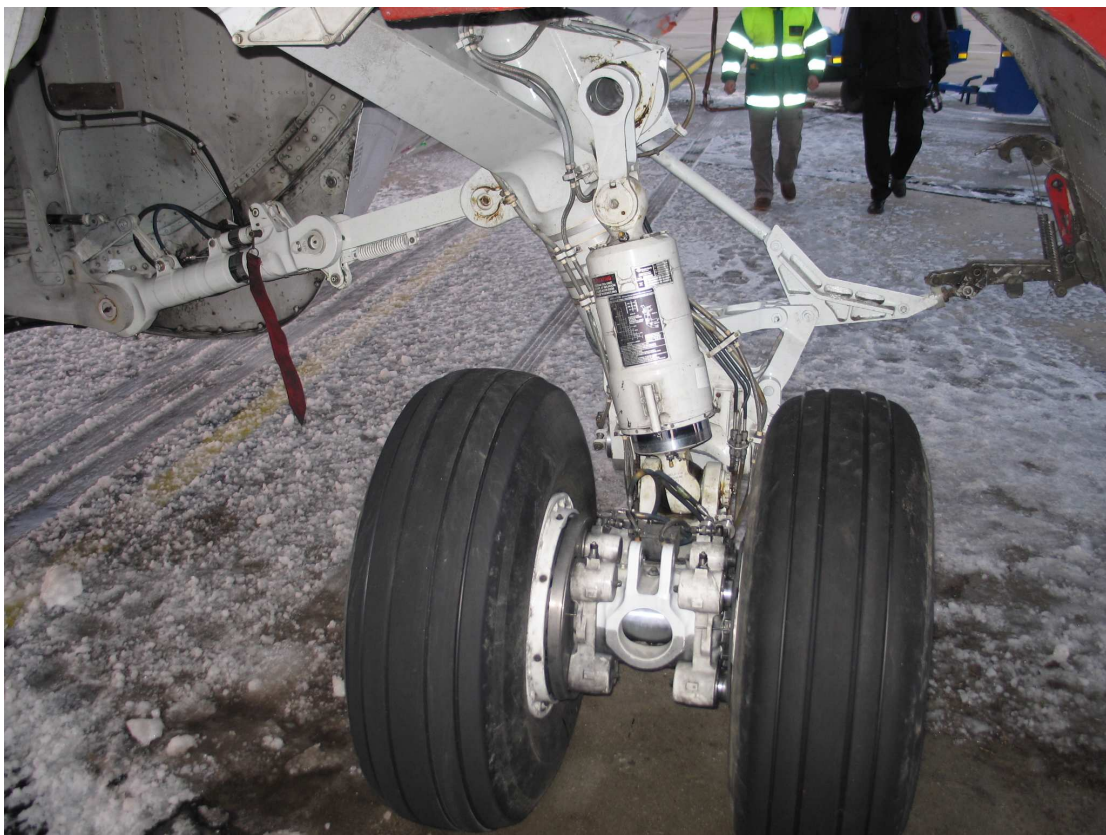
При извършената оценка на техническото състояние на самолета след събитието не бяха констатирани повреди и отклонения от техническите изисквания.
