ОКОНЧАТЕЛЕН ДОКЛАД

разследване на сериозен инцидент със самолет „Diamond DA 42” с регистрационен № LZ-ADS, експлоатиран от авиационен оператор „Ер Скорпио” реализиран на 05.07.2007 г. на летище Пловдив

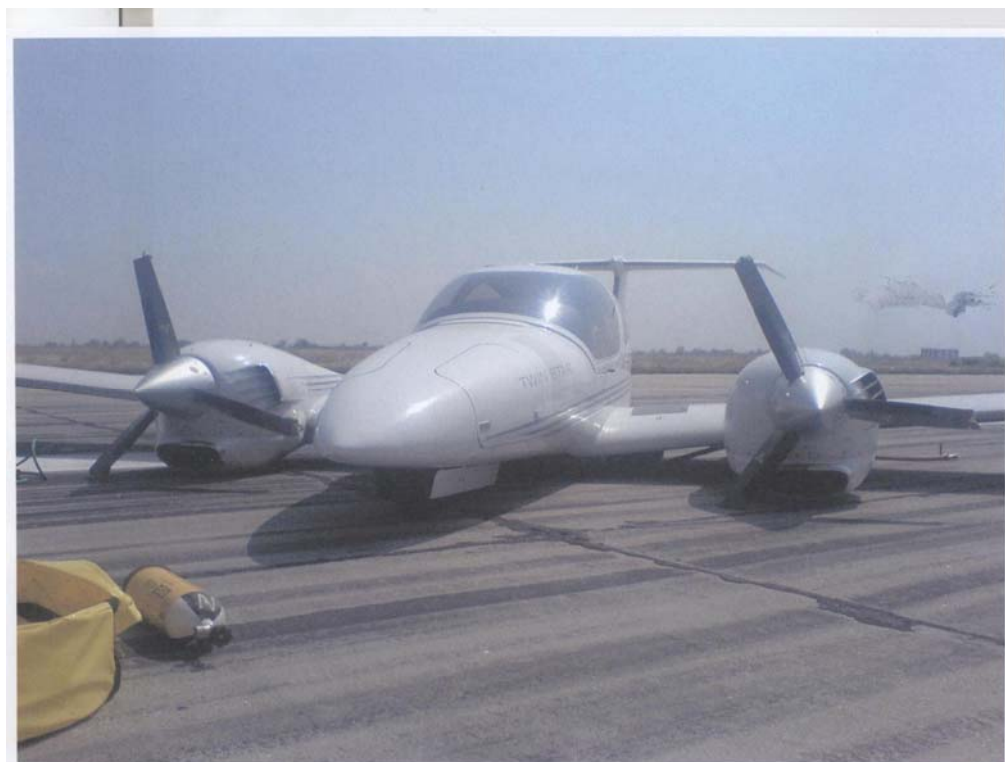
Фиг. 1

В 10:55:16 h екипажът отговаря: „LDS кацнахме без колесник“. РП не разбира добре и иска повторение, след което следва същата реплика: „Кацнахме без колесник. Имаме нужда от аварийна помощ“. На Фиг. № 1 от Приложение № 1 е показан общ вид на ВС след реализиране на авиационното събитие.

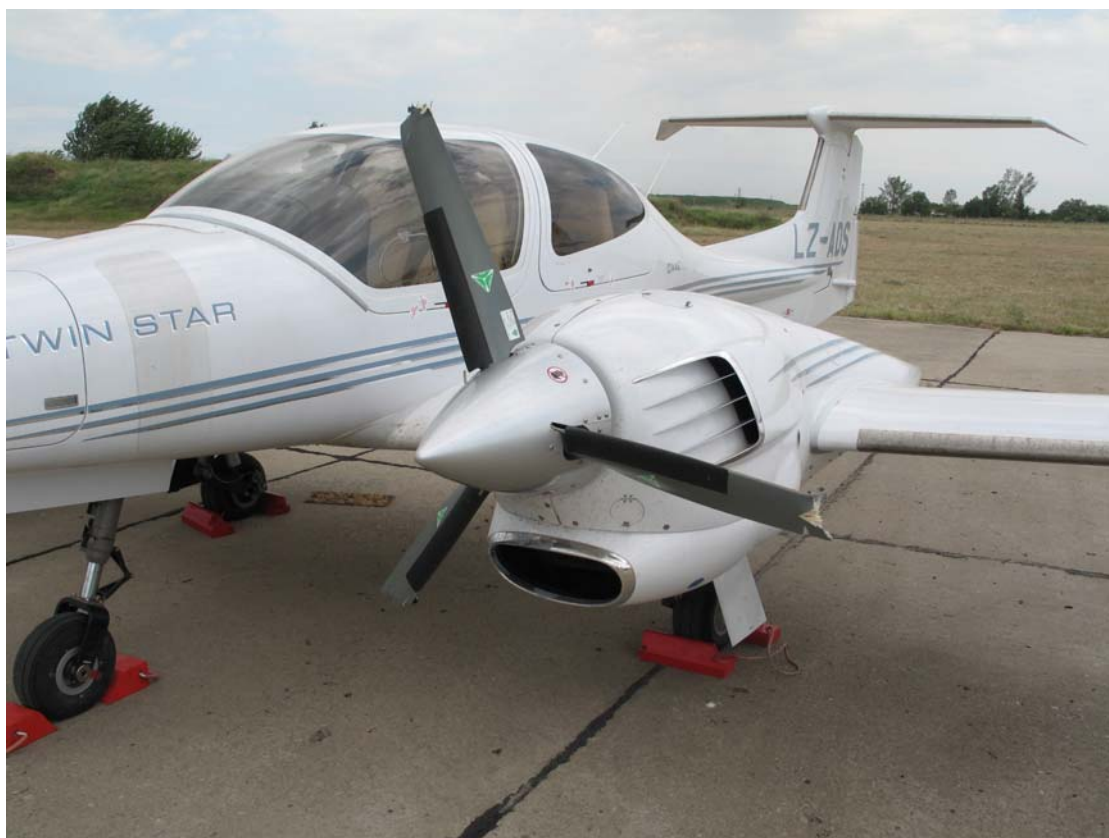
Фиг. 2

- Разрушени лопати на витлото на двигател № 1 (Фиг. № 2 от Приложение № 1);
- Разрушаване (изпилване) на композитната обшивка по долната повърхност на мотогондолата на двигател № 1 (Фиг. № 3 от Приложение № 1);
- Разрушаване (изпилване) на тръбата за отвеждане на изгорелите газове от двигател № 1 (Фиг. № 3 от Приложение № 1);
- Износена (изпилена) лява стъпенка;

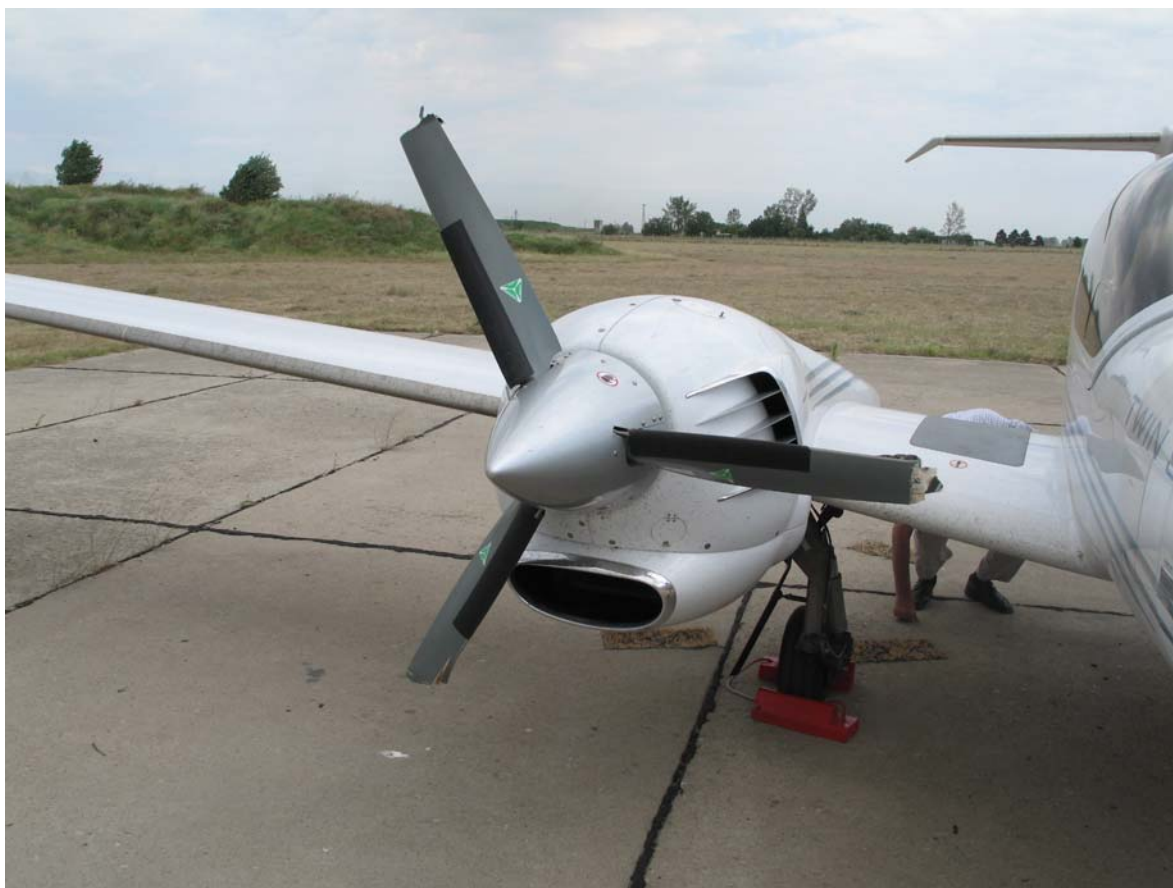
Фиг. 4

- Изпилване по долната повърхност на опасната пета. (Фиг. № 6, Приложение № 1);
- Износена (изпилена) дясна стъпенка;
- Разрушени лопати на витлото на двигател № 2 (Фиг. № 4 от Приложение № 1).

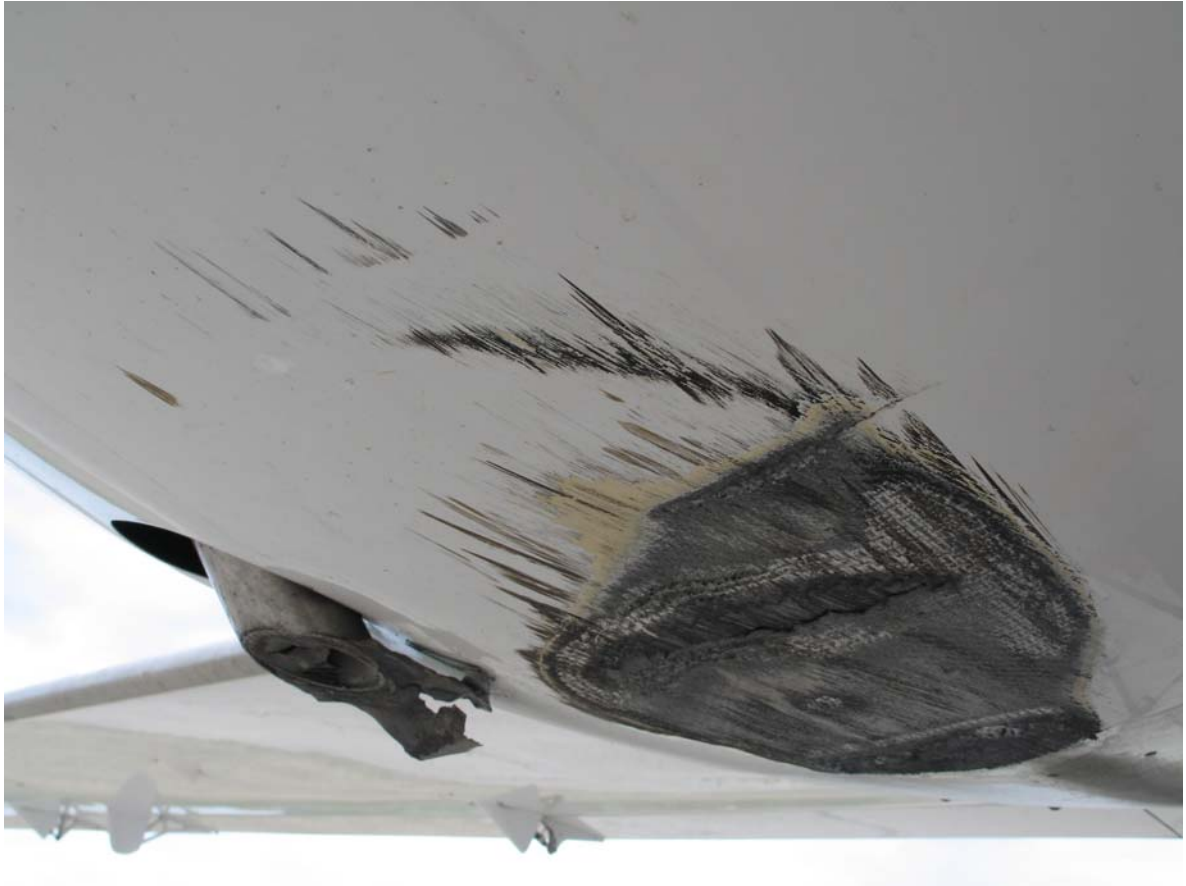
Фиг. 5

- Разрушаване (изпилване) на композитната обшивка по долната повърхност на мотогондолата на двигател № 2 (Фиг. № 5 от Приложение № 1).
- Разрушаване (изпилване) на тръбата за отвеждане на изгорелите газове от двигател № 2 (Фиг. № 5 от Приложение № 1).

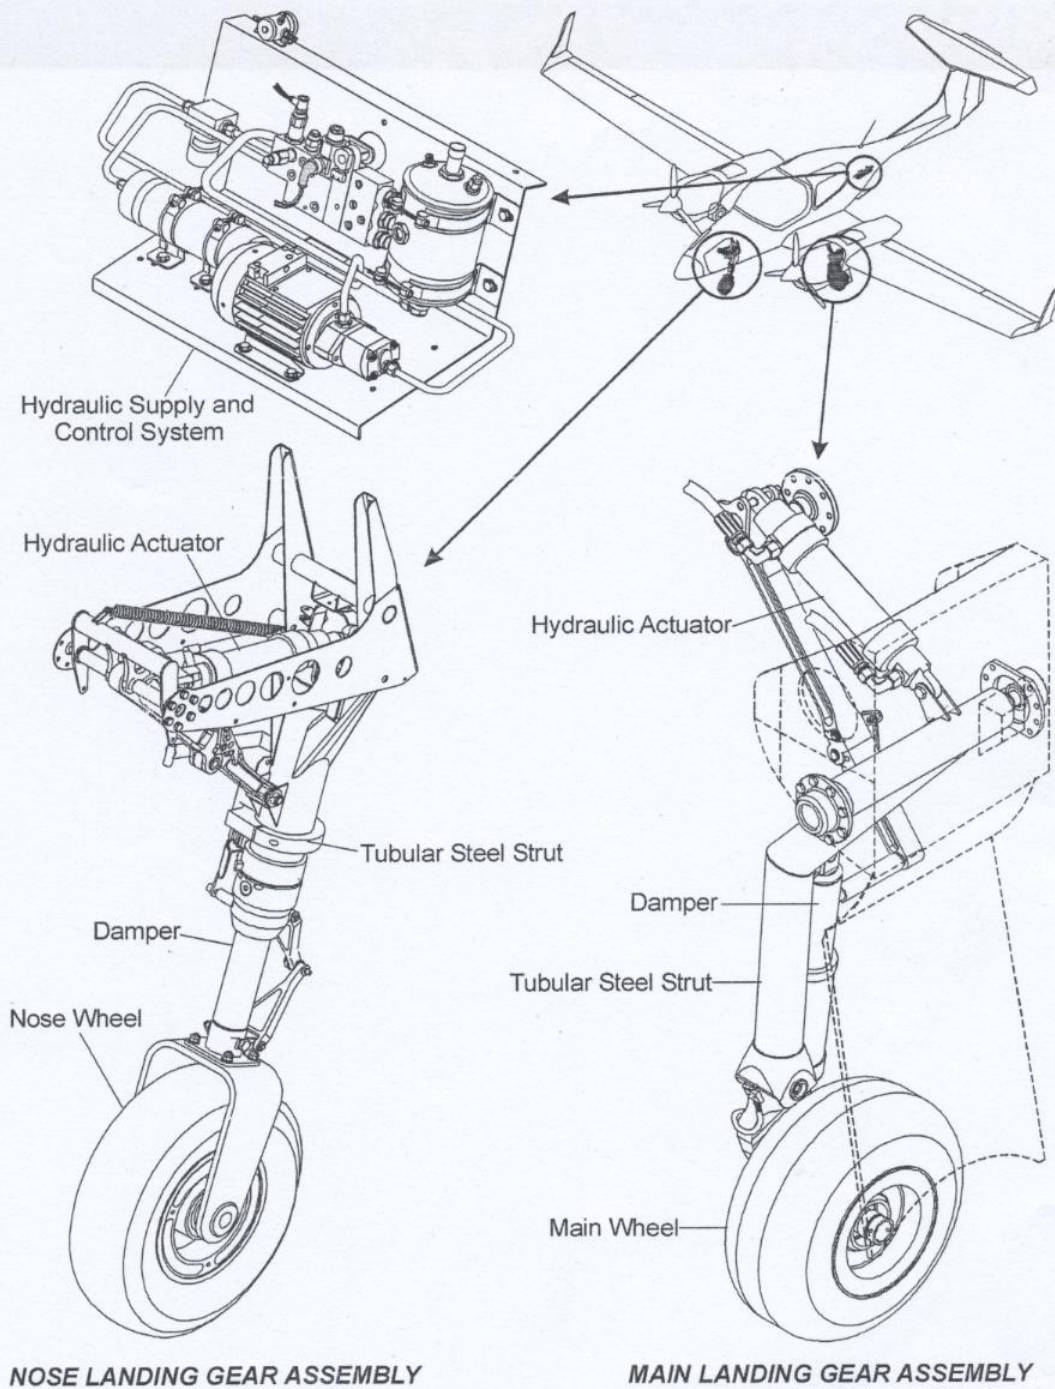
Figure 1: Landing Gear - Main Components

На схемата на Фиг. № 7 от Приложение № 1, са показани основните компоненти на колесника на самолет DA 42. Колесникът е прибираем, триопорен, с носова стойка. Основните стойки на колесника се прибират в ниши на крилото разположени между гондолите на двигателите и тялото, а носовата стойка - в ниша разположена в носовата част на тялото. Прибирането и спускането на колесника се осъществява от хидросистема с електрическа нагнетателна помпа. Хидравличната система държи носовата и основните стойки в прибрано положение. В спуснато положение стойките се държат от геометрична ключалка (вътрешен тъп ъгъл) и резе. На фиг. № 8 от Приложение № 1 е показана ключалка в заключено положение на пуснатата основна стойка на колесника. Ако хидравличната система откаже, пилотът може да спусне колесника посредством поставяне на ръчката за спускане на колесника в долно положение.

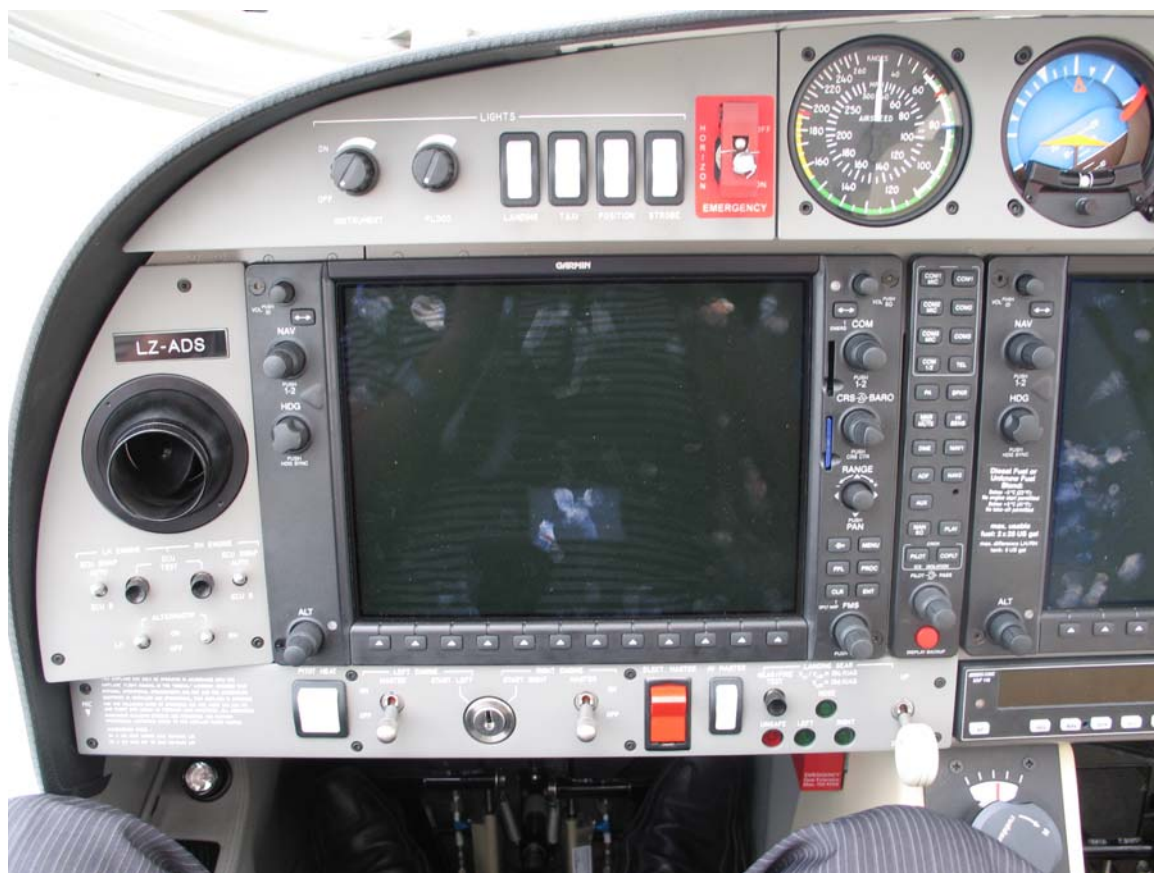
Фиг. 10

Ръчката за прибиране и спускане на колесника (фиг.10, прил. № 1) е в средата на приборното табло. Тя има горно и долно положение. До ръчката за прибиране и спускане на колесника има 3 зелени и 1 червена индикаторни лампи. Всяка стойка на колесника има съответен зелен индикатор. Зелените индикаторни лампи светят, ако ръчката за прибиране и спускане е поставена в долно положение, всички стойки на колесника са в долно положение и са заключени. Зелените индикаторни лампи не светят, ако ръчката за прибиране и спускане е поставена в горно положение и всички стойки са в напълно горно положение. По време на движение на стойките и по време на спускане или прибиране, свети червената индикаторна лампа, а зелените индикаторни лампи са изключени. Червената индикаторна лампа свети ако една или повече стойки на колесника не са напълно прибрани, когато кранът за прибиране и спускане на колесника е поставен в горна позиция. Червената индикаторна лампа свети и ако една, или повече стойки на колесника не са напълно заключени в спуснато положение, когато кранът за прибиране и спускане на колесника е поставен в долна позиция. Съответстващите зелени светлини също не светят.
