ОКОНЧАТЕЛЕН ДОКЛАД

разследване на сериозен инцидент със самолет „Diamond DA 42” с
регистрационен № LZ-ASH, експлоатиран от авиационен оператор
„Еър Скорпио”, реализиран на 27.09.2007 г. на летище Горна
Оряховица

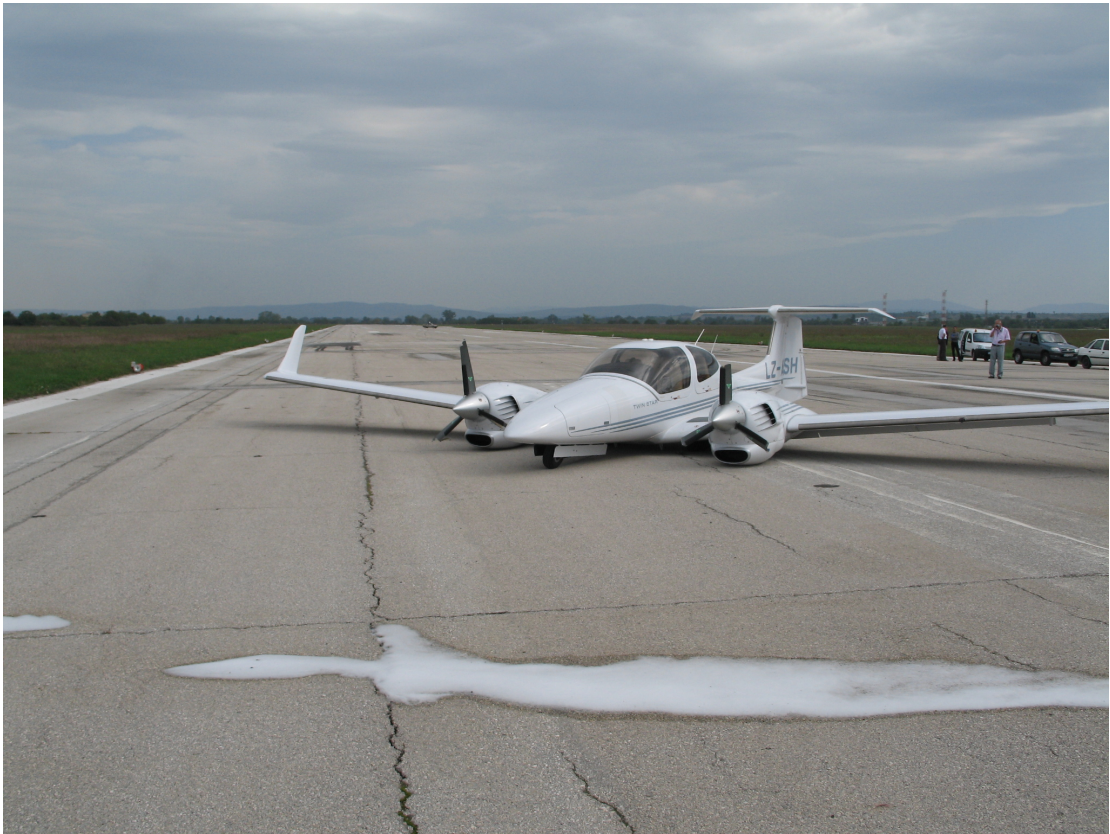
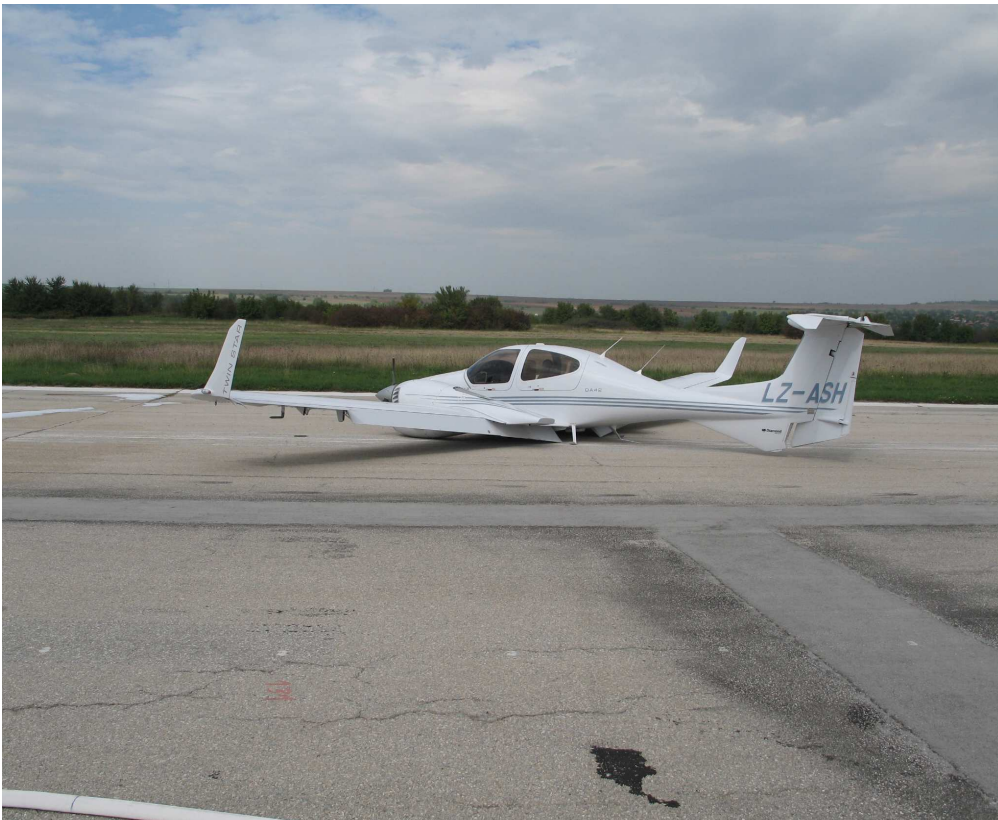
На Фиг. № 1 и 2 от приложението е показан общ вид на ВС след реализиране на авиационното събитие.

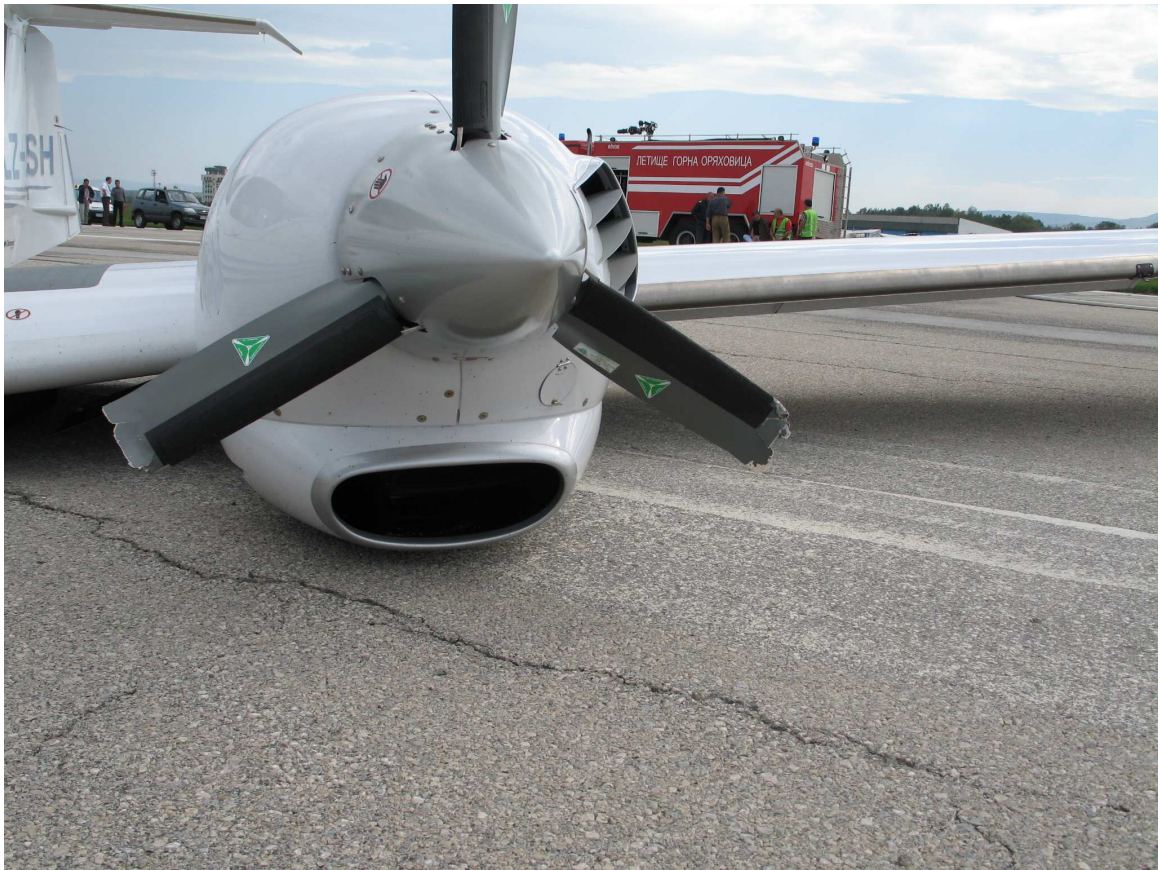
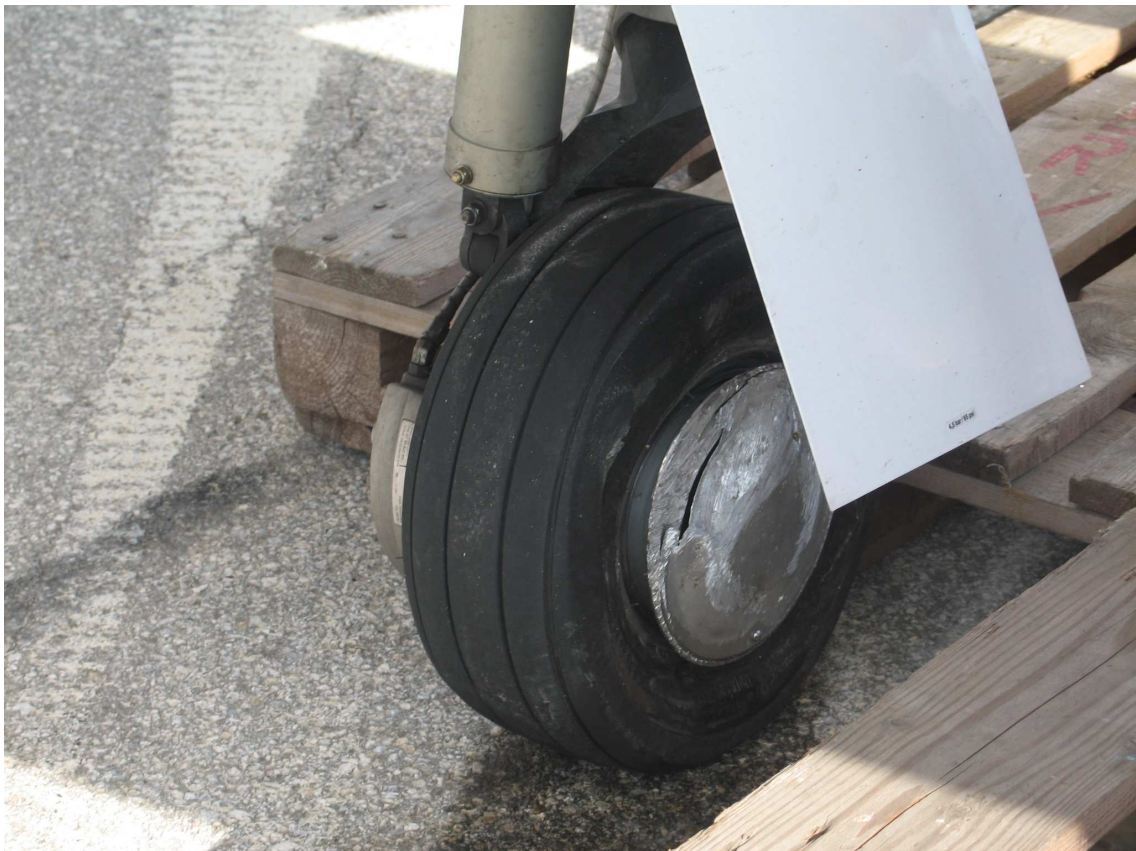
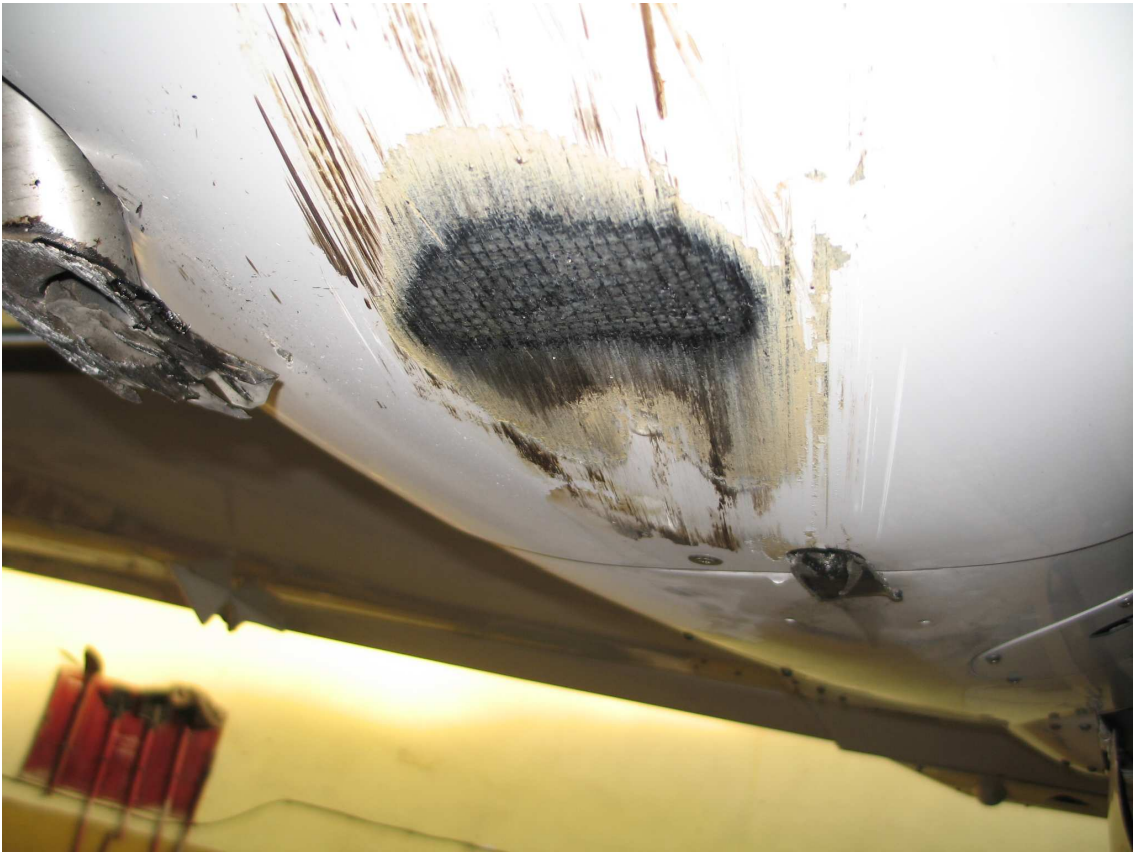
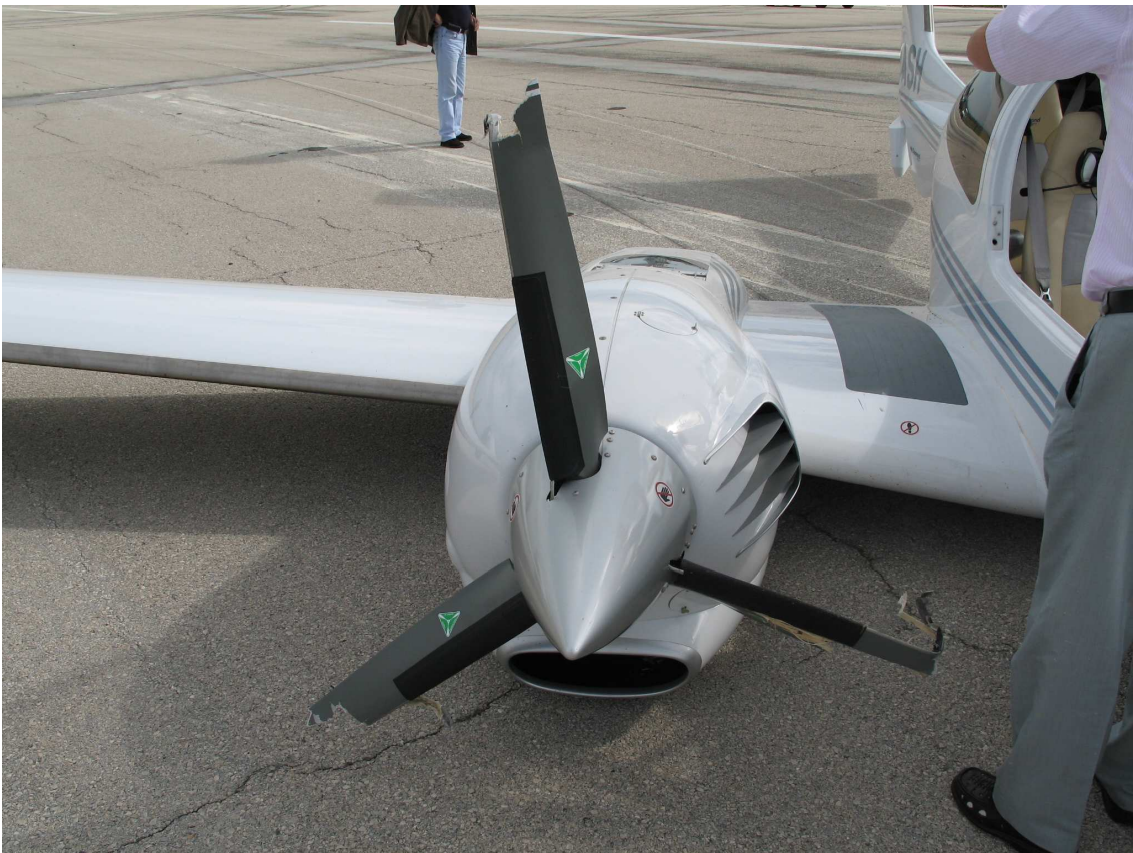
- Разрушени лопатите на витлото на двигател № 1;
- Спукана гума и изпилване на капака на колелото на лява основна стойка;
- Разрушаване (изпилване) на композитната обшивка по долната повърхност на мотогондолата на двигател № 1;
- Разрушаване (изпилване) на тръбата за отвеждане на изгорелите газове от двигател № 1;
- Разрушаване (изпилване) на тръбата на суфлера на двигател № 1;
- Износена (изпилена) лява степенка;
- Изпилване по долната повърхност на опашната пета;
- Износена (изпилена) дясна степенка;
- Разрушаване (изпилване) на композитната обшивка по долната повърхност на мотогондолата на двигател № 2;
- Разрушаване (изпилване) на тръбата за отвеждане на изгорелите газове от двигател № 2;
- Разрушаване (изпилване) на тръбата на суфлера на двигател № 2;
- Спукана гума и изпилване на капака на колелото на дясна основна стойка;
- Разрушени лопатите на витлото на двигател № 2.

Повредите по ВС са показани на фиг. 3 до фиг. 7 в Приложение 1.
