ОКОНЧАТЕЛЕН ДОКЛАД

от разследване на авиационно събитие със самолет ATR-42 300, реализирано на 01.05.2005 г. при изпълнение на редовен полет София – Виена - София.

Производител на въздухоплавателното средство (ВС): ATR – Тулуза, Франция.

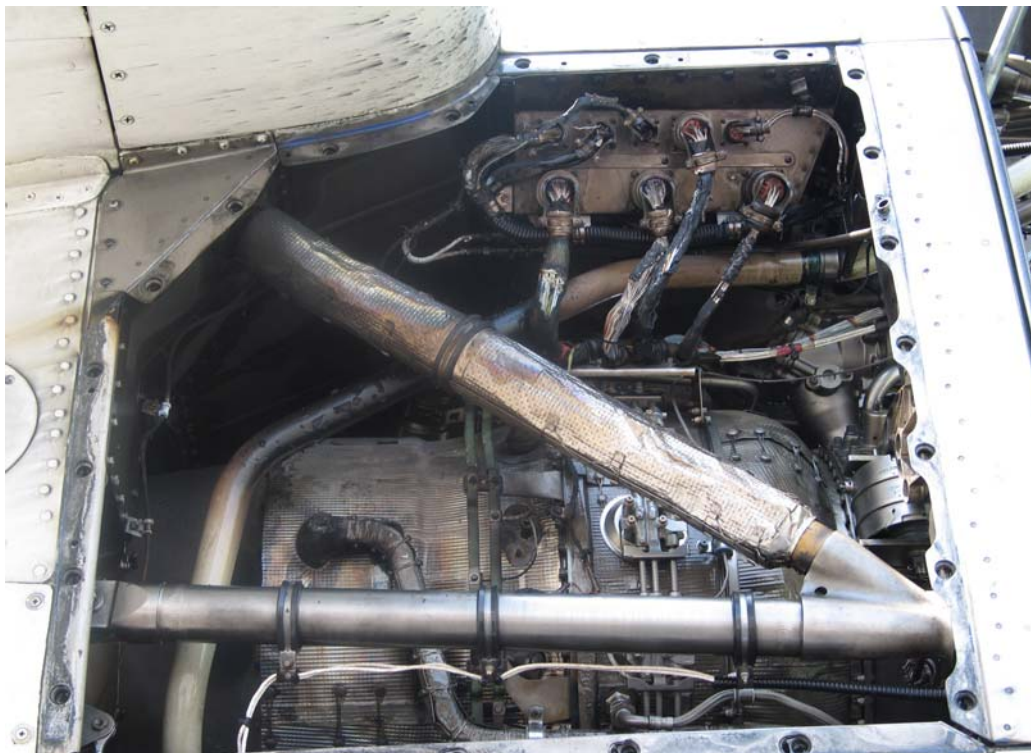
Фиг. 1

При направения оглед на гондолата на десния двигател в отсека около горивната камера и газите турбини има явни следи от пожар и топене на изолацията на електрически проводници. Посоченото може да се види на снимките, показани на фиг. 1, фиг. 2 и фиг. 3.
