**2006**

**ОКОНЧАТЕЛЕН ДОКЛАД** от разследване на авиационно събитие с вертолет Ка-32, рег номер LZ-MOZ, собственост на авиационен оператор "Скорпион Еър" ЕООД, реализирано на 28.08.2006 г. в района на Гьомбе, Република Турция.

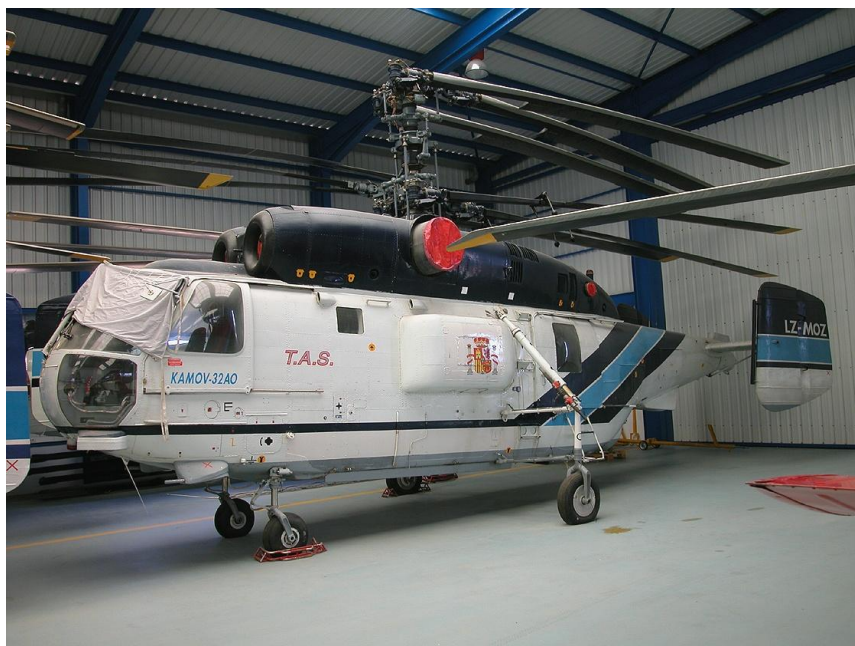
На 28.08.2006 г. в 14:00 h до град Гьомбе в района на Каш, Република Турция, вертолет Ка -32, рег. № LZ – MOZ, по време на полет за гасене на пожар, загребва вода от язовир "Чайбогази". След загребването на водата вертолетът губи мощност и пада в язовира, след което потъва. Екипажът напуска вертолета и доплува до брега, където му е оказана медицинска помощ.

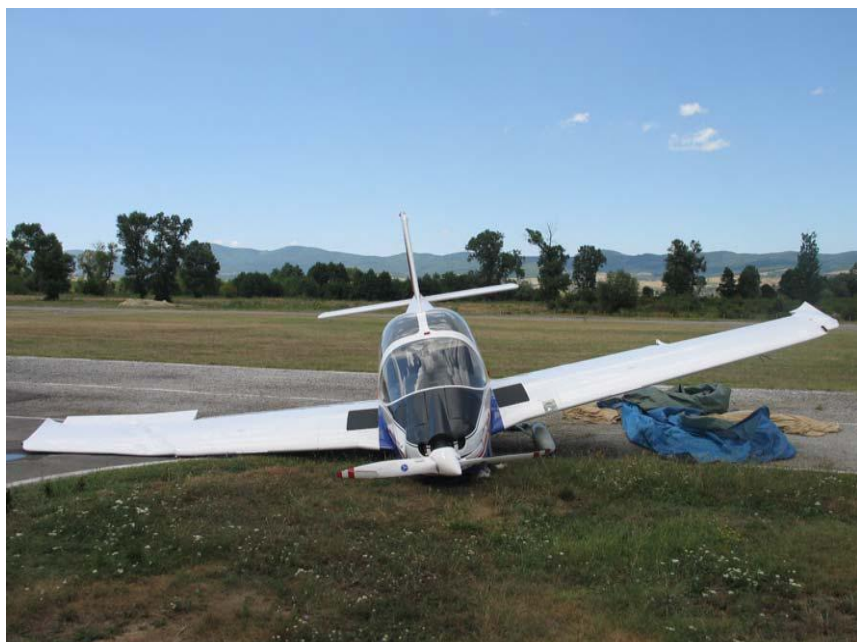
**разследване на сериозен инцидент със самолет P2002-JF, рег. № LZ-DBC, собственост на Авиационен оператор "РАТАН"ООД, реализирано на 05.08.2006 г. на летателна площадка "Долна баня".**

Командирът на въздухоплавателно средство (КВС) P2002-JF , рег. № LZ-DBC, в 09 :25 h на 05.08.2005 г. започва засилване на самолета за излитане и изпълнение на тренировъчен полет по кръга на летателна площадка "Долна баня". Началото на засилването започва от грундовата част на ПИК 27, на 36 m от източния праг на асфалтобетоновата писта за излитане и кацане. След повдигане на носовото колело и отделянето от пистата, самолетът от височина 2-3 m се отклонява наляво от курса за излитане и напуска пределите на ПИК. В курс 230° губи височина като опира на грунда с двете колела на основния колесник. След повторно отделяне от земята самолета се свива на ляво крило, след което се установява в курс 160°.

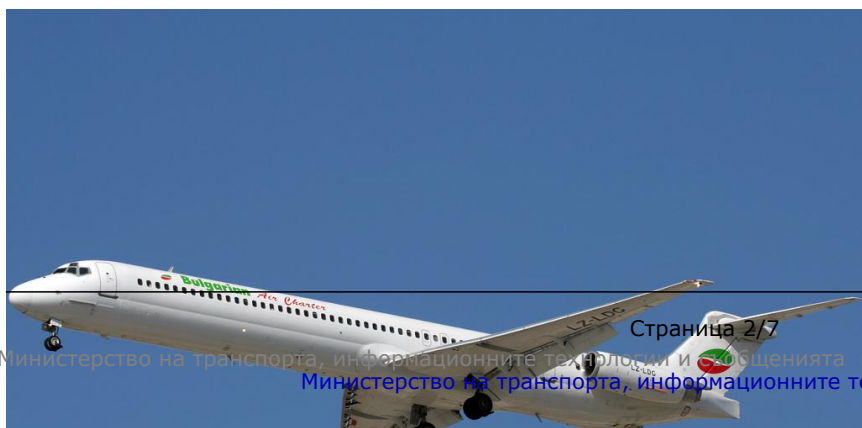
**от разследване на авиационно събитие със самолет MD-82, рег. № LZ-LDC, експлоатиран от авиационен оператор "Български Еър Чартър" ЕООД, реализирано на 28.05.2006 г. при изпълнение на международен чартърен полет BUC 7105 Варна - Дрезден.**

Самолет MD-82, рег. № LZ – LDC, излита за чартърен полет Варна – Дрезден в 12:04 h UTC на 28.05.2006 г. с 16 пътника на борда. След излитането и набирането на височина на полетно ниво 300, непосредствено преди напускане на въздушното пространство на Румъния, екипажът констатира разхерметизация кабината. Автоматично се пускат кислородните маски в пътническата кабина. Извършено е бързо снижение до полетно ниво 90 и самолетът се връща и каца на летище Варна. Няма последиствия за пътниците, екипажа и самолета.

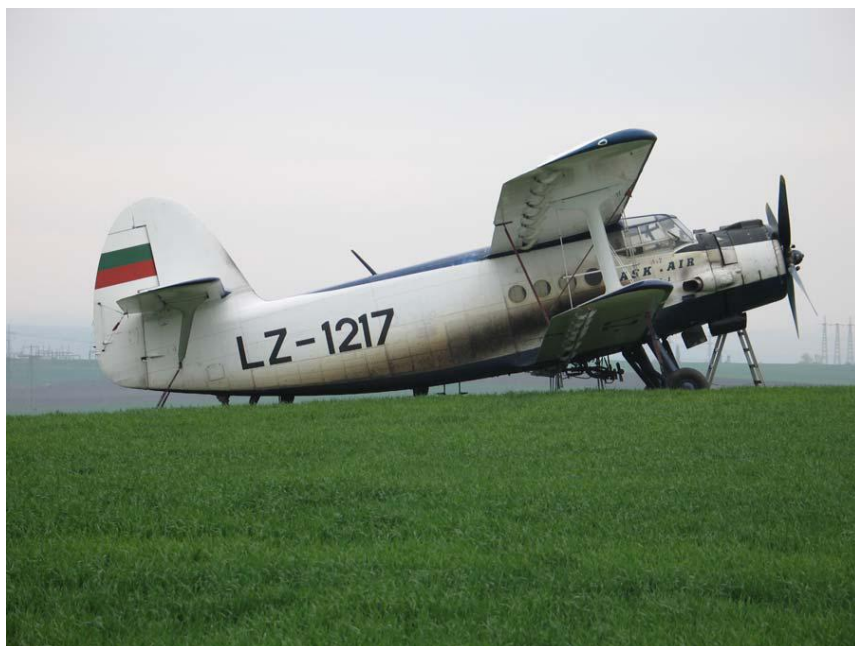
**от разследване на авиационно събитие със самолет Ан-2, рег. № LZ-1217, експлоатиран от авиационен оператор "БАСК ЕР" АД, реализирано на 18.04.2006 г. при изпълнение на работен полет за извършване на авиохимически работи.**

Самолет Ан-2, рег. № LZ-1217, изпълнява полет за извършване на АХР от летателна площадка до с. Ветрино. При изпълнение на работен заход за пръскане с хербициди на 4 km североизточно от площадката за излитане и кацане, командирът на екипажа на въздухоплавателното средство (КВС) констатира повишаване на вибрациите на двигателя, при което преустановява АХР и изпълнява кръг на безопасна височина с цел проверка на работните параметри на двигателя. КВС установява, че честотата на въртене на двигателя не може да се повиши над 1600 min-1. Отчитайки отдалечението от площадката за излитане и кацане и препятствията от всички посоки (далекопроводи за високо напрежение) КВС взема решение за кацане в района в който се намира. Екипажът изпълнява три захода, избира подходяща площадка от въздуха и каца.

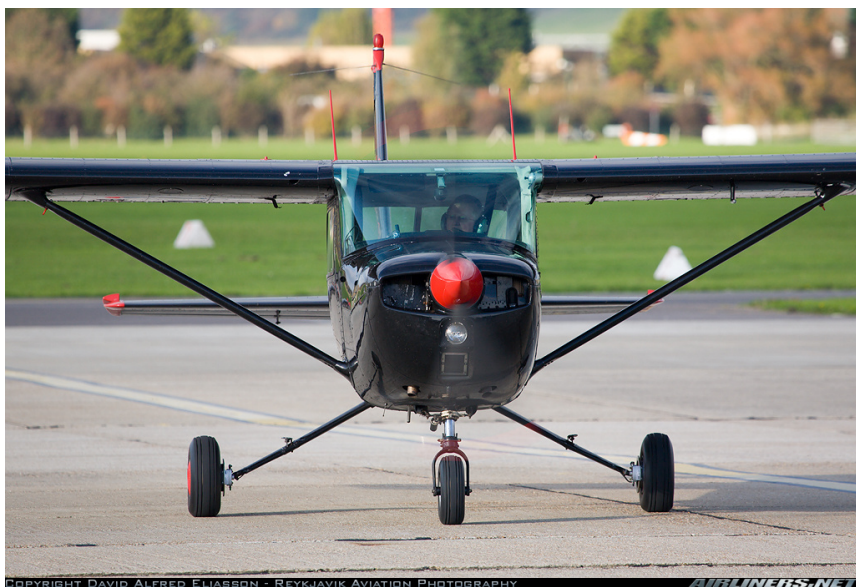
**от разследване на авиационно събитие със самолет Cessna 150L, рег. № LZ –ASF, експлоатиран от авиационен оператор "ЕЪР СКОРПИО" ЕООД, реализирано на 17.04.2006 г. при изпълнение на учебно-тренировъчен полет на летище Горна Оряховица.**

Самолет CESSNA 150L, рег. № LZ – ASF, излита за изпълнение на учебно тренировъчни полети по кръга от летище Горна Оряховица в 15:10 местно време. При изпълнение на последния /5-ти/ полет по кръга на правата преди третия завой самопроизволно спира двигателя на самолета. След неуспешен опит за пускане на двигателя във въздуха решението на командира на въздухоплавателното средство (КВС) е да се изпълни кацане

на избрана от въздуха площадка, за което докладва на РП-Кула на ЛЦ ОВД Горна Оряховица. Кацането на избраната от въздуха площадка, нива в района на третия завой на два километра от пистата на летище Горна Оряховица, е без последствия за КВС и самолета.

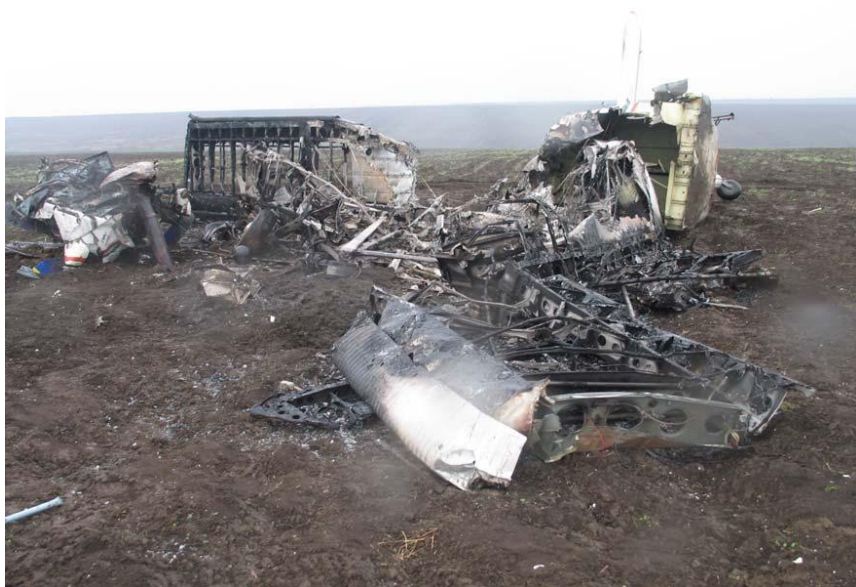
**разследване на авиационно събитие със самолет Ан-2, рег. № LZ-1178, реализирано на 11.04.2006 г.**

Самолетът излита от временната летателна площадка и се насочва за обработка на селскостопански блок, намиращ се зад възвишение по отношение на мястото на временната летателна площадка.

След приключване на пръскането на първия участък, при изпълнението на завой наляво на пределно малка височина самолетът се сблъсква със земята в компасен курс 3100. В следствие на удара настъпва разрушаване на конструкцията, самолетът се завърта около лявото полукрило на 1800 по отношение на посоката на полета, настъпва разлив на гориво-смазочни материали и избухва пожар, който унищожава предната част от тялото на самолета. Командирът и лицето, стоящо между двете пилотски кресла получават наранявания със смъртен изход, а детето, заемащо дясна пилотска седалка е получило сериозни наранявания и е хоспитализирано.

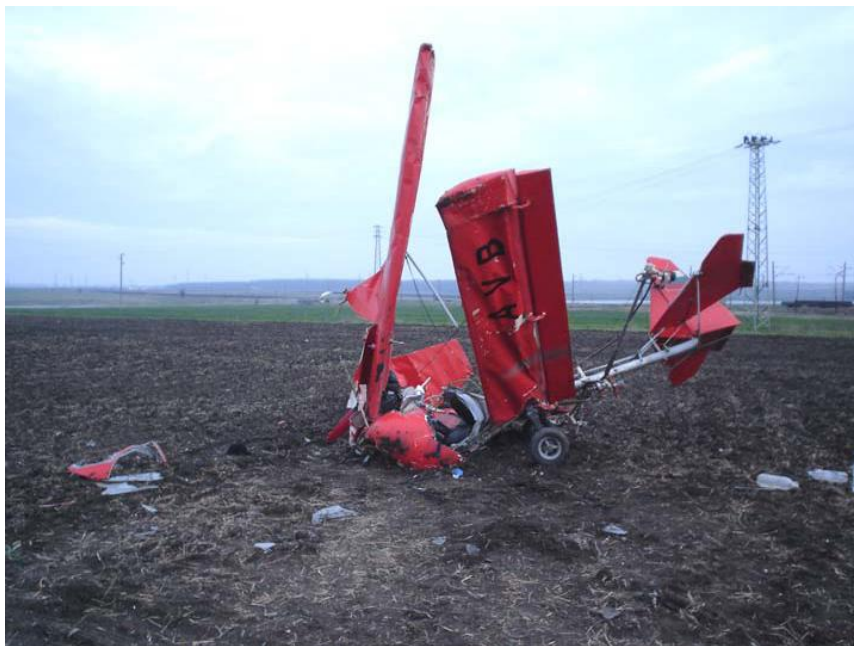
**разследване на авиационно събитие със самолет "Авиатика-890 CX", рег. № LZ-AVB, собственост на фирма "МОРЕНА-ЧАР" ООД гр. Стара Загора, възникнало на 11.04.2006 г. при изпълнение на полет за авиохимическа работа (АХР).**

На 11.04.2006 г. пилотът на едноместен самолет "АВИАТИКА 890CX" с рег. № LZ-AVB изпълнява пореден полет за АХР. След зареждане на резервоара за химикали на самолета с хербициди, излита от бивша селскостопанска летателна площадка в землището на с. Пет могили, прелита над селото в югозападен курс за обработка на нива, намираща се западно от селото на разстояние около 500 m. Височината на полета е 15...20 m. Непосредствено в южния край на селото на 40...50 m преди перпендикулярно разположено високо напрежение с височина на стълбовете 15 m самолетът енергично завива на 1800 в режим на стръмно снижение и с десен наклон се удря в земята. Вследствие на удара планерът на самолета се разрушава, летецът е тежко ранен и умира преди пристигане на линейка от бърза помощ.
