Дирекция „Звено за разследване на произшествия във въздушния, водния и железопътния транспорт“ (ЗРПВВЖТ)

НАЦИОНАЛНА КОНФЕРЕНЦИЯ ПО БЕЗОПАСНОСТ НА ПОЛЕТИТЕ В ГРАЖДАНСКАТА АВИАЦИЯ

Авиационни произшествия и сериозни инциденти през
2017 година

22 Март 2018 г.

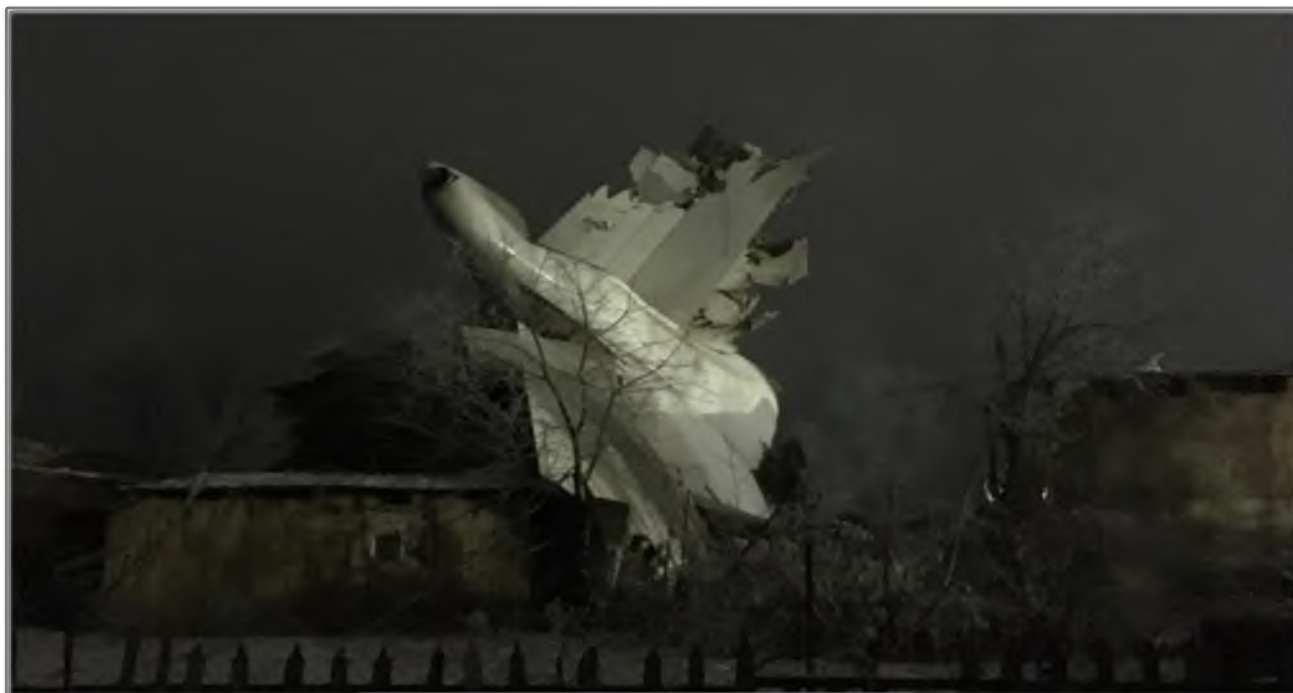
Фиг. 2

1. На 16 януари самолет B747-412F на АО „My Cargo Airlines“ с регистрационни знаци TC-MCL изпълнява товарен полет с полетен номер TK 6491 от Chek Lap Kok Airport (VHNN), Hong Kong, до Ататюрк (LTBA), Истанбул, с междинно кацане на летище Манас

(UCFM), Бишкек, за дозареждане и смяна на екипажа. При изпълнение на подход за кацане за RWY26 на междинното летище Манас в условия на намалена видимост отказва автопилот AP2 в канала по глисада. ЕВС изпълнява минаване на втори кръг от височина 100 ft, когато самолетът пропада и се удря в няколко къщи, отстоящи на 930 m от прага на ПИК. Загиват 4-мата на борда на самолета и 35 на земята.

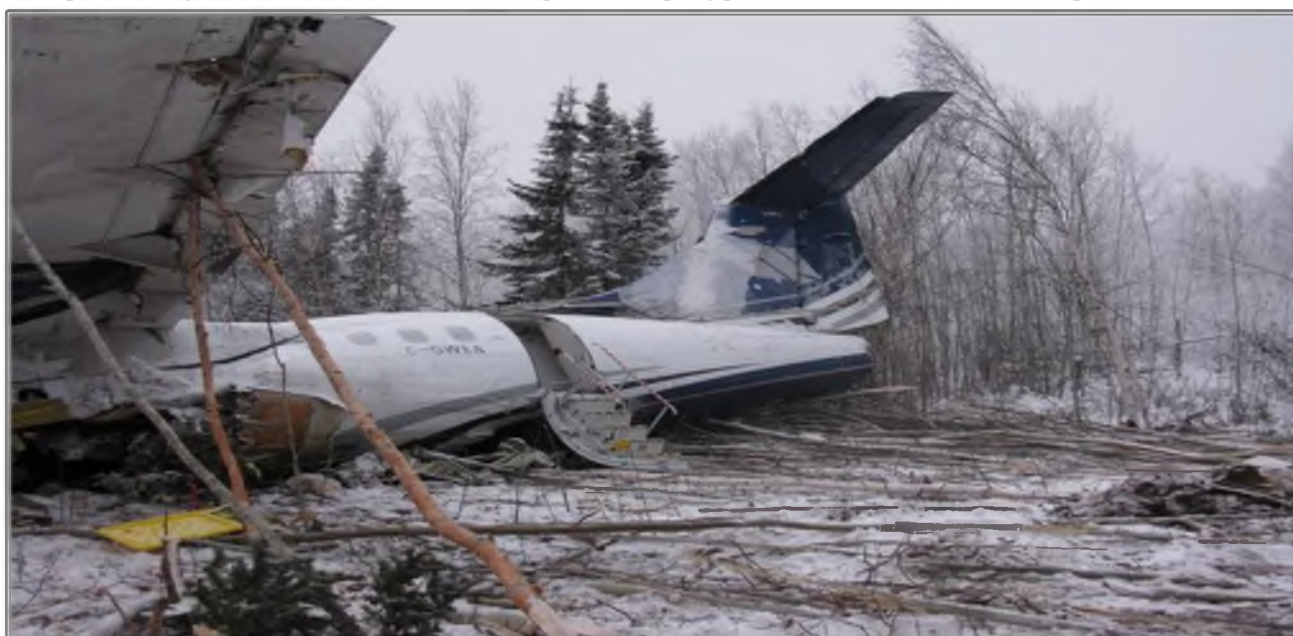
Фиг.3

2. На 13 декември самолет ATR-42-300, с регистрационни знаци C-GWEA на АО“ West Wind Aviation“, изпълнява вътрешен полет в Канада WEW-282 от летище Fond-du-Lac до Stony Rapids. По време на първоначалния набор след излитането, самолетът започва да губи височина, впоследствие се сблъсква с дървета и се удря в земната повърхност на около 420 метра от края на ПИК. Един пътник е починал от нараняванията си две седмици след инцидента, пет пътника и един член на екипажа са били сериозно наранени и 18 други пътници са получили леки наранявания. В резултат на сблъсъка самолетът е разрушен. Излитането е извършено в условия за обледенение, при температура -19°C . Разследването продължава.

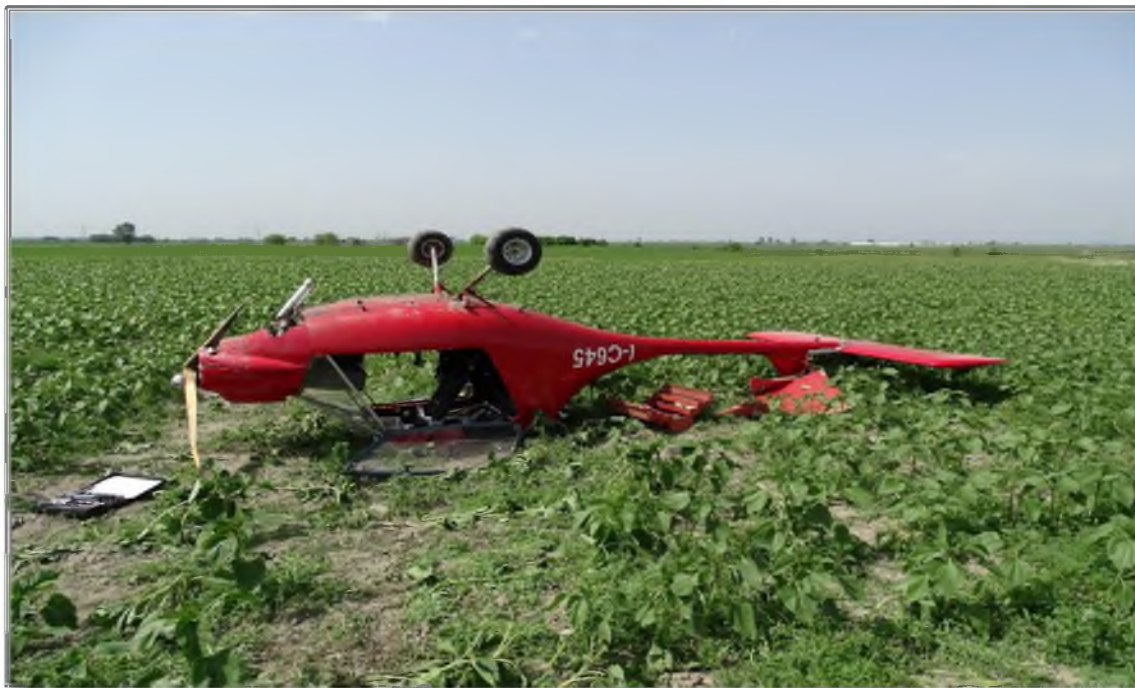
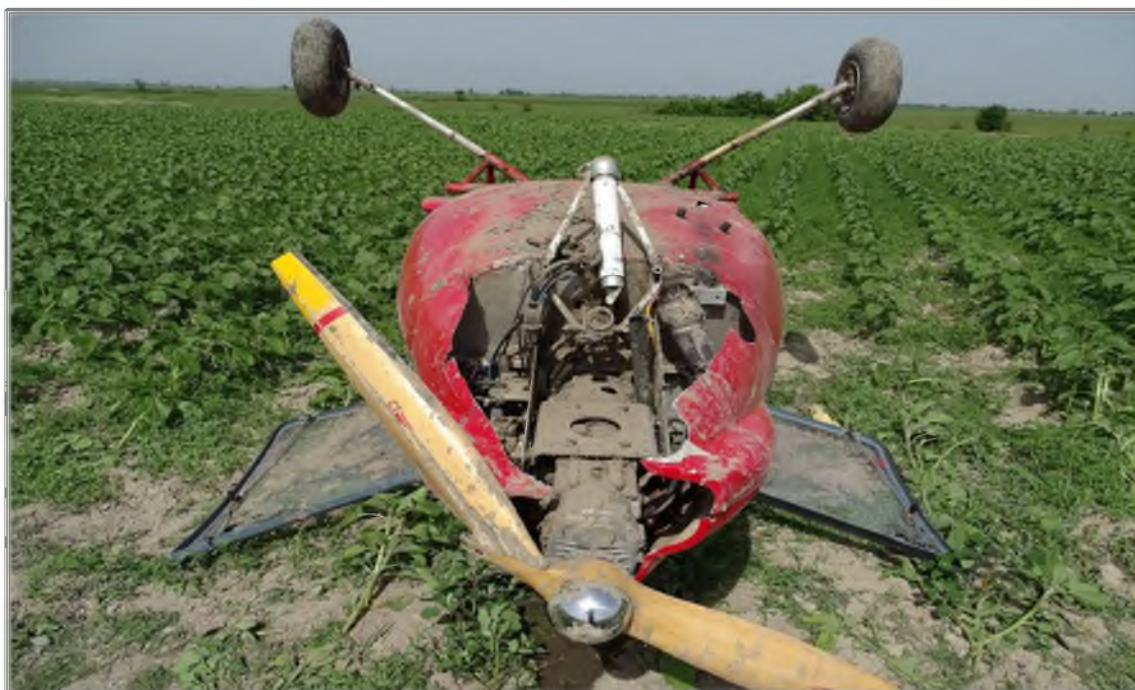
Фактическа информация: На 13.05.2017 г. пилот-собственик на самолет STORH HS с регистрационни знаци I-C645 изпълнява развлекателни полети с пътник на борда в района на несертифицирана летателна площадка „Манолe“, община Марица, област Пловдив. Първият полет е без особености. При подхода за кацане на втория полет командирът прекратява снижението поради наличие на препятствие на ПИК и ВС преминава на втори кръг. По време на набора, на височина около 150... 180 ft двигателят на ВС се самоизключва. Пилотът избира от въздуха площадка встрани от населеното място и препятствията в района, и изпълнява принудително кацане в земеделска нива. След опирането в земната повърхност и последващо кратко изтъркаване се чупи носовата стойка. Самолетът се преобръща по гръб, при което, получава тежки повреди. Пилотът и неговият спътник напускат ВС с леки наранявания.

Непосредствена причина за реализиране на авиационното произшествие е забравянето от пилота на горивния кран на тръбопровода от десния резервоар към двигателя в затворено положение, довело до изчерпване на горивото му в момента на изпълнение на втори кръг.

Основна причина за реализиране на авиационното произшествие е неизпълнението от пилотиращия пилот на записаните в РЛЕ процедури за зареждане на самолета и на

нормалните процедури по време на полет за контрол на изразходваното гориво, довело до самоизключване на двигателя след изчерпване на горивото в левия резервоар.

Съпътстващите причини за реализиране на авиационното произшествие са няколко, като най-съществената е малката височина на полета при самоизключването на двигателя и ограниченото време на пилота за избор на подходящо място за безопасно изпълнение на принудително кацане извън района на несертифицираната летателна площадка „Маноле“.

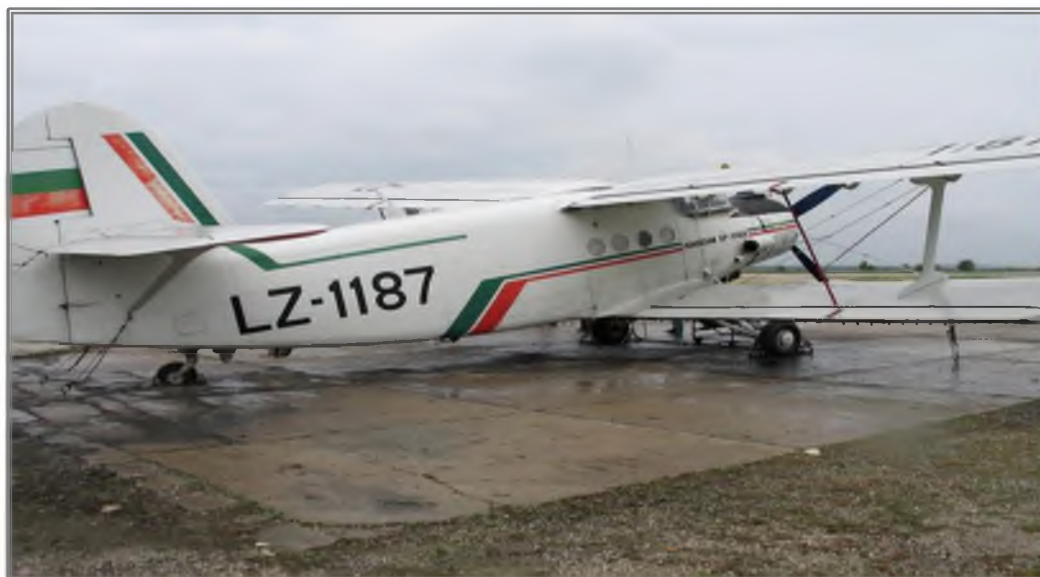
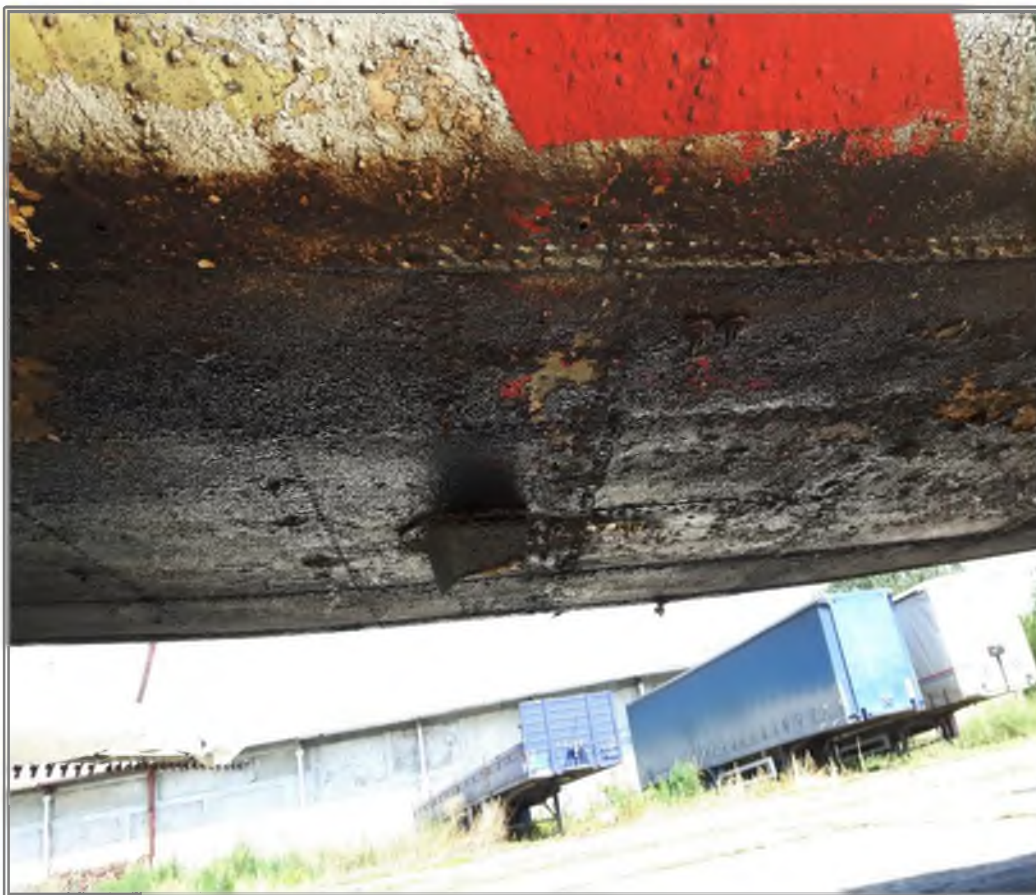
1. На 15.06.2017 г. към 7:42 h при авиохимическа обработка на земеделска площ, засадена със слънчоглед в землището на село Лесичери, община Павликени, област Велико Търново, самолет Ан-2 с регистрационни знаци LZ-1187, закачва и къса жица от електропровод. ВС получава леки повреди, каца на временна летателна площадка Павликени и впоследствие продължава изпълнение на авиохимически работи. Няма последици за екипажа на ВС.

КВС не забелязва проводниците на електропровода за високо напрежение и самолетът закачва и скъсва един от тях при подхода към обработвания участък.

Основна причина за реализираното събитие е недостатъчна и неефективна предварителна подготовка за полета от страна на КВС и недостатъчен и неефективен контрол от страна на управителя на авиационния оператор за изпълнение на стандартните оперативни процедури.

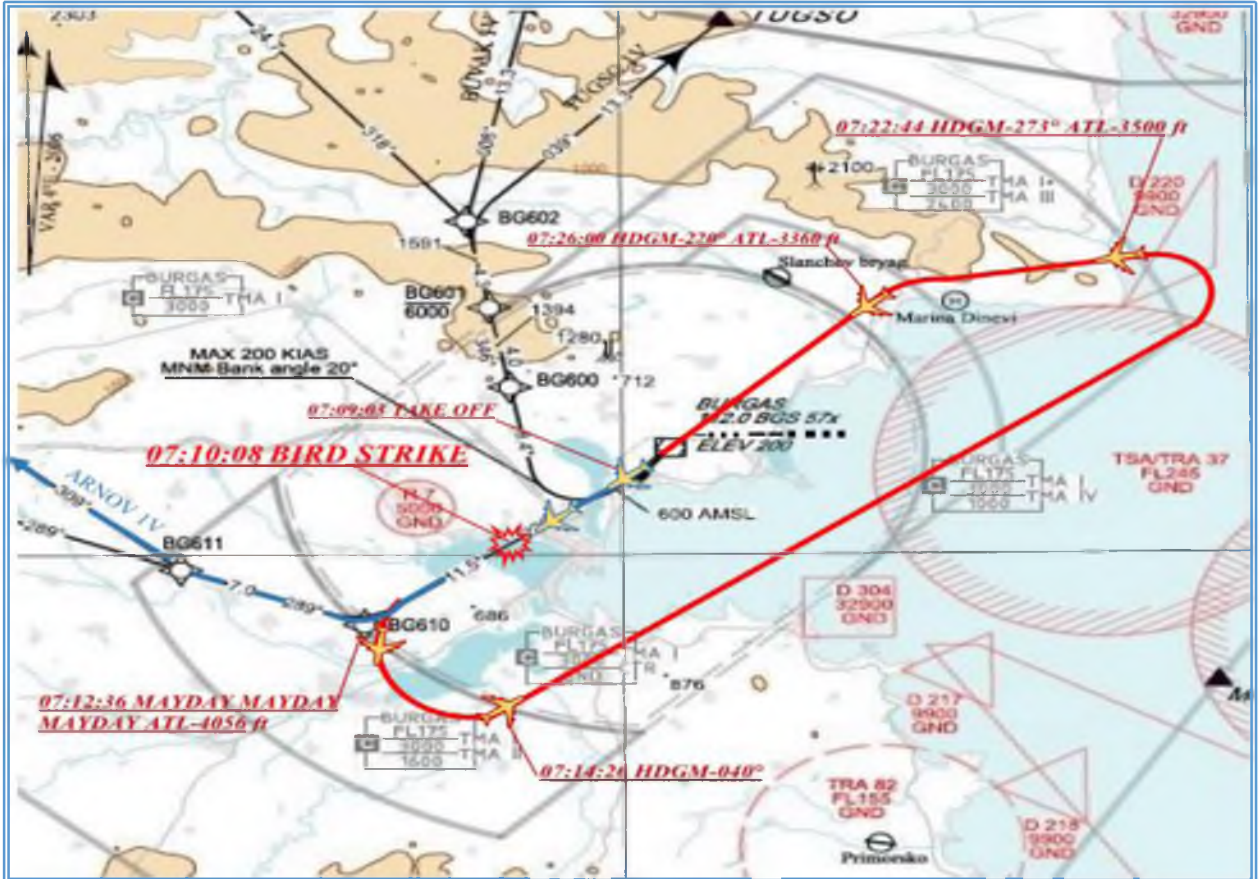
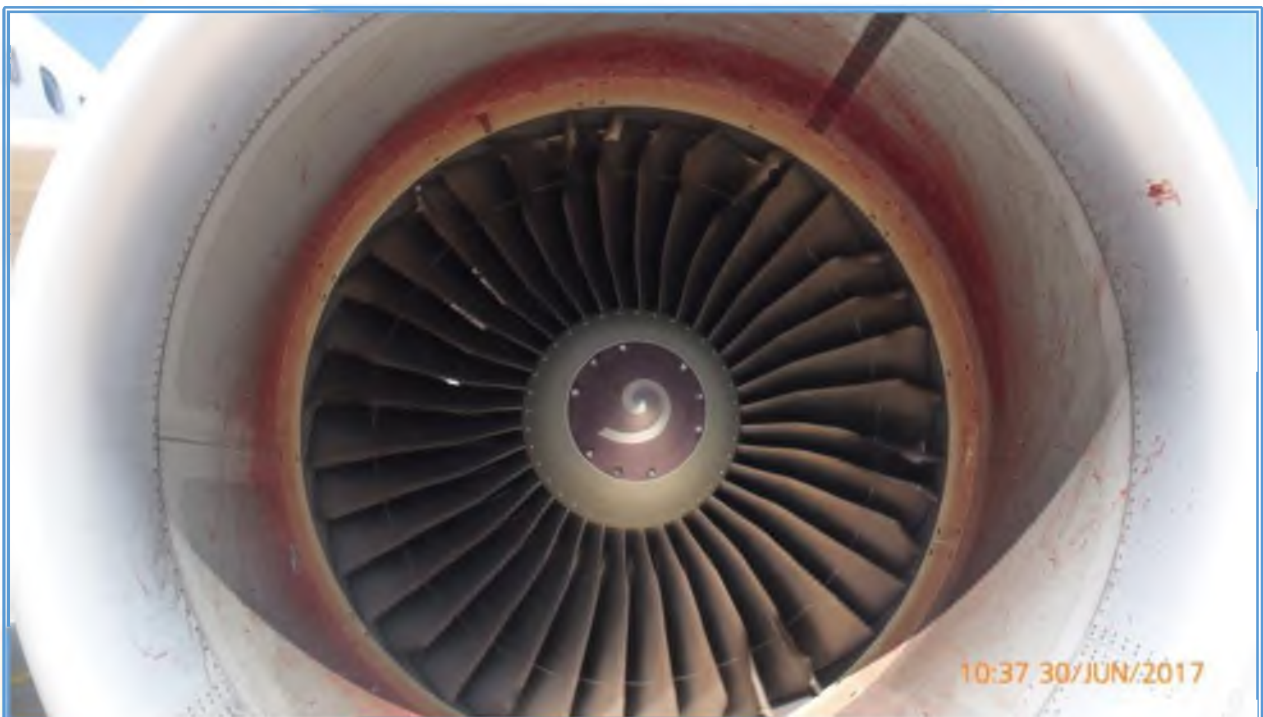
2. На 30 юни в 07:09 h самолет A321-211 с регистрационни знаци на D-AIAC, собственост на АО CONDOR, излита от ПИК 22 на летище Бургас за изпълнение на полет DE 1707 по маршрут Бургас (LBBG) – Лайпциг (EDDP). По време на набора, на височина 2000 ft и при скорост 160 kt, в самолет се сблъсква птица, при което в левия двигател възникват силни вибрации и мощността му пада. Екипажът продължава набора до височина 4000 ft, декларира извънредна ситуация и взема решение да за кацане обратно на летище Бургас. След изпълняване на съответната контролна карта самолетът е векториран за ILS APP на ПИК 22 и каца безопасно в 07:30 h. Няма последици за пътниците и екипажа. Левият двигател на самолета е получил повреди по 26 лопатки на вентилатора.

Попадането на птица, най-вероятно голяма бяла чапла, в левия двигател на самолета по време на първоначален набор на височина, в резултат на което двигателят получава повреди по входното устройство и вентилатора на ротора за ниско налягане.

Като основен допринасящ фактор за реализиране на събитието, комисията за разследване във връзка с безопасността приема наличието на естествени местообитания на големи птици в района на Бургаското езеро, намиращо се по траекторията на движение на ВС в югозападно направление от летище Бургас.

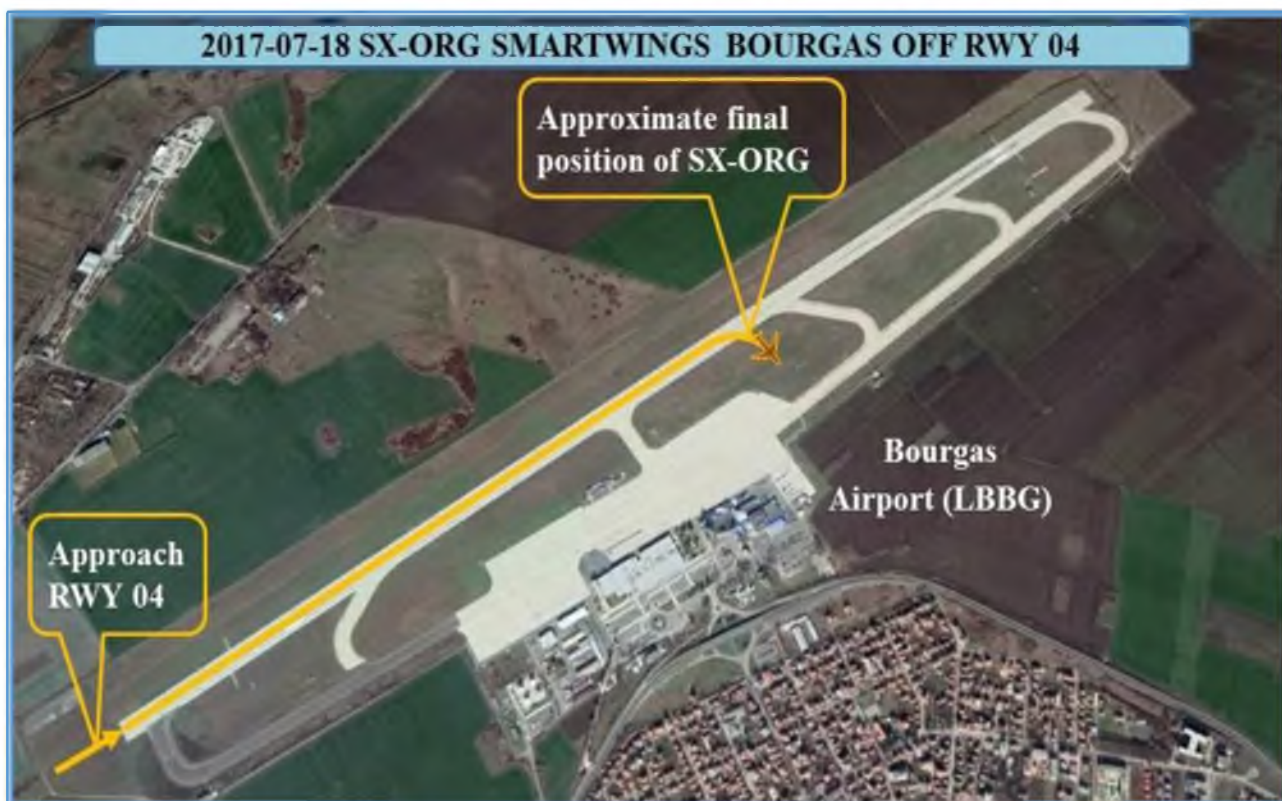
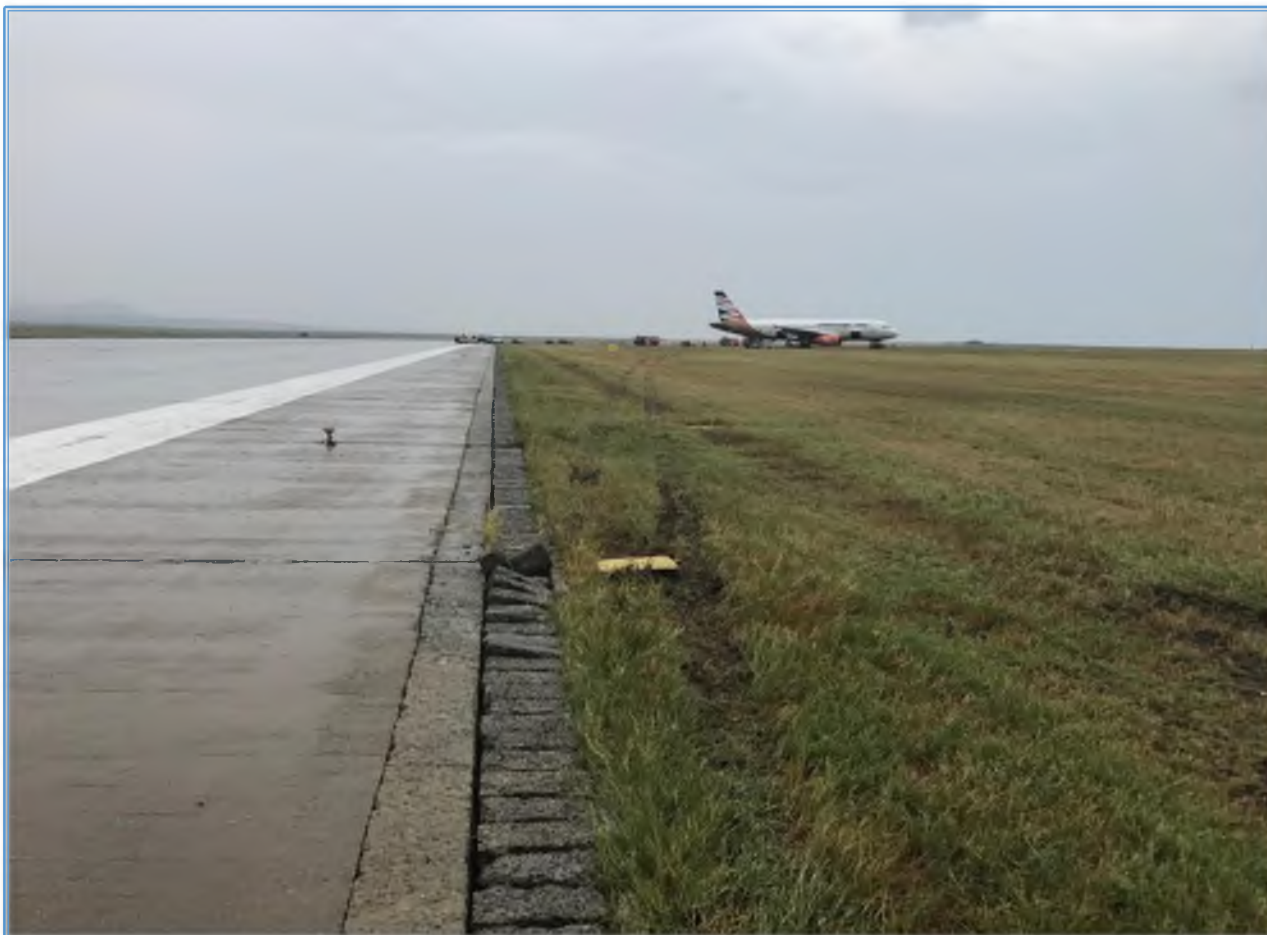
3. На 18 юли в 05:48 h UTC самолет Airbus A320-232, регистрационни знаци SX-ORG, на авиационен оператор "Orange2fly", изпълнява полет QS-1482 на SMARTWINGS от Бърно (Република Чехия) до Бургас (Република България). При изтъркаването след кацане на ПИК 04 на летище Бургас самолетът започва да се отклонява в дясно, при което ЕВС не успява да задържи направлението на движение. ВС напуска ПИК и спира в южна посока на около 30 m от нея в тревната площ между пътеки за рулиране „С“ и „D“. Поради изтичане на хидротечността в „зелената“ хидравлична система, при изтъркаването работещ остава само реверсът на десния двигател (№ 2), а носовият колесник става неуправляем. Самолетът е бил предварително допуснат до полет с едно неработещо спиращо устройство на лявото колело от основния колесник, другото е почти на лимита си, т. е. спиращата система от лявата страна е с намалена ефективност. В началото на пробегата направлението е поддържано с помощта на вертикалното кормило, но с намаляване на скоростта вертикалното кормило става неефективно. Спиращите педали са задържани максимално натиснати, използван е максимален десен реверс почти до окончателното спиране на движението на ВС. Няма пострадали хора от екипажа и пътниците, които напускат борда по мобилни стълби. Самолетът получава незначителни повреди по колесника, причинени от движението по грунда и по единия двигател, вследствие на удар в указателна табела извън ПИК. Летище Бургас остава затворено за кацащи и излитащи самолети за около 3 часа и 30 минути, трафикът е пренасочен към наши и чужди летища в региона.

Непосредствена причина: Загуба на хидравлична течност в „зелената“ хидросистема, довела до отказ на същата, неуправляемост на носовия колесник и нефункциониране на реверса на двигател № 1.

Основна причина: Прекъснат хидравличен шланг от захранването на хидроцилиндъра за заключване на дясната основна стойка в спуснато положение (RH MLG Lock-stay Actuating Cylinder).

Съпътстваща причина: Неправилни действия на екипажа за поддържане на направлението на движение по ПИК, свързани с използване на максимален реверс на двигател № 2 почти до окончателното спиране и максимални спиращки при намалена спираща ефективност в левия основен колесник и при неуправляем носов колесник.

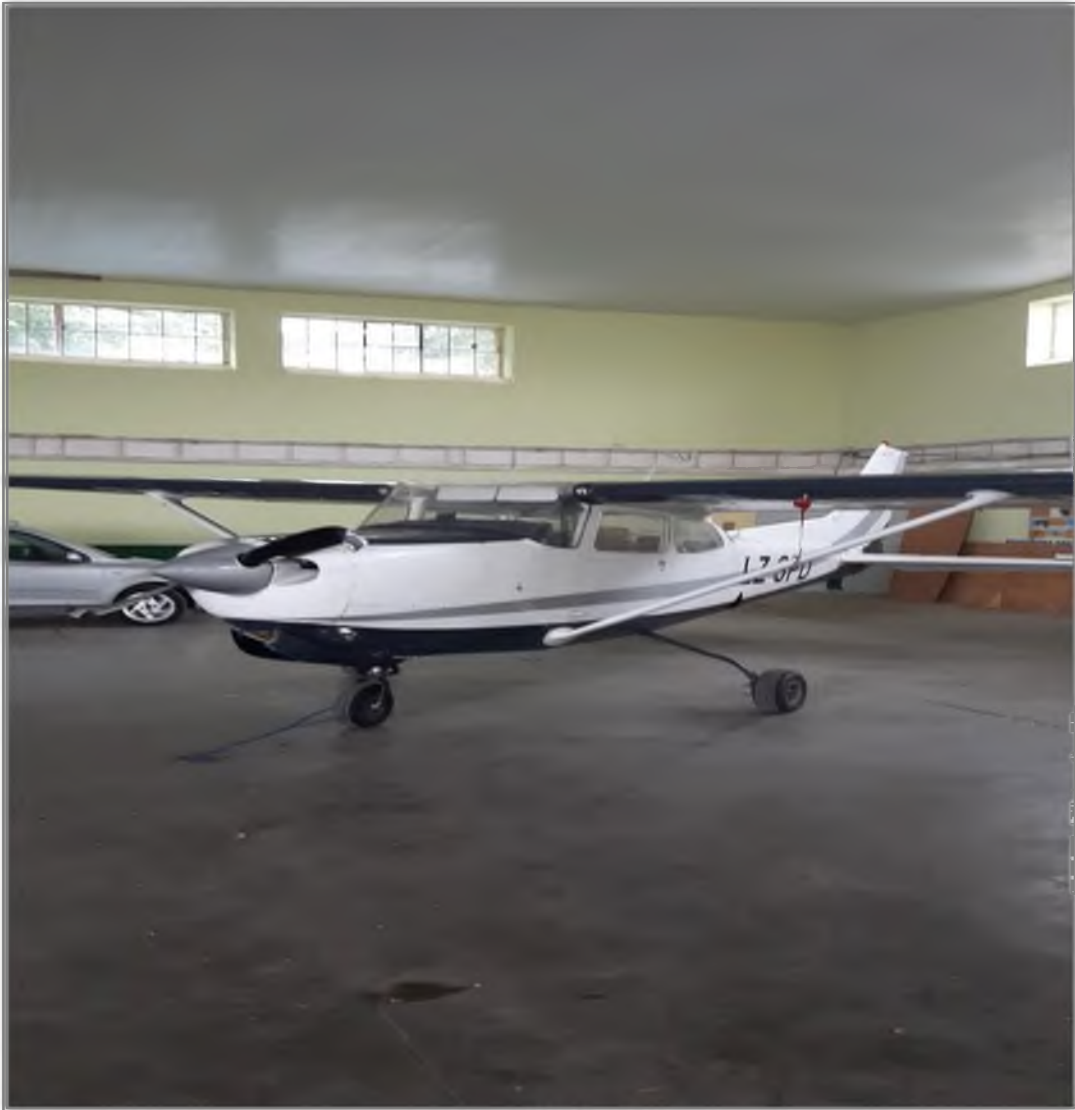
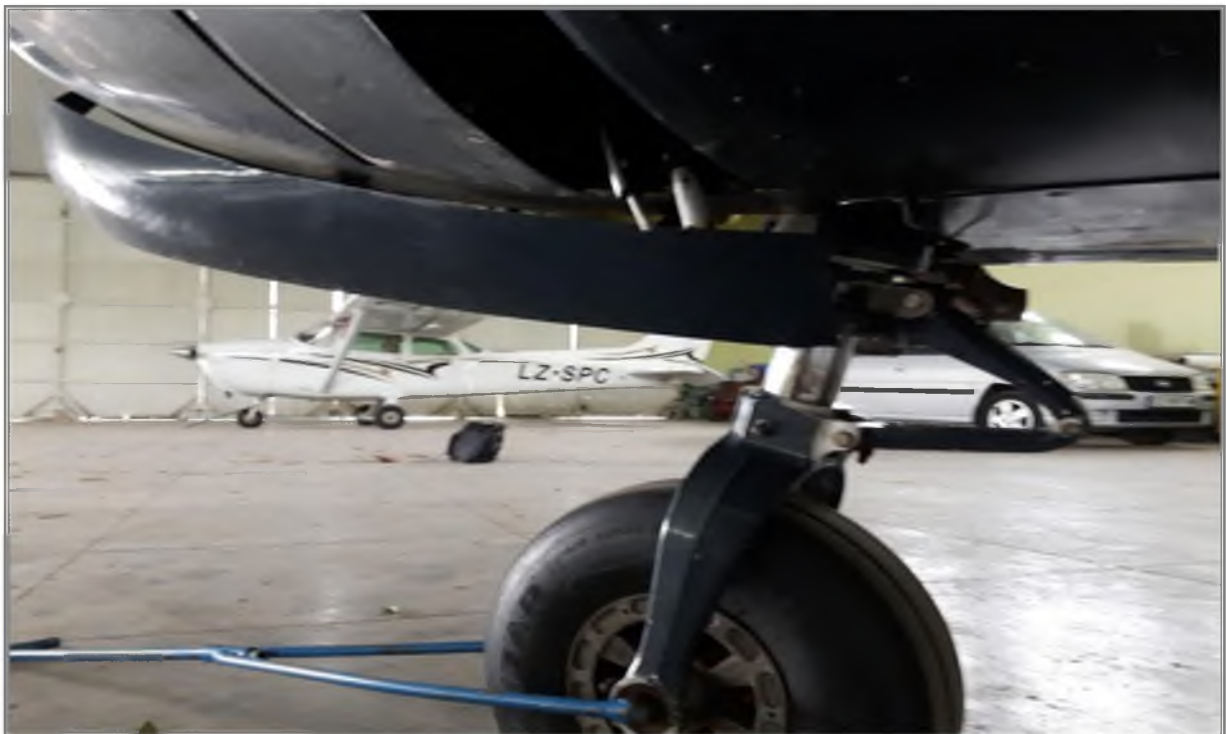
4. На 21.08.2017 г. в 14:50 h местно време, след изпълнение на втори полет за деня със самолет Cessna 172RG с регистрационни знаци LZ-SPD, при подход за кацане на ПИК 34 на летална площадка Балчик, пилотиращият пилот не спуска колесника и кацането е осъществено „по корем“. След спиране на ВС пилотът напуска кабината без да е получил наранявания. На самолета има повреди по витлото и долната повърхност на планера. Разследването е в заключителен етап и комисията може да посочи:

Нарушена технология на пилотиране в етапите подход и кацане на ВС, свързана с пропуск от страна на пилота да постави крана за пускане на колесника в позиция „Спуснато“.

Основна причина: Липса на инструментален и визуален контрол от страна на пилота върху положението на колесника по време на етапите подход и кацане.

1. Извършване на последователни полети от КВС в един и същи ден с различни модификации на самолета - с неприбираем и с прибираем колесник.
2. Неработеща бордна система за звуково известяване при кацане с неспуснат колесник.

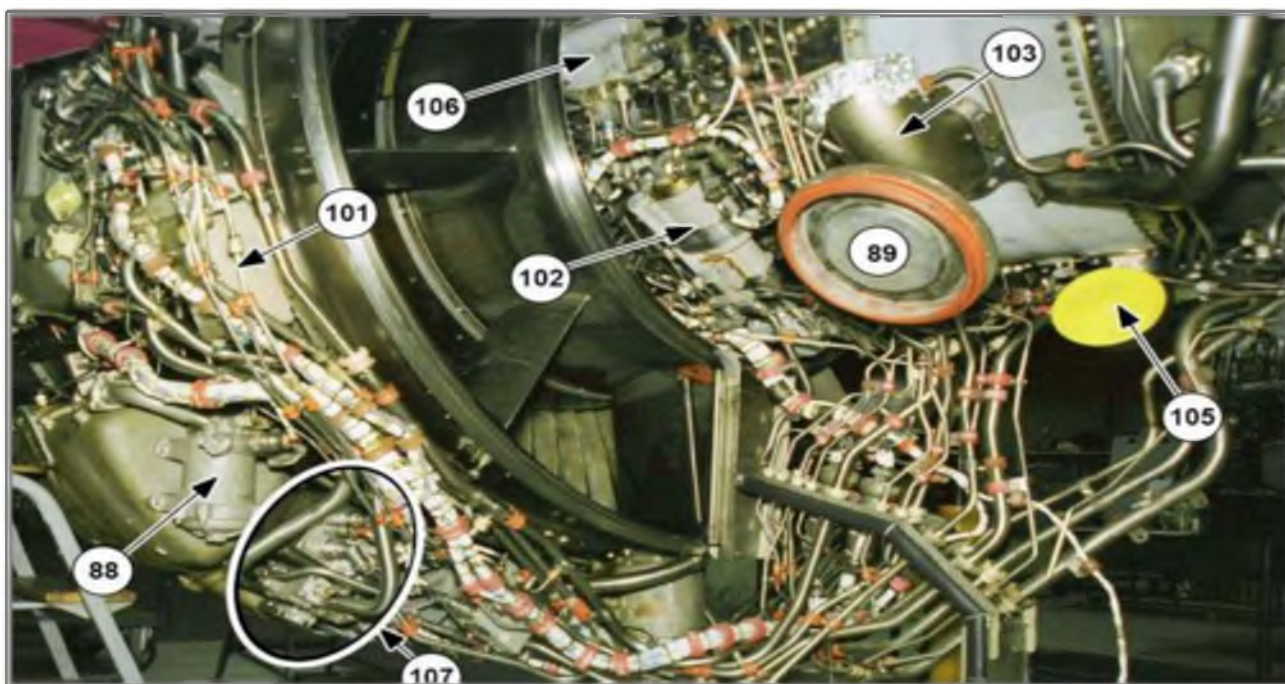
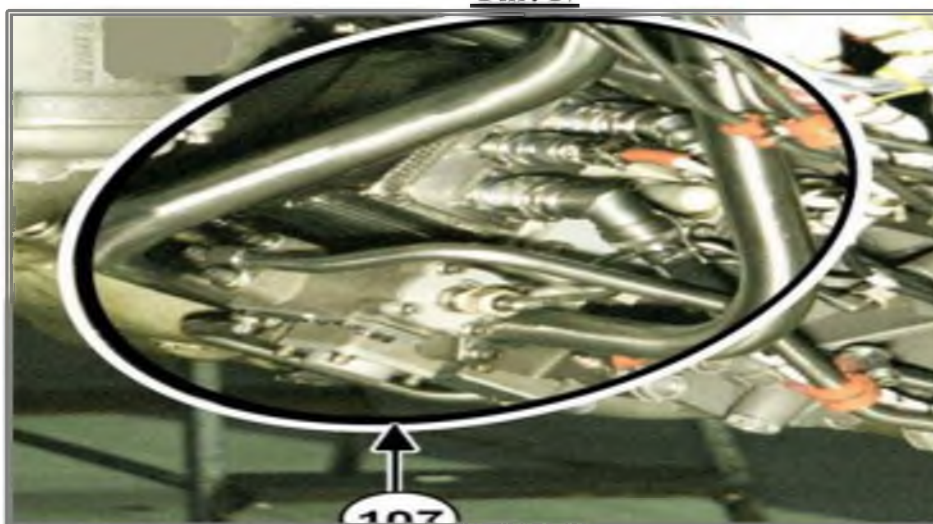
5. На 09.09.2017 г. самолет A320-231 с регистрационни знаци LZ-LAD на АО „BULGARIAN AIR CHARTER“ изпълнява полет № BUC320D (Ferry Flight) за техническо пребазиране след боядисване на ВС по маршрут Братислава – София. След заемане на FL 330 на ECAM дисплея на самолета се появява съобщение Warning: „ENG2 FUEL FLOW LOW“ с последващо дроселиране на двигателя до режим „IDLE“. При оценка на ситуацията, с оглед наличното гориво на борда на самолета и оставащото до дестинацията полетното време, КВС взема решение да продължи полета до София на ПН 250. При изпълнение на финалния подход за кацане на летище София, на височина 1400 ft се появява ново съобщение „ENG2 FADEC ALTERNATOR“ с последващо понижаване на N2 (оборотите на ротора за високо налягане) на двигател № 2 и повишаване на EGT (температурата на изходящите газове) към критична стойност. На височина 1100 ft EBC изключва двигателя. Кацането на летище София е нормално, без последствия за екипажа и самолета.

Непосредствена причина за реализиране на сериозния инцидент е отказ в системата за електронно управление FADEC на двигател № 2.

Основна причина е повреда в електрическата система на блока за дозиране на горивото FMU (Fuel Metering Unit), предизвикан от късо съединение, или загуба/прекъсване на сигнала към електрическата част на Fuel Metering Valve (FMV).

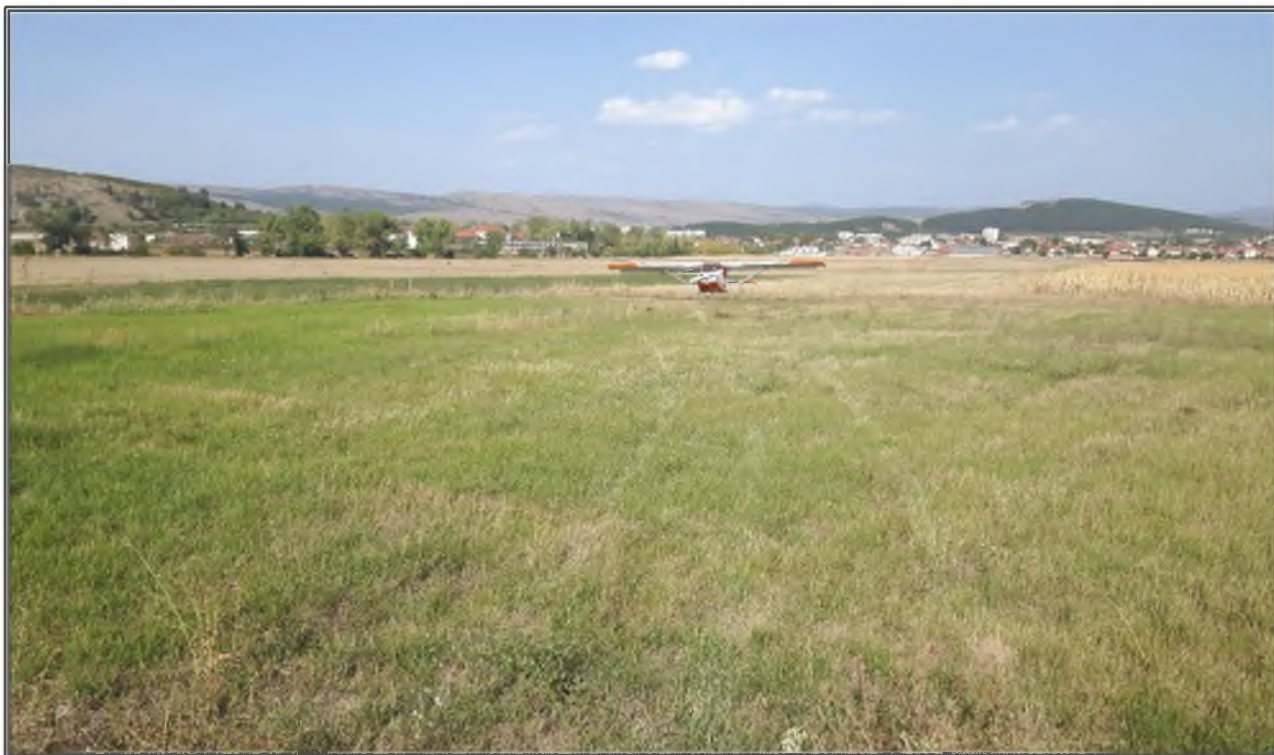
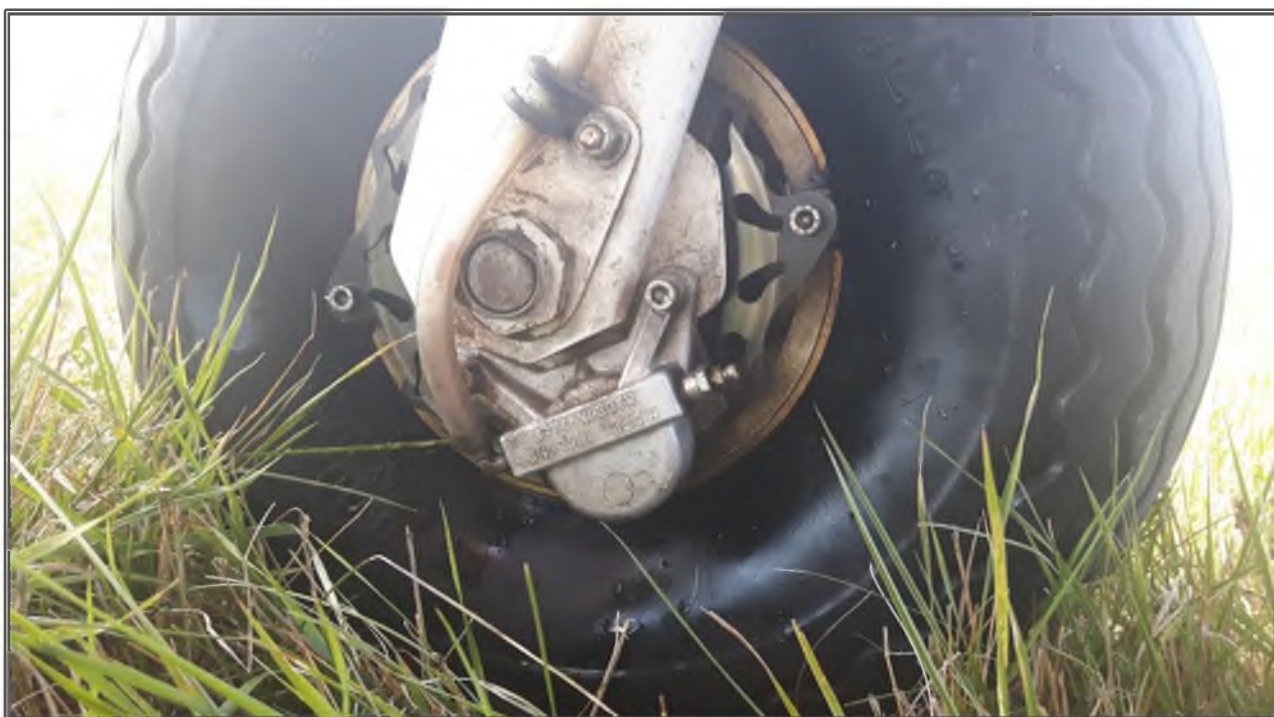
6. На 17.09.2017 г. около 15:00 местно време, свръх лек самолет МХР140 с регистрационни знаци YU-A019, експлоатиран от пилот-собственик, изпълнява полети в района на летателна площадка „Сливница“. След кацане на ПИК 08 ВС напуска края на пистата с отклонение в ляво от оста и спира в периферната ограда на летателната площадка на 75 m от прага на ПИК. Самолетът получава леки повреди при сблъсъка с оградата и от движението по неравния грунд. Няма последствия за пилота и пътника на борда.

До момента на провеждащото се разследване, комисията посочва като причини за реализиране на сериозния инцидент внезапен отказ в спирачната система и неправилно решение за „дълго“ кацане и късно използване на спирачките.

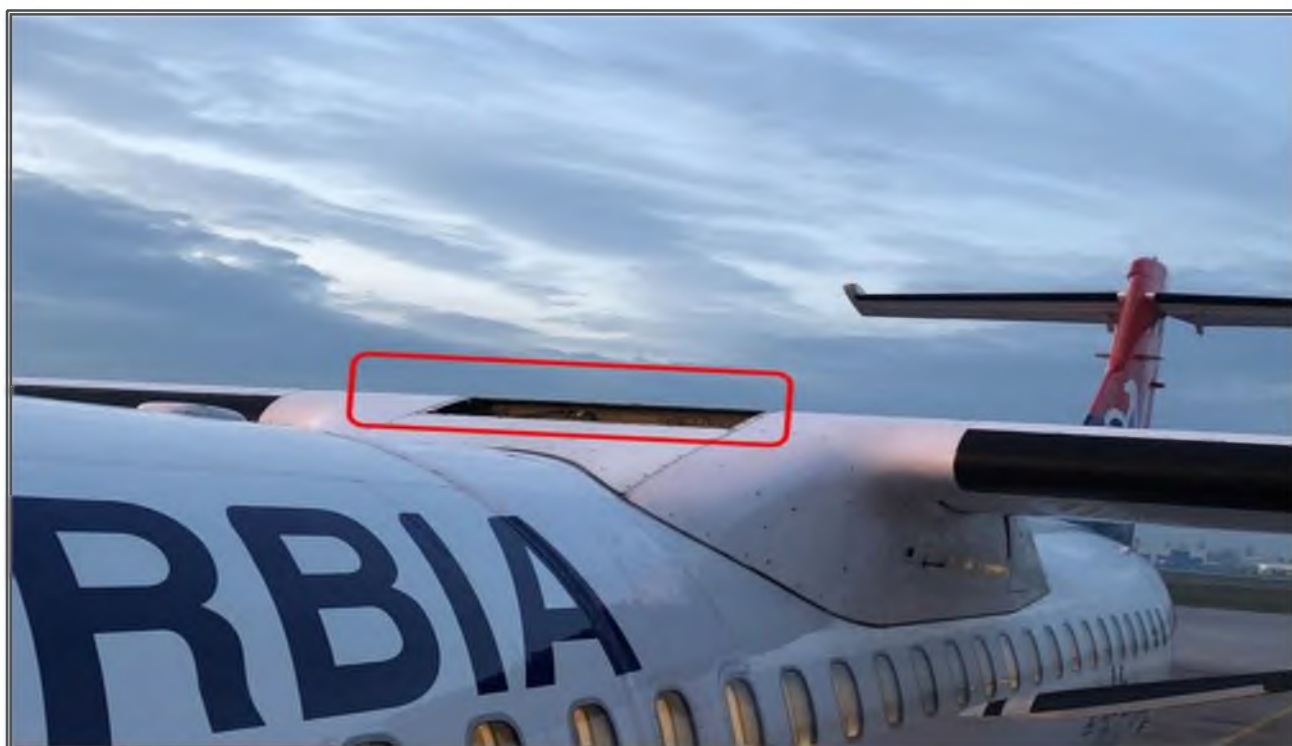
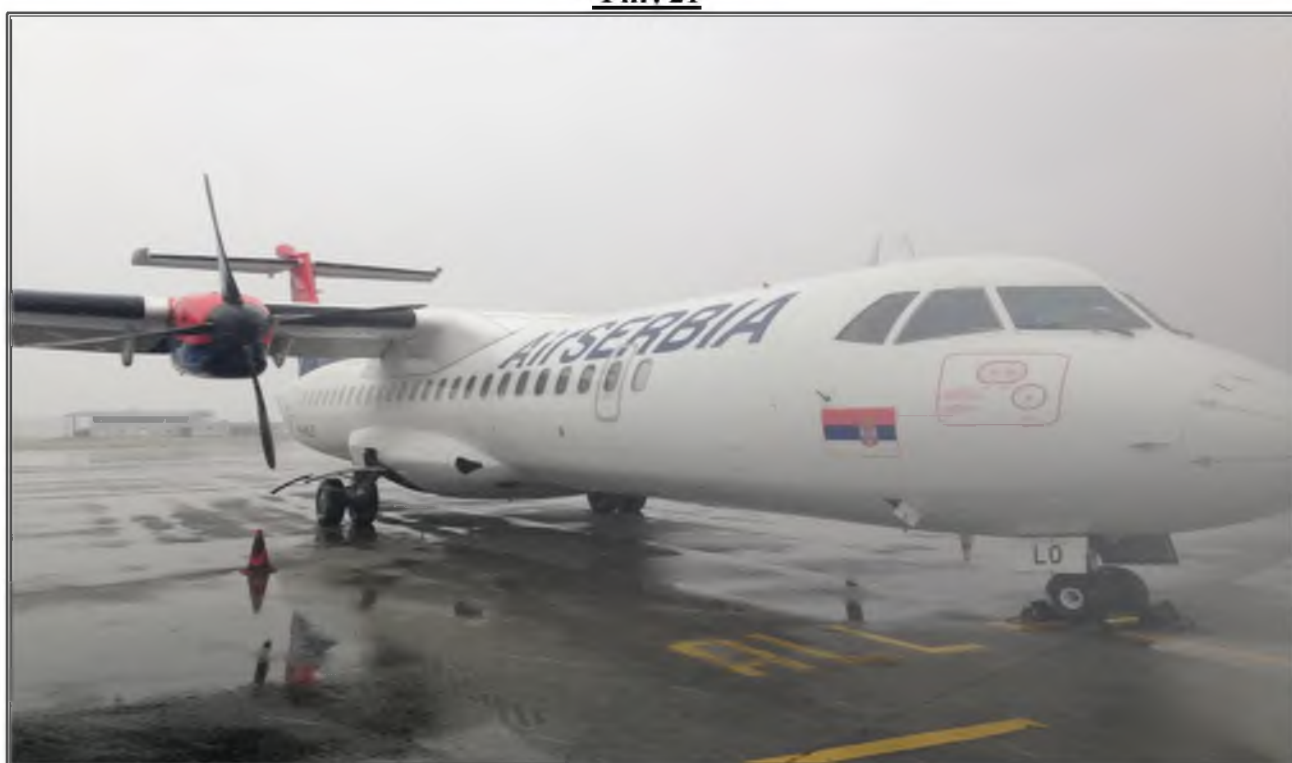
7. На 26.11.2017 г. самолет ATR 72-202 с регистрационни знаци YU-ALO на авиационен оператор „AIR SERBIA“ изпълнява полет София – Белград с 36 пътника на борда и 4 членен екипаж. След излитането от летище София, на височина около 8 000 ft, екипажът чува силен шум в задната част на ВС и усеща нехарактерни вибрации. Командирът решава да прекрати полета и се върне обратно на летище София. Кацането е осъществено без проблеми в 16:21 h. След спиране на стоянка е установена липса на панел от горната обшивка в мястото на присъединяване на централната част на крилото към тялото. Няма последствия за пътниците и екипажа.

Разследването не е приключено. причините за отсъединяване на панела са в процес на изясняване.
