РЕПУБЛИКА БЪЛГАРИЯ
НАЦИОНАЛЕН БОРД ЗА РАЗСЛЕДВАНЕ НА ПРОИЗШЕСТВИЯ
ВЪВ ВЪЗДУШНИЯ, ВОДНИЯ И ЖЕЛЕЗОПЪТНИЯ ТРАНСПОРТ

БЕЗОПАСНОСТ НА ПОЛЕТИТЕ В ГРАЖДАНСКАТА АВИАЦИЯ ПРЕЗ 2019 ГОДИНА

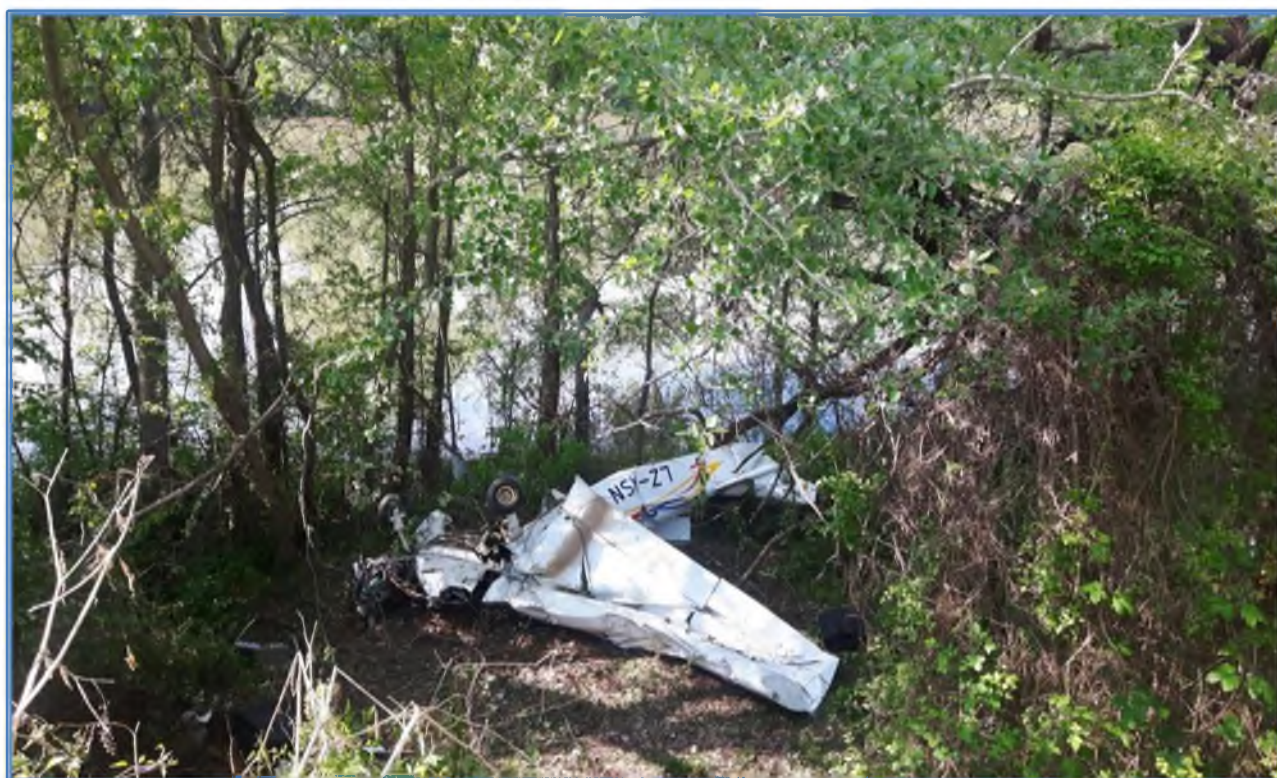
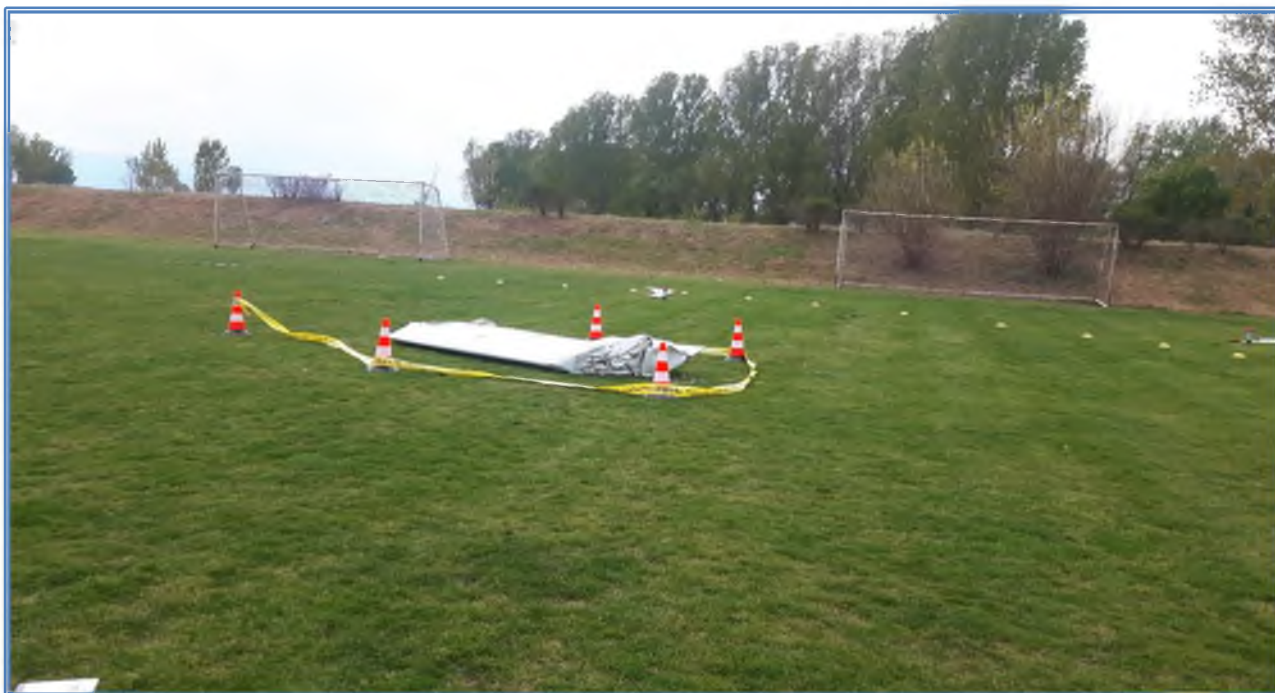
1.4.1. Авиационно произшествие реализирано на 20.04.2019 г. със самолет ZODIAC CH 601, регистрационни знаци LZ-ASN, при демонстрационен полет над стадиона на село Оризари, област Пловдив.

На 20.04.2019 г. самолет ZODIAC CH 601, регистрационни знаци LZ-ASN, изпълнява демонстрационен полет над стадиона на село Оризари, област Пловдив, при откриване на състезание с радио-управляеми дронове. Около 10:11 h самолетът прелита в хоризонтален полет, на височина около 10 m, над стадиона и започва набор на височина. Лявото полукрило се откъсва от тялото на самолета. Той се завърта наляво около надлъжната си ос, прелита към 100 m, удря се в дървета и пада на десния бряг на река Марица. При удара в земната повърхност загиват КВС и пътник, намиращ се на борда. Самолетът е напълно разрушен.

Прекомерно експлоатационно претоварване, резултат от нарушаване на технологията на пилотиране на самолета при центровка, близка до пределно задната и нарушаване на правилата за провеждане на полетите на безопасни височини и над населени места от пилотиращия пилот.

BG.SIA-2019/02/01. Асоциацията на свръхлеката авиация в България да организира запознаване на своите членове с основните обстоятелства, изводи, допринасящи фактори и причини във връзка с реализираното авиационно произшествие, чието разследване е предмет на този доклад.

BG.SIA-2019/02/02. При сглобяване на любителски построени летателни апарати ГД ГВА да осъществява контрол на целия процес от момента на заявяване на намерение до приключване на летателните изпитания, като следи за водене на дневник и отразява в този дневник контрола на възлови етапи от това сглобяване опирайки се на световния опит и добри практики.

BG.SIA-2019/02/03. ГД ГВА да игнорира възможността за допускане на фактологични грешки при издаване на документи по регистрацията и по летателната годност на ВС, като разработи процедури и осигури многостепенен контрол за изпълнение на тези процедури.

BG.SIA-2019/02/04. При регистрация на любителски построени ВС ГД ГВА да изисква и одобрява Ръководство за летателна експлоатация, копие от което да остава в архива на ГД ГВА

BG.SIA-2019/02/05. При извършване на конструктивни изменения на любителски построени ВС ГД ГВА да изисква проект, включващ подробни чертежи и обяснителна записка към тях, които да подлежи на одобрение, преди неговото реализиране.

BG.SIA-2019/02/06. ГД ГВА да засили контрола по предоставянето на частни свръх леки ВС за опериране от лица, които не са съсобственици на ВС и лица които нямат пилотски права.

BG.SIA-2019/02/07. ГД ГВА да осигури посредством указания и контрол водене на записи за извършените дейности по техническото обслужване и пролетяното време от пилотите собственици на ВС.

BG.SIA-2019/02/08. При смяна на програмата за техническо обслужване с план за техническо обслужване ГД ГВА да контролира съвместимостта на двете програми, като прави писмена оценка на тази съвместимост.

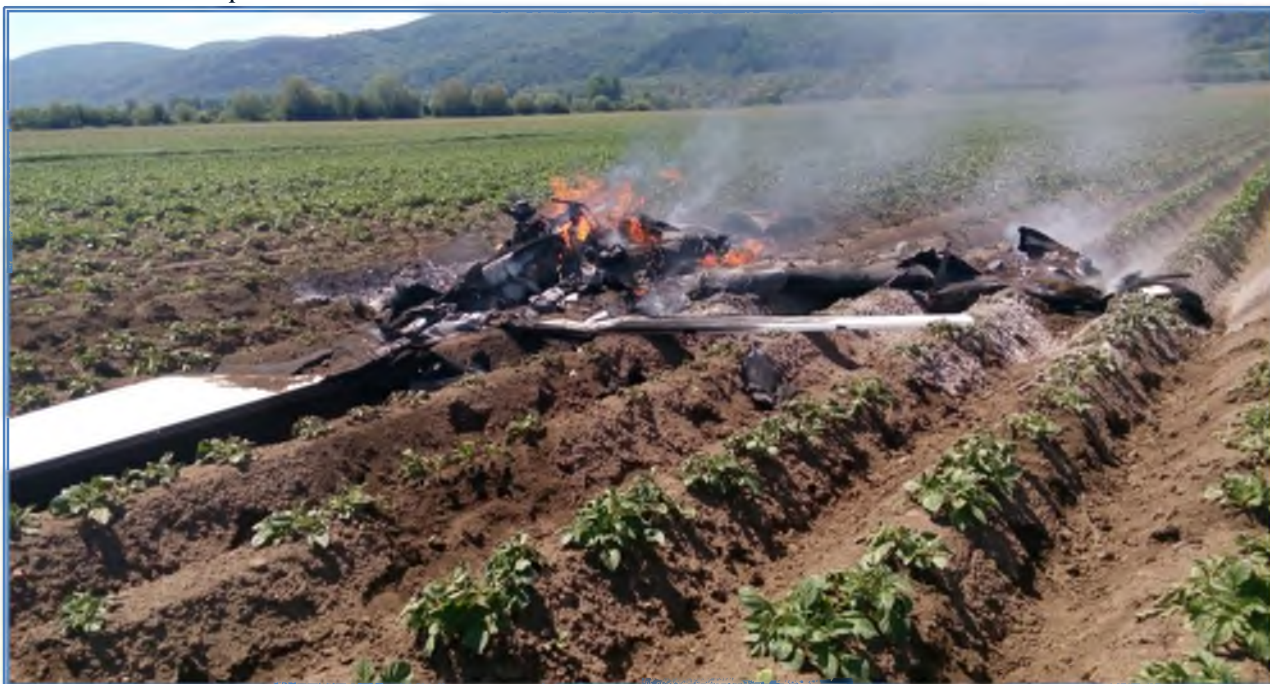
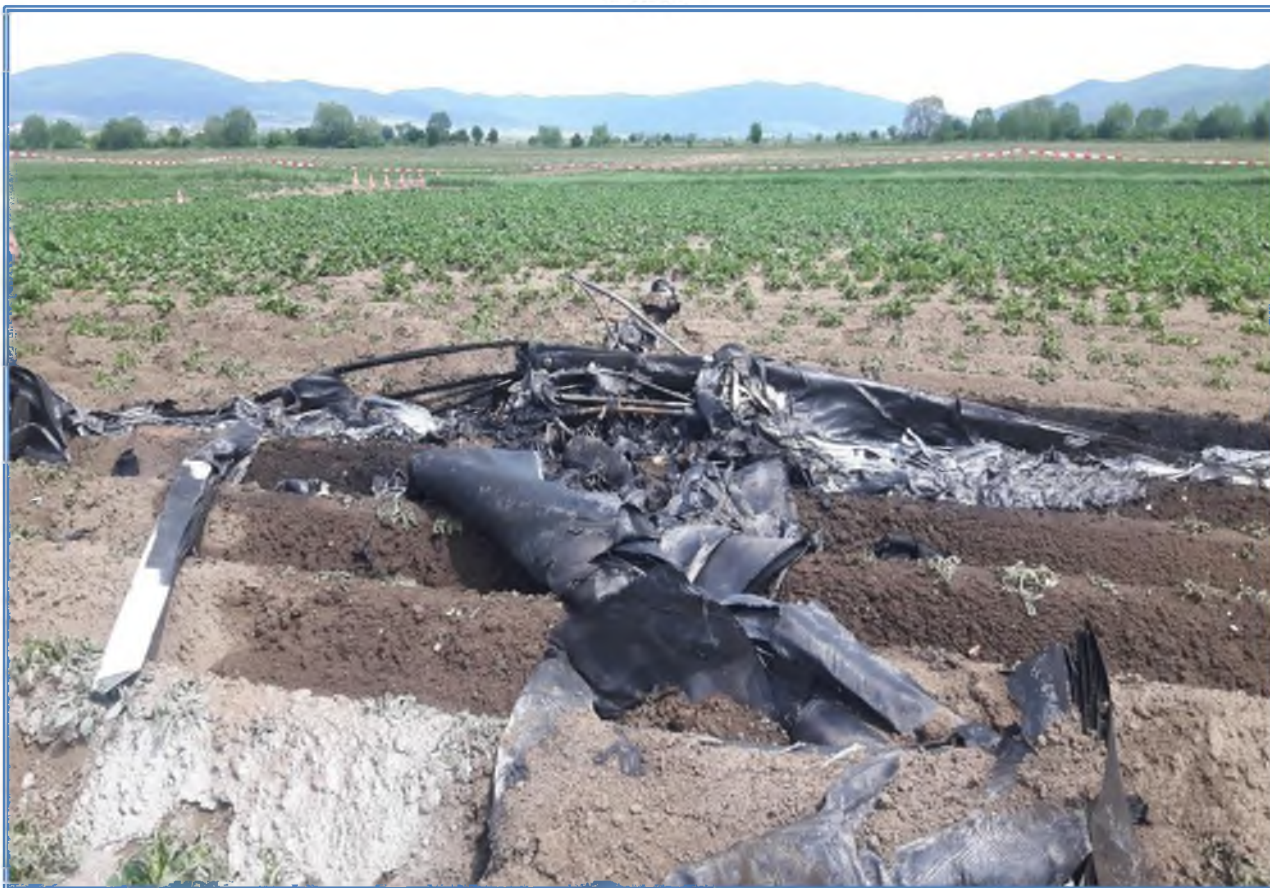
1.4.2. Авиационно произшествие при излитане от летателна площадка Ихтиман, реализирано на 26.05.2019 г. със самолет PIPISTREL VIRUS SW100, регистрационни знаци I-C721, управляван от пилот-собственик.

На 26.05.2019 г., свръх лек самолет „Pipistrel Virus SW 100” с регистрационни знаци I-C721, собственост на български гражданин, излита за развлекателен полет от летателна площадка Ихтиман до летателна площадка Драгановци. Около 11:22 h местно време (около минута след излитане) на 388 m от края на ПИК 31, достигайки височина 60...80 m, самолетът се срива на ляво полукрило и попада в свредел. Без да излезе от свредела, ВС се удря в земната повърхност при което се разрушава и възниква пожар. Пилотът и пътникът, намиращи се на борда загиват, а самолетът изгаря.

Въвеждане на самолета в свредел поради грешки в действията на пилотиращия пилот.

Нарушение на Ръководството за изпълнение на полети от летателна площадка Ихтиман; нарушение на въздушната дисциплина; груби грешки в техниката на пилотиране и неспособност за излизане от създаденото сложно положение.

Доминираща способстваща причина: за допуснатото авиационно произшествие: липса на контрол от ГД ГВА върху полетите, изпълнявани в нетърговската авиация от пилоти, притежатели на свидетелства за летателна правоспособност водещо до нарушения на въздушната дисциплина и проява на своеволия при изпълнение на полетите в леката и свръхлеката авиация, особено при експлоатация на свръхлеки ВС с чужда регистрация в българското въздушно пространство.

BG.SIA-2019/03/01. Асоциацията на свръхлеката авиация в България да организира запознаване на своите членове с основните обстоятелства, изводи, допринасящи фактори и причини за реализираното авиационно произшествие.

BG.SIA-2019/03/02. ГД ГВА да коригира Националния план за безопасност в областта на дейностите, свързани с авиация за общо предназначение, като го съобрази с реализираните събития (инциденти, сериозни инциденти и произшествия) през последните 3 години.

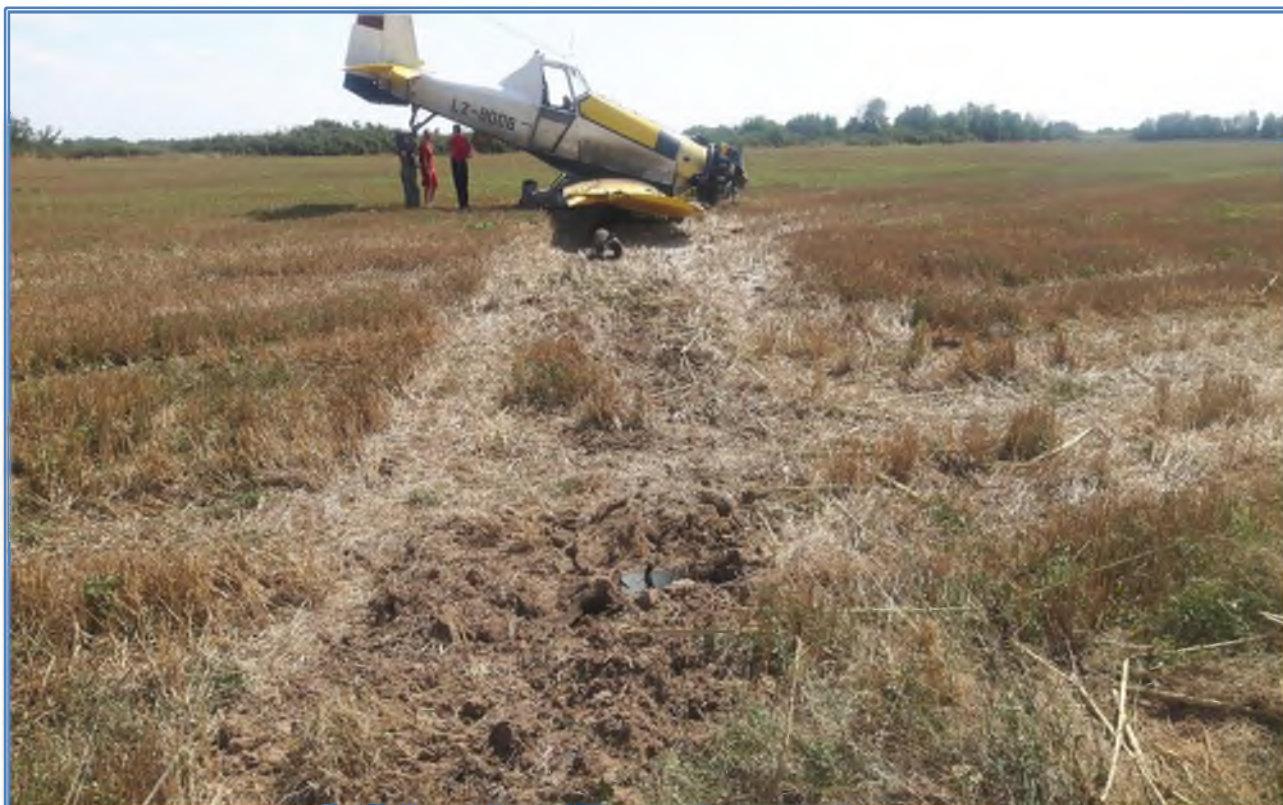
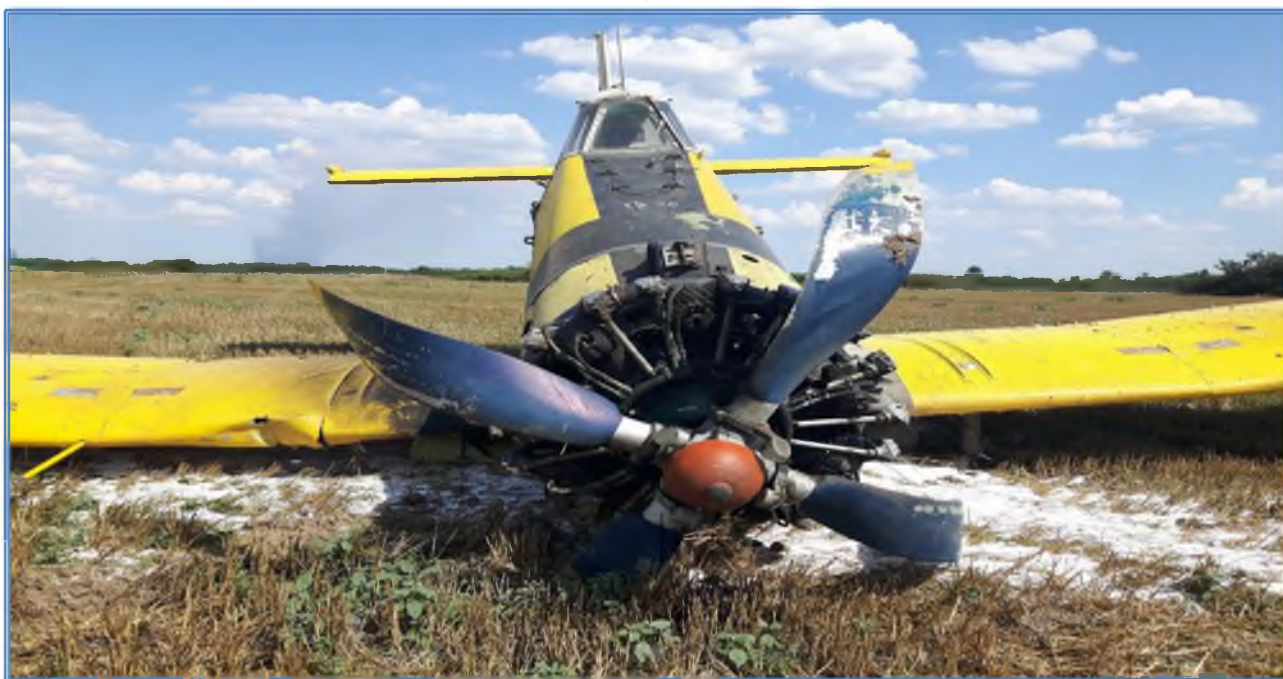
1.4.3. Авиационно произшествие със самолет PZL M18 "DROMADER", регистрационни знаци LZ-8008, експлоатиран от авиационен оператор „ТРАКИЯ ЕР“ ООД, реализирано на 20.07.2019 г. на временна несертифицирана летателна площадка край село Коларово, община Раднево, област Стара Загора.

На 20 юли 2019 г. самолет PZL M18 "DROMADER", регистрационни знаци LZ-8008, с едночленен екипаж, изпълнява полети за АХР (торене) от временна несертифицирана летателна площадка край село Коларово, община Раднево, област Стара Загора. Около 09:00 h, при изпълнение на петнадесетият полет за АХР в процеса на засилване за излитане от ПИК 24 на 300 m от североизток-източния край на периметровата ограда, самолетът губи посока, удря бетонни колове от оградата и получава значителни повреди. Излитането е прекратено. Самолетът спира в ожъната нива непосредствено до летателната площадка. Пилотът напуска кабината на самолета с леки наранявания.

Отклоняване вниманието на пилота в етапа на излитане, в резултат на самопроизволно отваряне на лява врата на кабината на самолета.

Съпътстваща причина: Относително малките размери на страничните ивици за безопасност на ПИК.

BG.SIA-2019/06/01. ГД ГВА да извърши експлоатационната инспекция на АО "ТРАКИЯ ЕР" ООД относно използването на несертифицирана летателна площадка Коларово, област Стара Загора и удостовери нейната експлоатационна пригодност за извършване на полети за АХР.

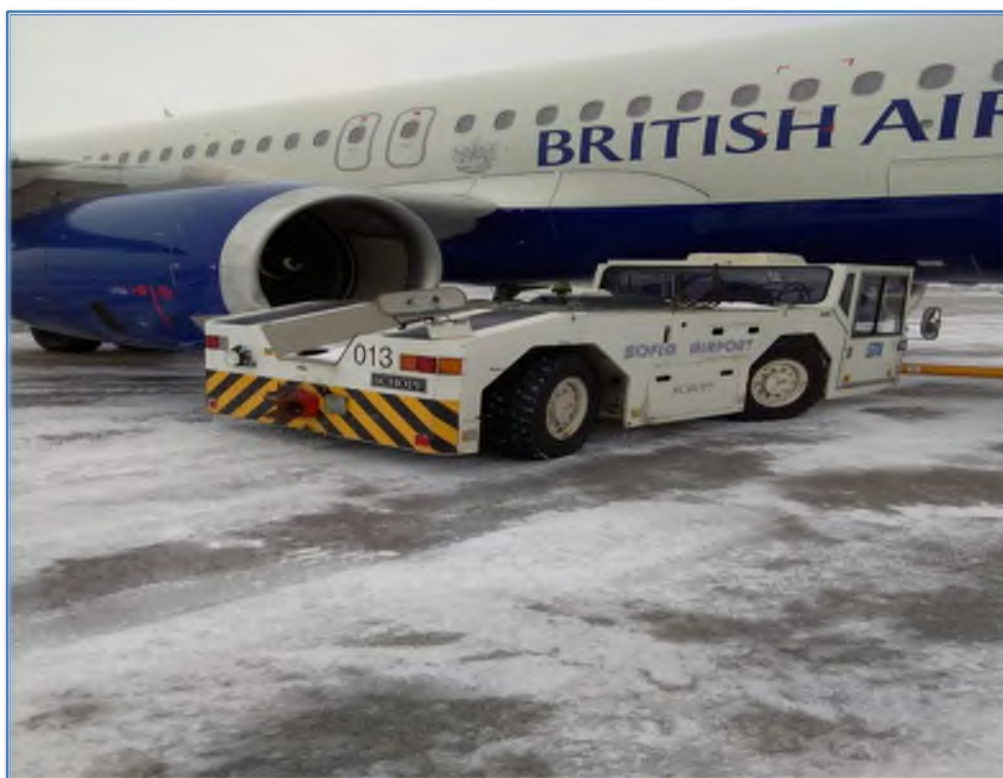
Фиг. 9

- 1.5.1. Сериозен инцидент със самолет AIRBUS 320-232, регистрационни знаци G-EUUL, експлоатиран от авиационен оператор "BRITISH AIRWAYS PLC", реализиран на 26.01.2019 г. на летище София. Разследването не е приключило.

На 26 януари 2019 г самолет Airbus A320-232, регистрационни знаци G-EUUL, експлоатиран от авиационен оператор “British Airways PLC” се подготвя за полет от София (LBSF) за Лондон (EGLL). След завършване на предполетно наземно обслужване самолетът се избутва с влекач от ръкав на частично покрита с лед и сняг местостоянка № 3 към пътека за рулиране. По време на избутването двигателите на самолета се извеждат в режим „земен малък газ“. На заледения участък самолетът започва да се движи бавно напред и се сблъсква в изтикващия влекач. Повредени са носовата стойка и входното устройство на гондолата на двигател № 2 на ВС. Нанесените повреди на ВС не позволяват изпълнението на полета. ЕВС, пътниците и наземния технически състав не са получили наранявания. Изпълнението на полетната задача е прекратена, а пътниците са върнати на терминала.

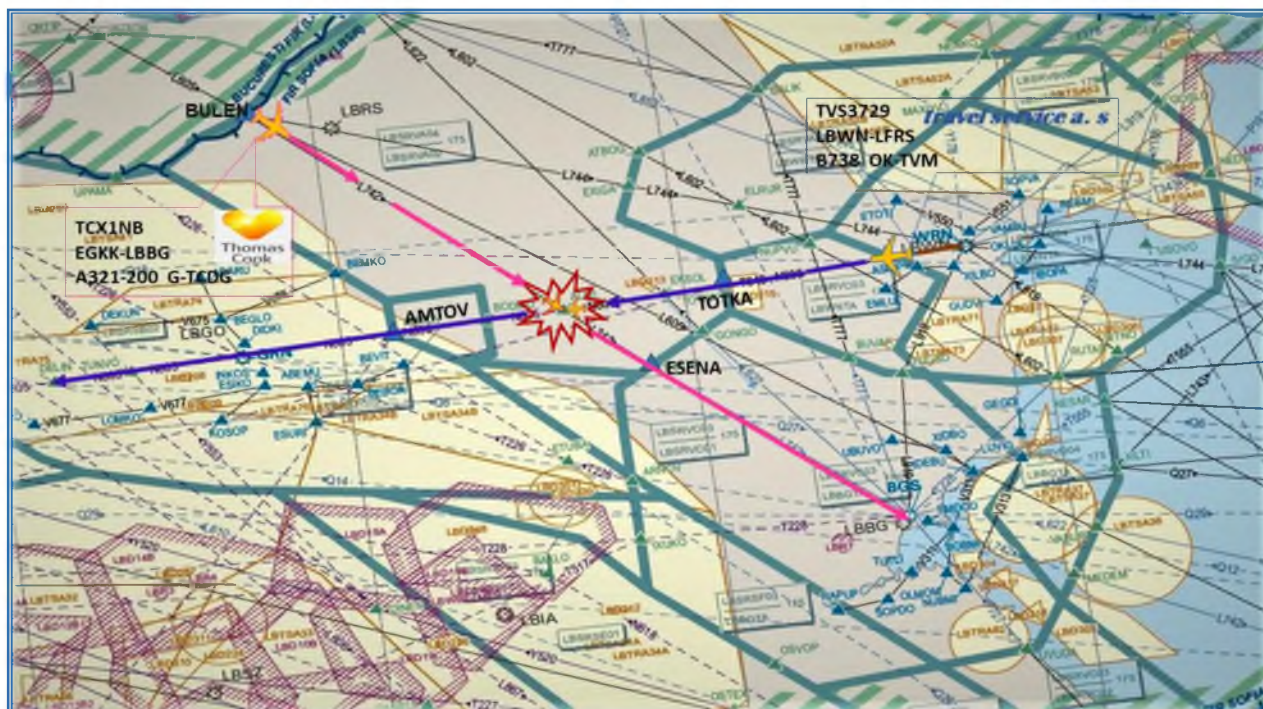
Фиг. 10

1.5.2. Сериозен инцидент свързан с нарушаване на сепарацията Airbus 321-211 с регистрационни знаци G-TCDG, експлоатиран от авиационен оператор Thomas Cook Airlines Ltd и самолет Boeing 737-8FN с регистрационни знаци ОК-TVM, експлоатиран от авиационен оператор Travel Service, реализиран на 23 юли 2019 г. в контролираното въздушно пространство на Република България. Разследването не е приключило.

На 23.07.2019 г. в 08:35 (UTC за всички времена) при предоставяне на ОВД от органа за ОВД София Контрол ГС Варна сектор L BVNL3 (Варна Нисък) е нарушена минималната норма за радарна сепарация между самолет Airbus 321-211 с регистрационни знаци G-TCDG и позивна TCX1NB, снижаващо ПН150 към КНТ ESENA за кацане на летище Бургас и самолет Boeing 737-8FN с регистрационни знаци ОК-TVM и позивна TVS3729, набиращо ПН220 към КНТ AMTOV, излетяло от летище Варна. Потенциалният конфликт е пропуснат от ПРП и ПРП издава конфликти разрешения за двете ВС. След уведомяване за конфликта от съседен сектор ПРП спира снижението на TCX1NB, но се забавя с инструкцията за спиране на набора на TVS3729 и в резултат се нарушава минималната норма за радарна сепарация - първоначално 4.9 NM при 300 ft вертикално, 3.8 NM при 600 ft и финално 2.8 NM при 800 ft вертикално. Получен е доклад за индикация и съответно изпълнение на набор за избягване на сблъсък съгласно препоръките (Climb resolution advisory) на бордната система за избягване на сблъсък (ACAS), от страна на ЕВС TCX1NB.

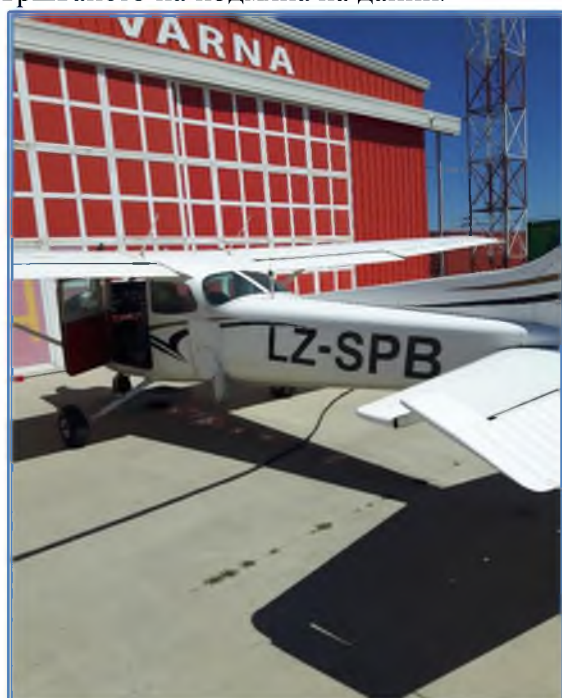
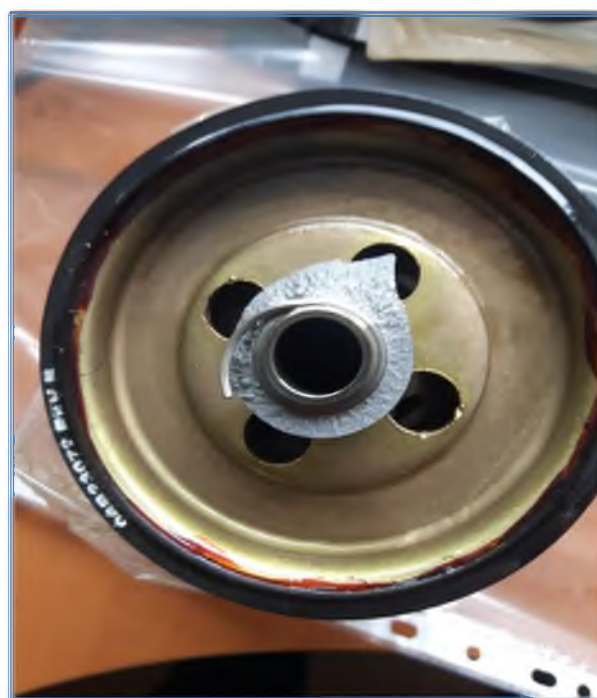
1.5.4. Сериозен инцидент, реализиран на 14.08.2019 г. със самолет Cessna F172 N, регистрационни знаци LZ-SPB, експлоатиран от авиационен оператор „Авио отряд - Варна“ ООД, на летателна площадка Лесново, област София

На 14.08.2019 г. самолет Cessna F172 N, регистрационни знаци LZ-SPB, излита от летателна площадка Лесново, за изпълнение на тренировъчен полет в зона над язовир Искър. Няколко минути след излитането, на височина 3600 ft, обучаемият пилот забелязва появата на пари (дим) от лявата страна на приборното табло. Инструкторът взема решение за прекратяване на полета, завръщане и кацане обратно на летателна площадка Лесново. По време на обратния полет възникват вибрации и двигателят се самоизключва преди прага на ПИК 10. Самолетът каца успешно, без допълнителни повреди и без нараняване на екипажа.

Откъсване на масления филтър на двигателя от адаптерната пластина за неговото закрепване към картера на двигателя, предизвикано от пластични деформации във втулката за закрепване, свързани с нарушаване на технологии при ремонта и/или техническото обслужване.

BG.SIA-2019/08/01. Производителят на двигателя TEXTRON LYCOMING в пореден информационен бюлетин да информира ползвателите на двигатели Lycoming O-320-H2AD за обстоятелствата, свързани с реализирания сериозен инцидент.

BG.SIA-2019/08/02. ГД ГВА да преиздаде Удостоверението за регистрация, Удостоверението за преглед на летателната годност и Удостоверението за шум на самолет CESSNA F172 N с регистрационни знаци LZ-SPB, като отстрани посочените в точки 2, 7 и 8 на параграф 4.1 несъответствия.

BG.SIA-2019/08/03. Авиационният оператор „Авио отряд – Варна“ ООД да осигури технология на водене на техническата документация на самолетите си, която да не позволява извършването на подмяна на данни.
