НАЦИОНАЛНА КОНФЕРЕНЦИЯ ПО БЕЗОПАСНОСТ НА ПОЛЕТИТЕ В ГРАЖДАНСКАТА АВИАЦИЯ НА РЕПУБЛИКА БЪЛГАРИЯ

Авиационни произшествия, сериозни инциденти и
инциденти през 2018 година

Април 2019 г.

Авиационни произшествия и сериозни инциденти през 2018 година

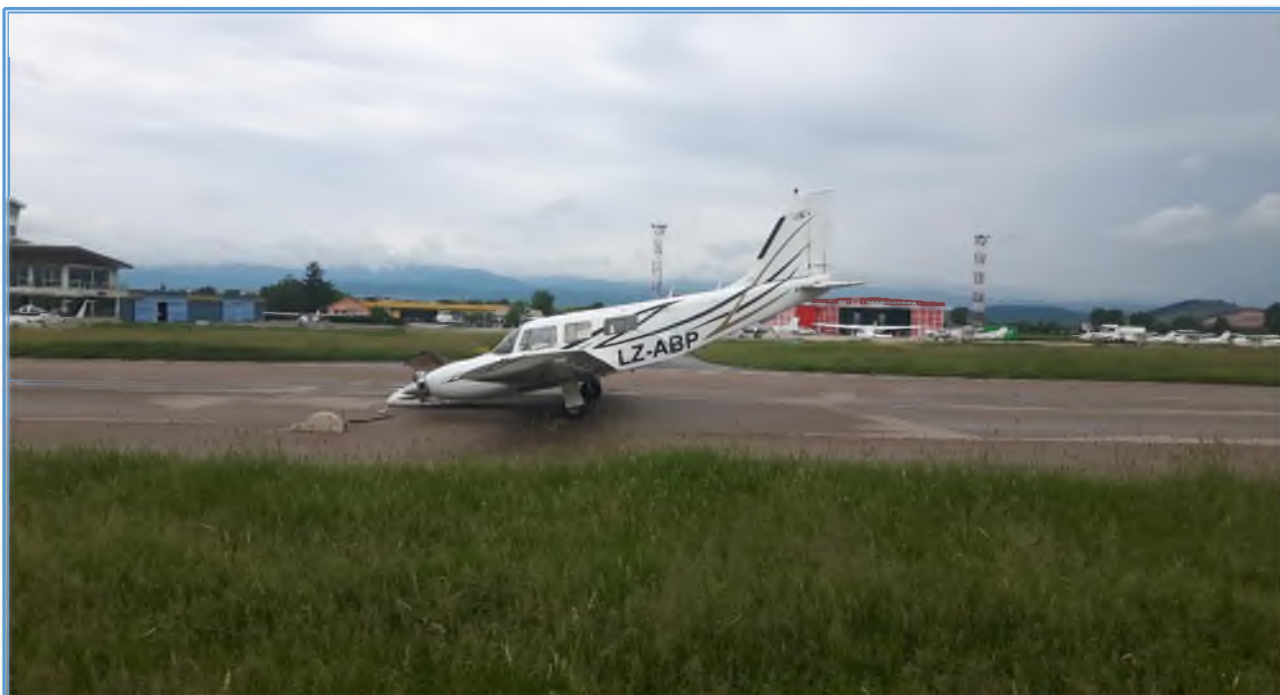
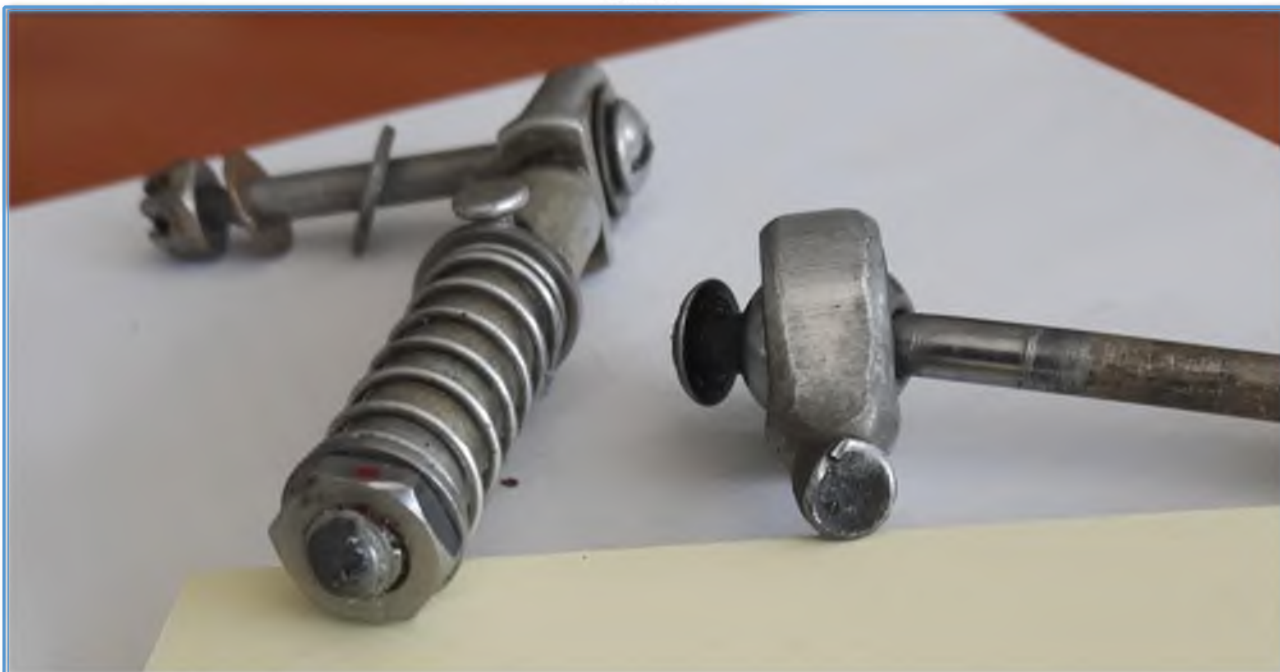
На 10 май 2018 г. самолет PA34-200T с регистрационни знаци LZ-ABP с двучленен екипаж (инструктор и обучаем пилот) изпълнява тренировъчен полет. При кацане на летателна площадка Лесново след опиране на ПИК 28, носовата стойка се отключва самопроизволно при което носът на самолета пропада и ВС се плъзга по асфалтовото покритие до окончателното спиране. Самолетът получава повреди по носовата част на планера и витлата на двата двигателя. Екипажът е невредим.

Самопроизволно прибиране на носовата стойка вследствие на нарушен ъгъл в системата от сдвоените последователно звена (drag link truss assy) или така наречения “мъртъв ъгъл” в резултат на сумарно износване и повишени хлабини в шарнирите от звената на носовата стойка.

Неотчитане на повишения брой кацания при използване на самолета за обучение при съставяне на програмата за техническо обслужване на самолета.

BG.SIA-2018/04/01. Авиационният оператор „Авио отряд - Варна” ООД да коригира „Програма за техническо обслужване на самолети PA 34-200T”, като отчете увеличения брой на кацанията във връзка с използване на самолета за обучение.

BG.SIA-2018/04/02. Авиационният оператор „Авио отряд - Варна” ООД да проведе семинар със състава, участващ в летателната експлоатация на ВС, относно попълване на техническия борден дневник, като провеждането се реализира в две части - практическо упражнение по попълването и контрол на усвоените умения. За проведения семинар да се състави протокол, който да се изпрати в дирекция ЗРПВВЖТ на МТИТС.

BG.SIA-2018/04/03. При одобряване на измененията в програмите за техническо обслужване на ВС, ГД ГВА да следи за правенето на корекции при изменение на условията на експлоатация.

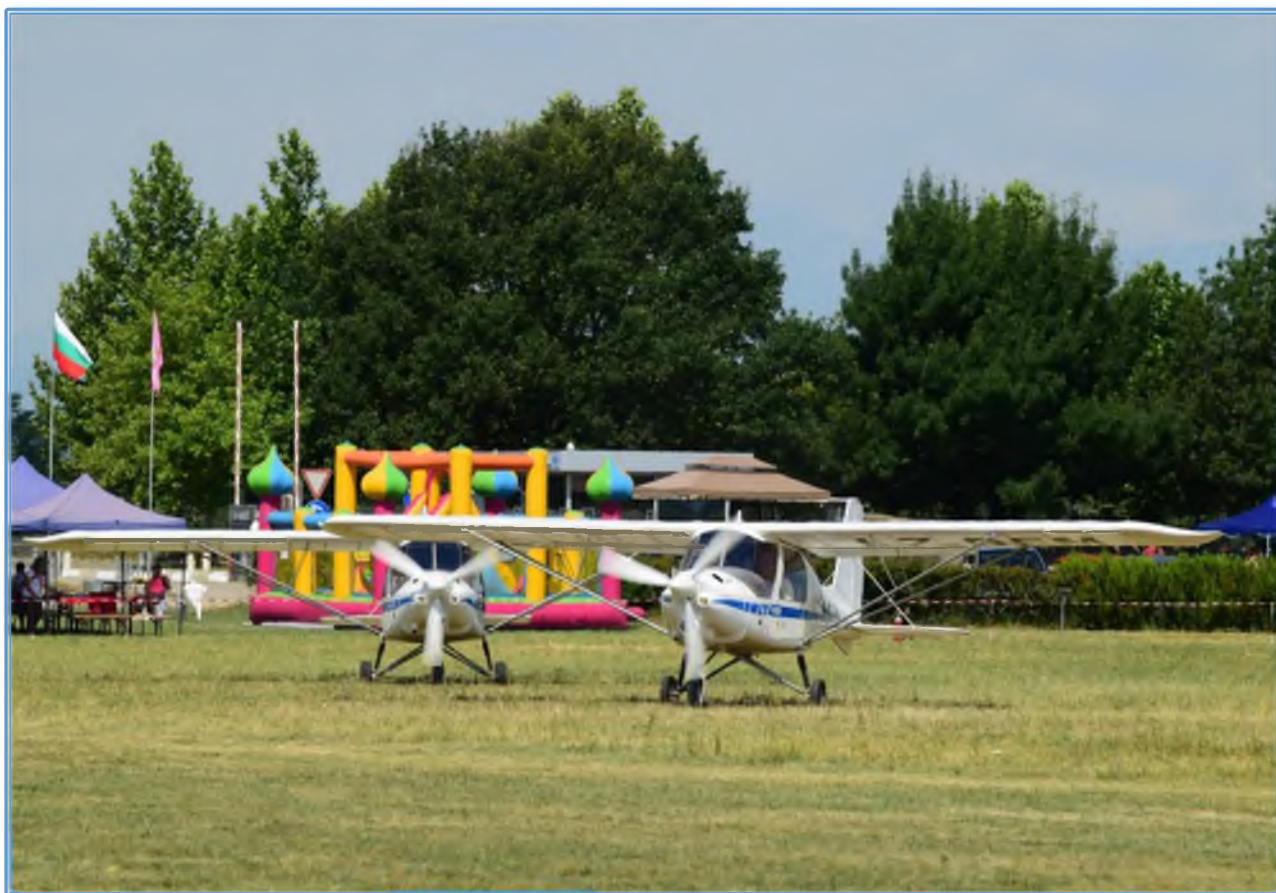
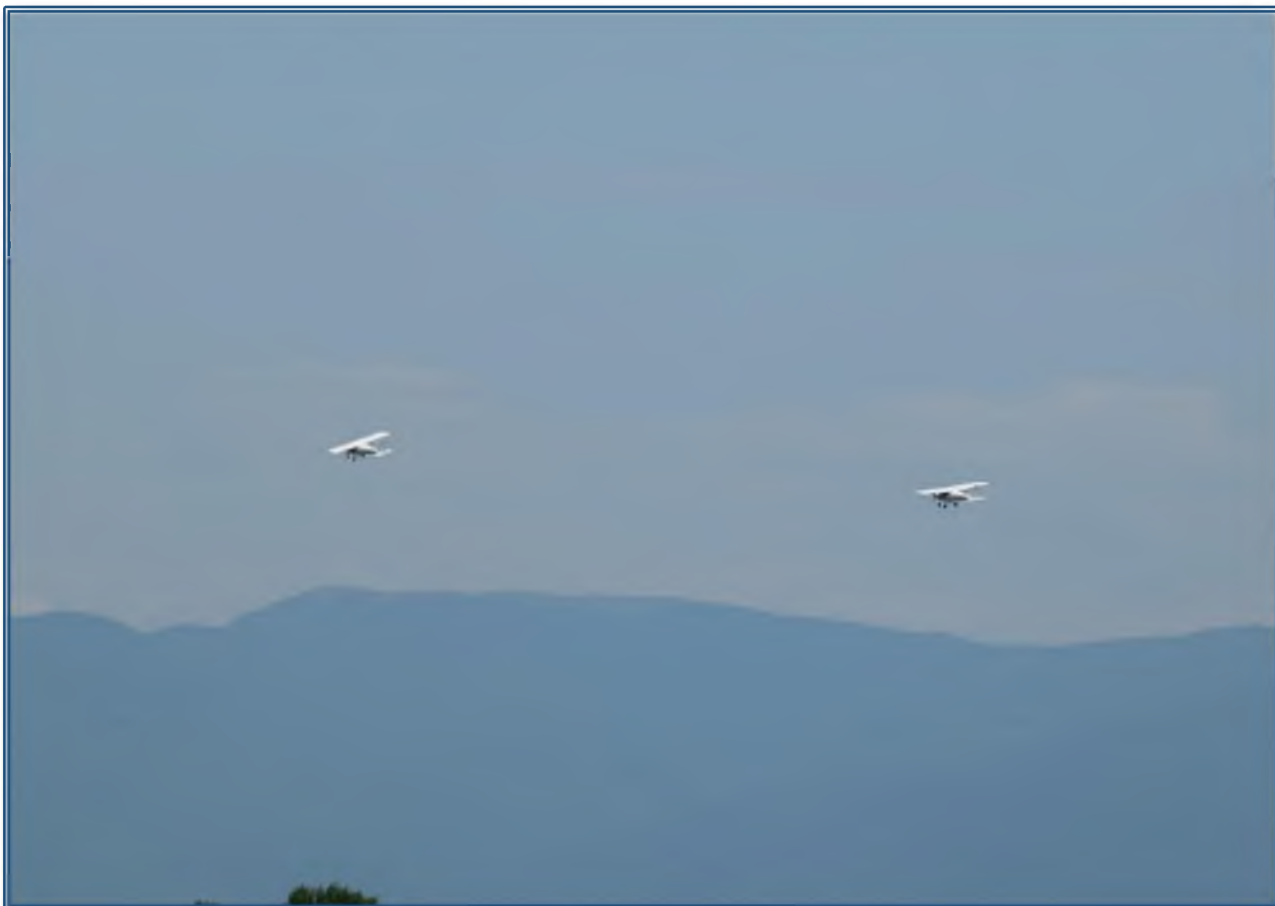
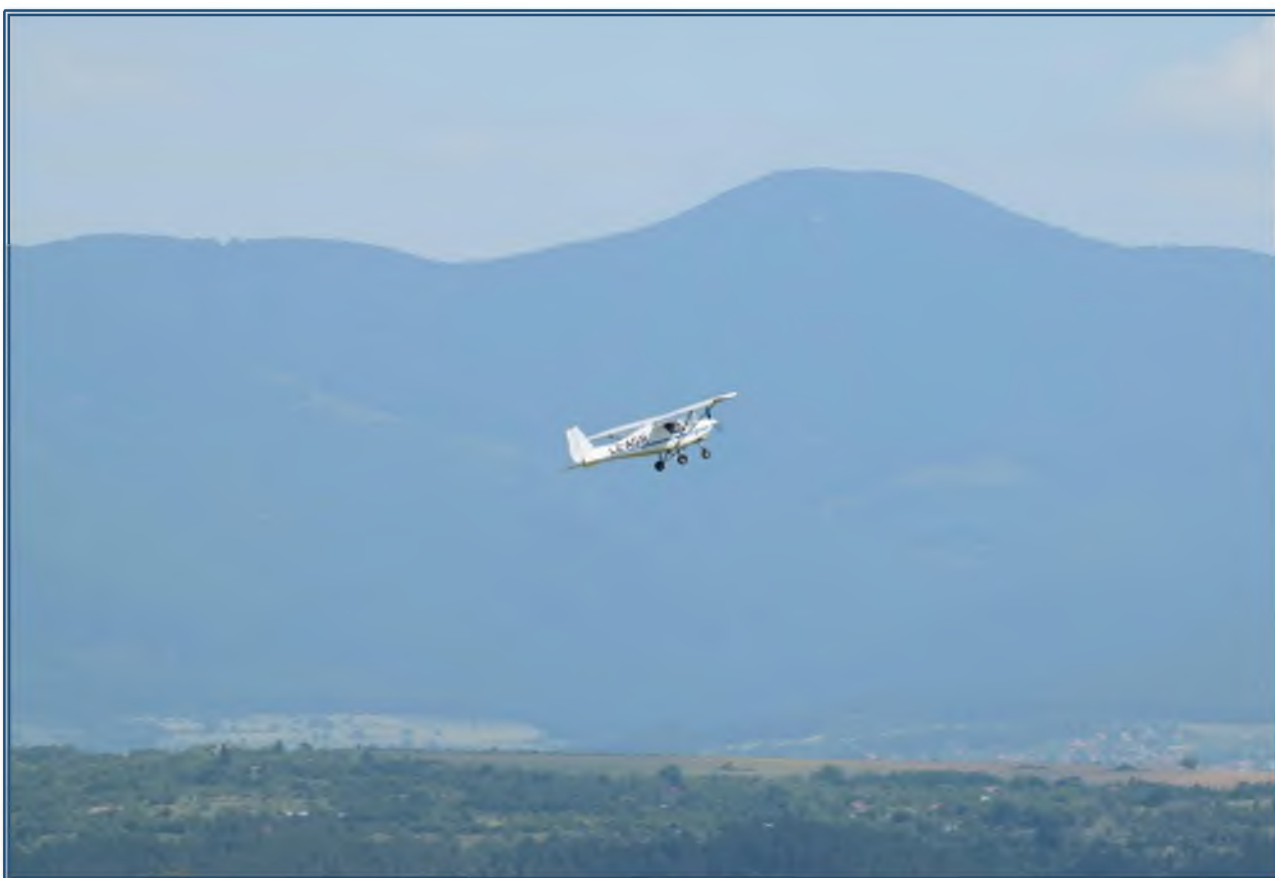
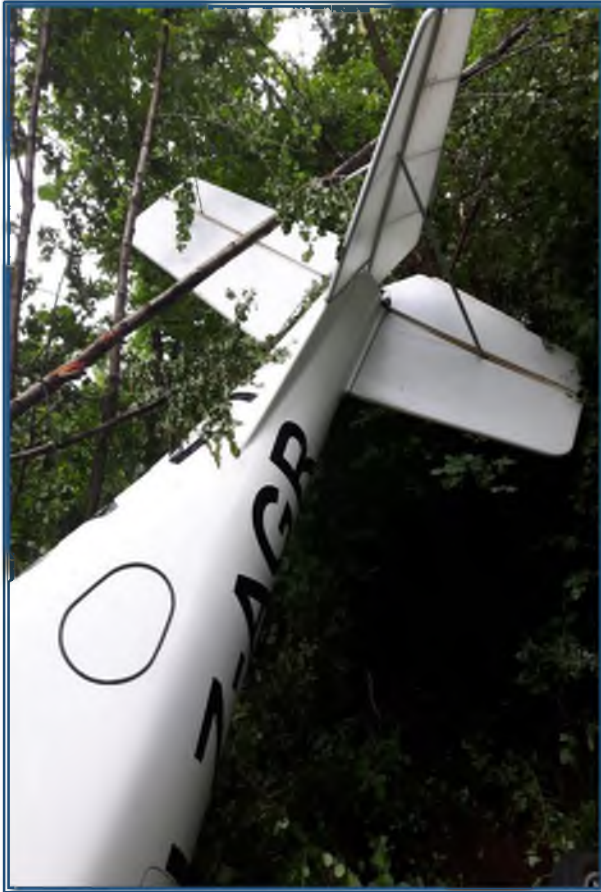
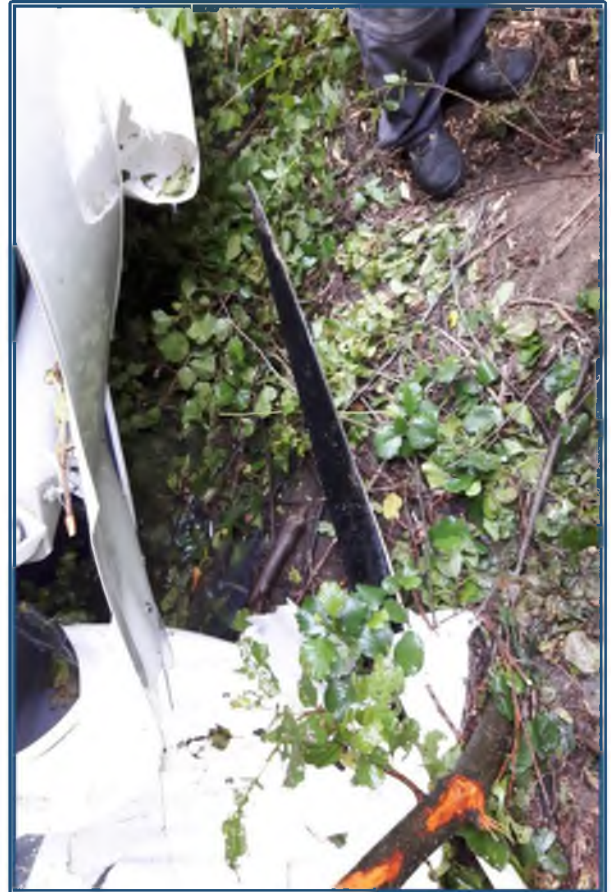
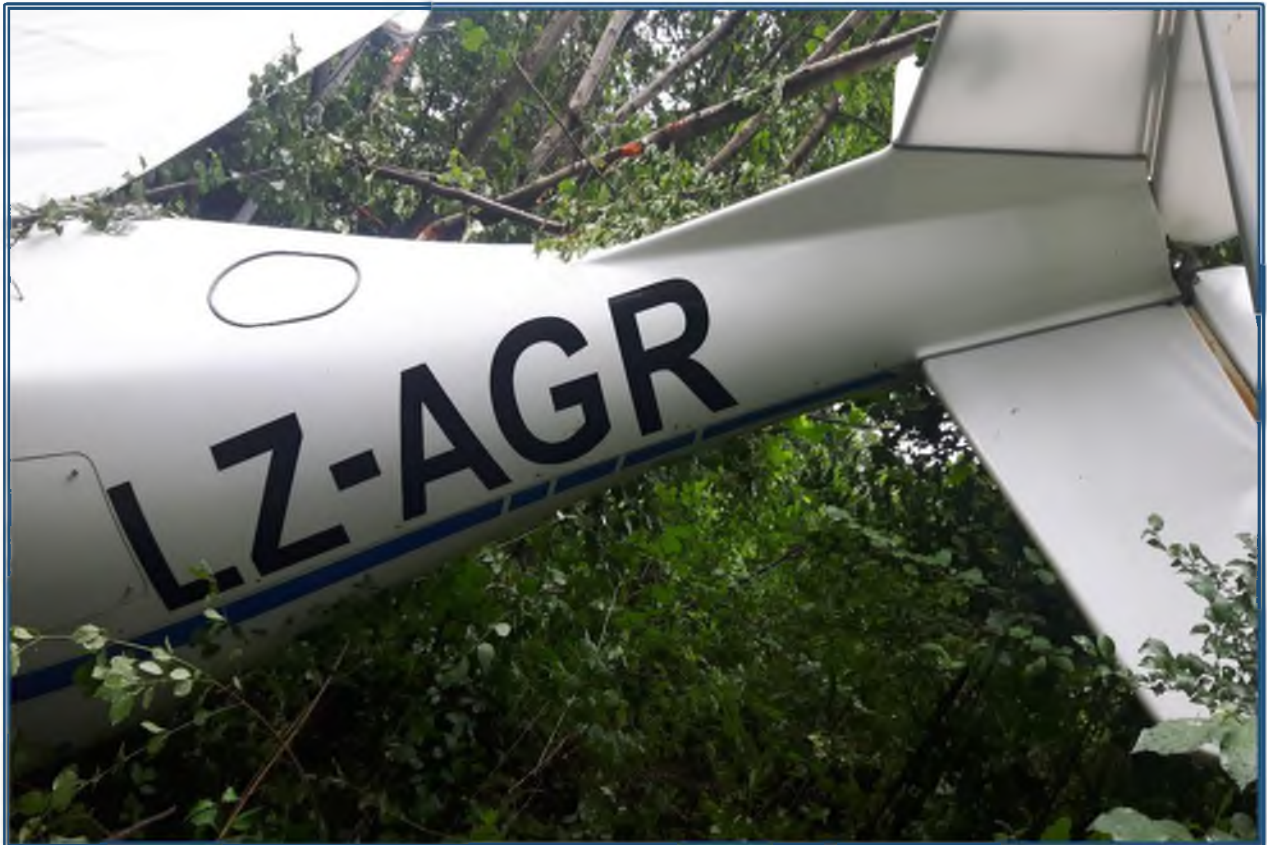
Двуместен самолет, Ikarus C42B, регистрационни знаци LZ-AGR, експлоатиран от „Авиотех“ ООД, участва като воден в полет в състава на двойка еднотипни ВС при провеждане на демонстрационни полети на летателна площадка Казанлък. След неуспешно кацане, при опит за преминаване на втори кръг, самолетът се срива и пада в гористо дърво, непосредствено до източния край на пистата за излитане и кацане. Пилотът и двамата пътници, намиращи се на борда, се измъкват с незначителни наранявания от храсталака. Самолетът е разрушен.

Несъобразяване с основни експлоатационни характеристики на самолета и допуснати грешки в технологията на пилотиране от пилота на самолета.

BG.SIA-2018/05/04. „Авиотех“ ООД да коригира Плана за техническо обслужване на самолети Icarus C42 B, като се съобрази с направените бележки по него в този доклад.

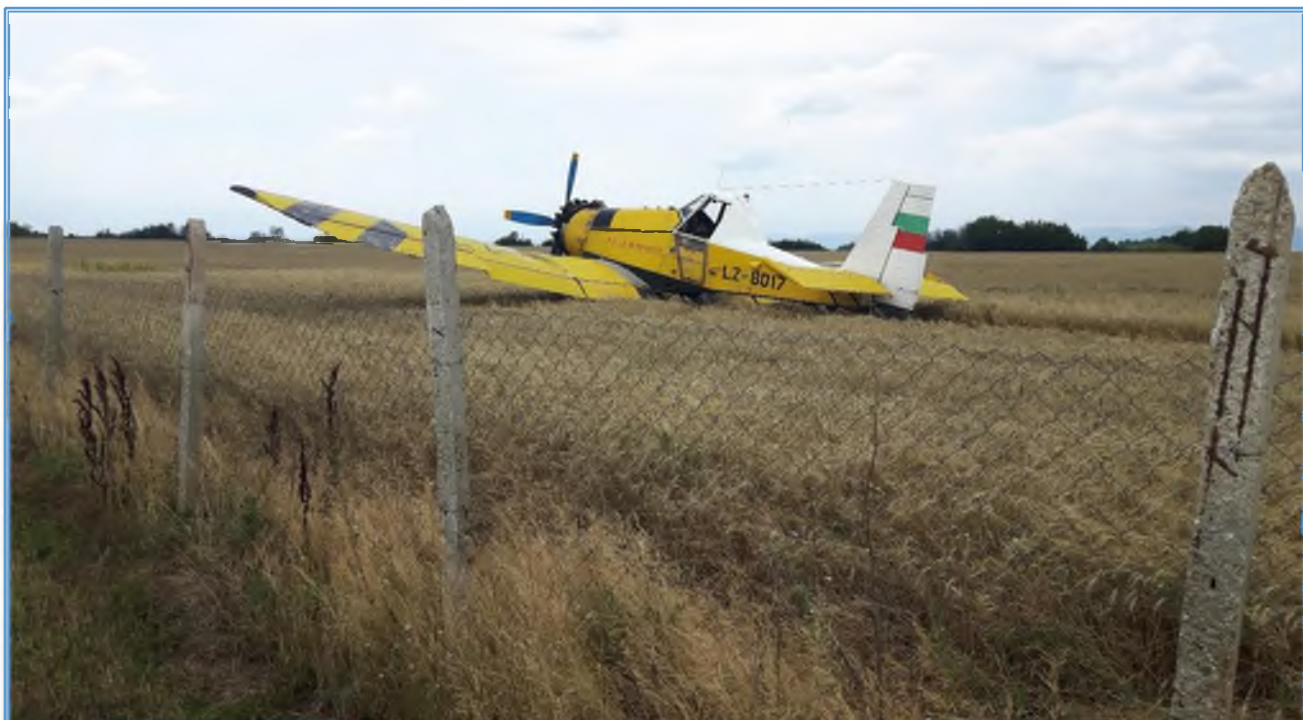
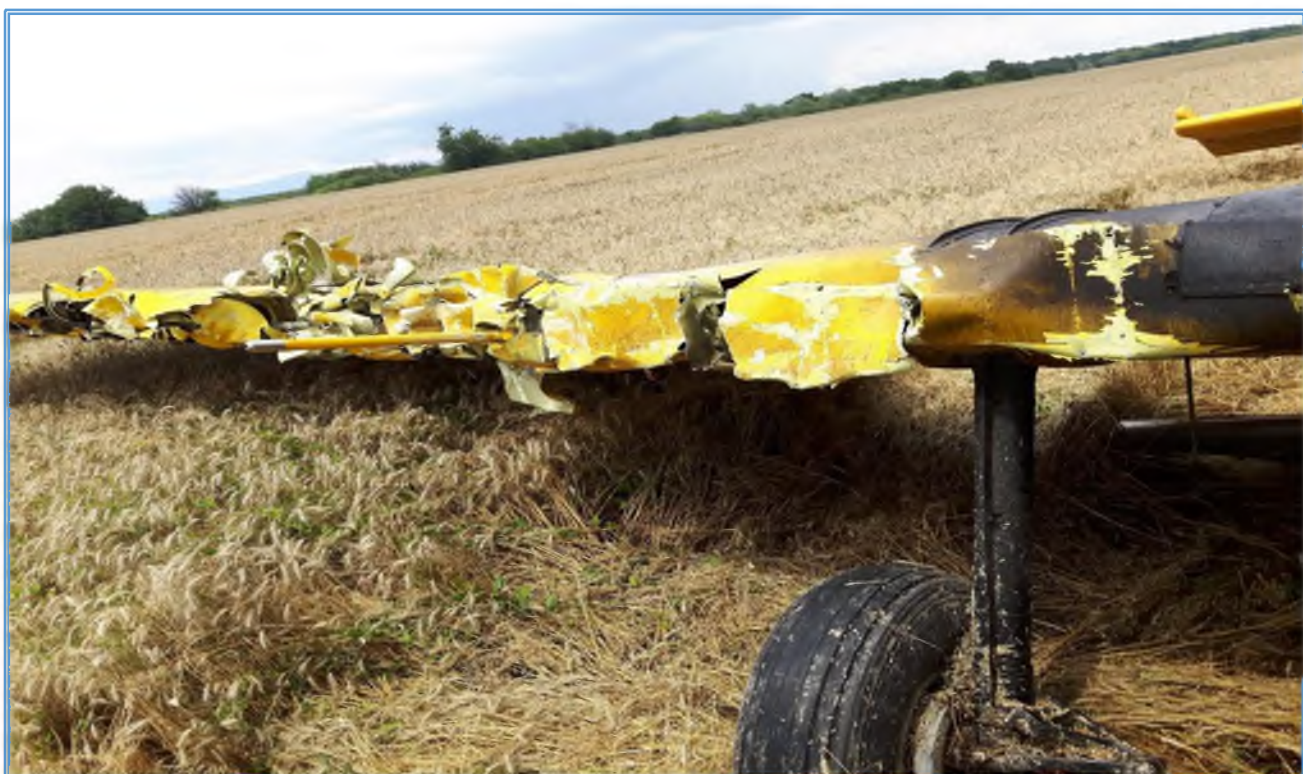
На 27 юни 2018 г. самолет PZL M18 “DROMADER”, регистрационни знаци LZ-8017, с едномчленен екипаж (пилот), изпълнява полети за АXP - торене, от тясна летателна площадка край село Коларово, община Раднево. ПИК е разкаляна от продължителен двудневен дъжд. Пилотът избира за използване по-сухата дясна част, в близост до оградата. При засилване за излитане, към 09:40 h, самолетът се удря в поредица бетонни колове от страничната периметрова ограда на площадката и получава значителни повреди. Излитането е прекратено и след като ВС преминава през оградата, спира в пшеничена нива непосредствено до летателната площадка. Пилотът напуска кабината на самолета без да е получил наранявания

Нарушаване на технологията на пилотиране на самолета на етап излитане, свързано с неправилно взето решение за излитане от мокър грунд и недопустимо малко разстояние от края на дясното полукрило до периферната ограда.

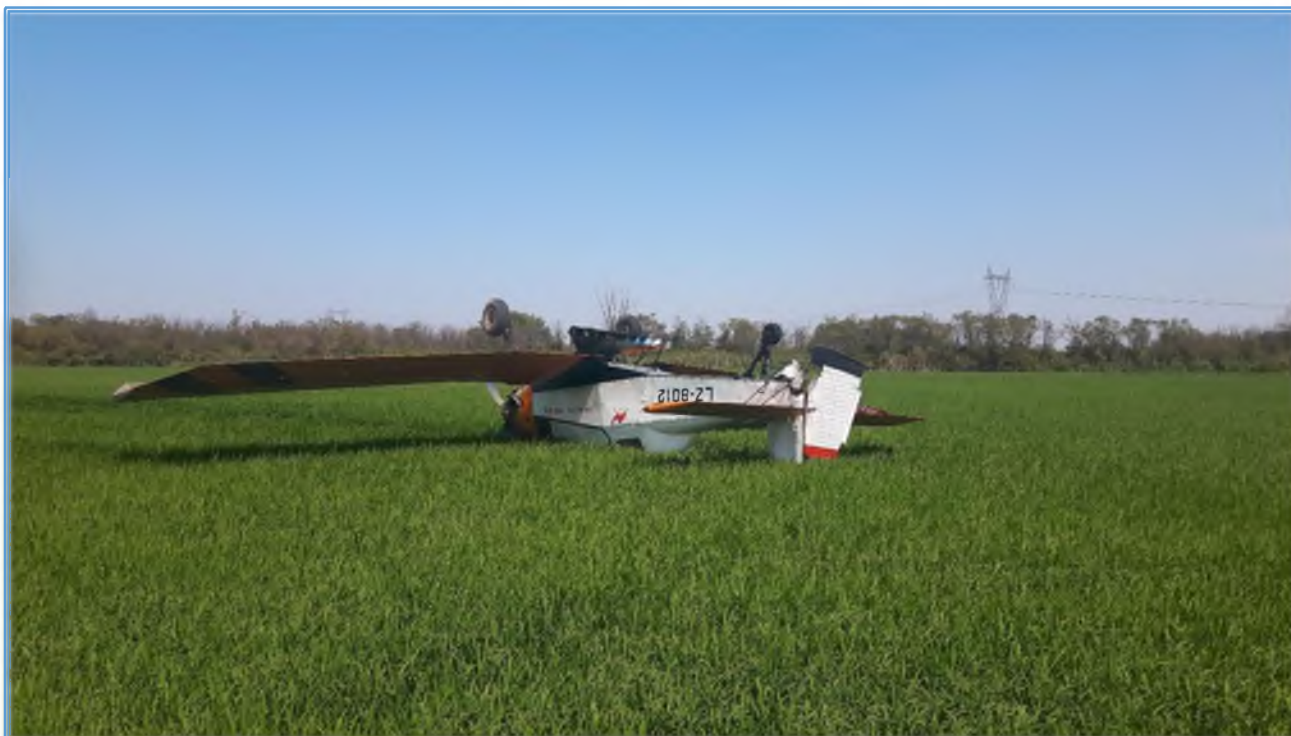
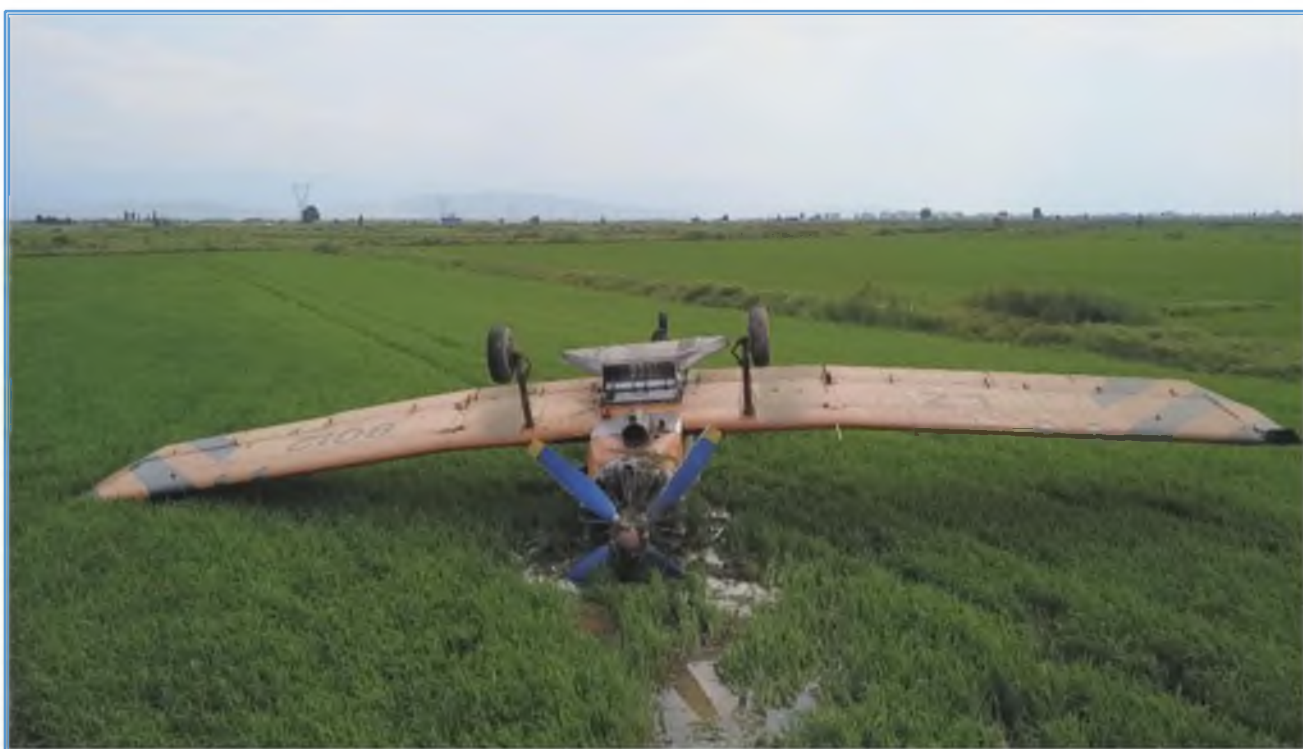
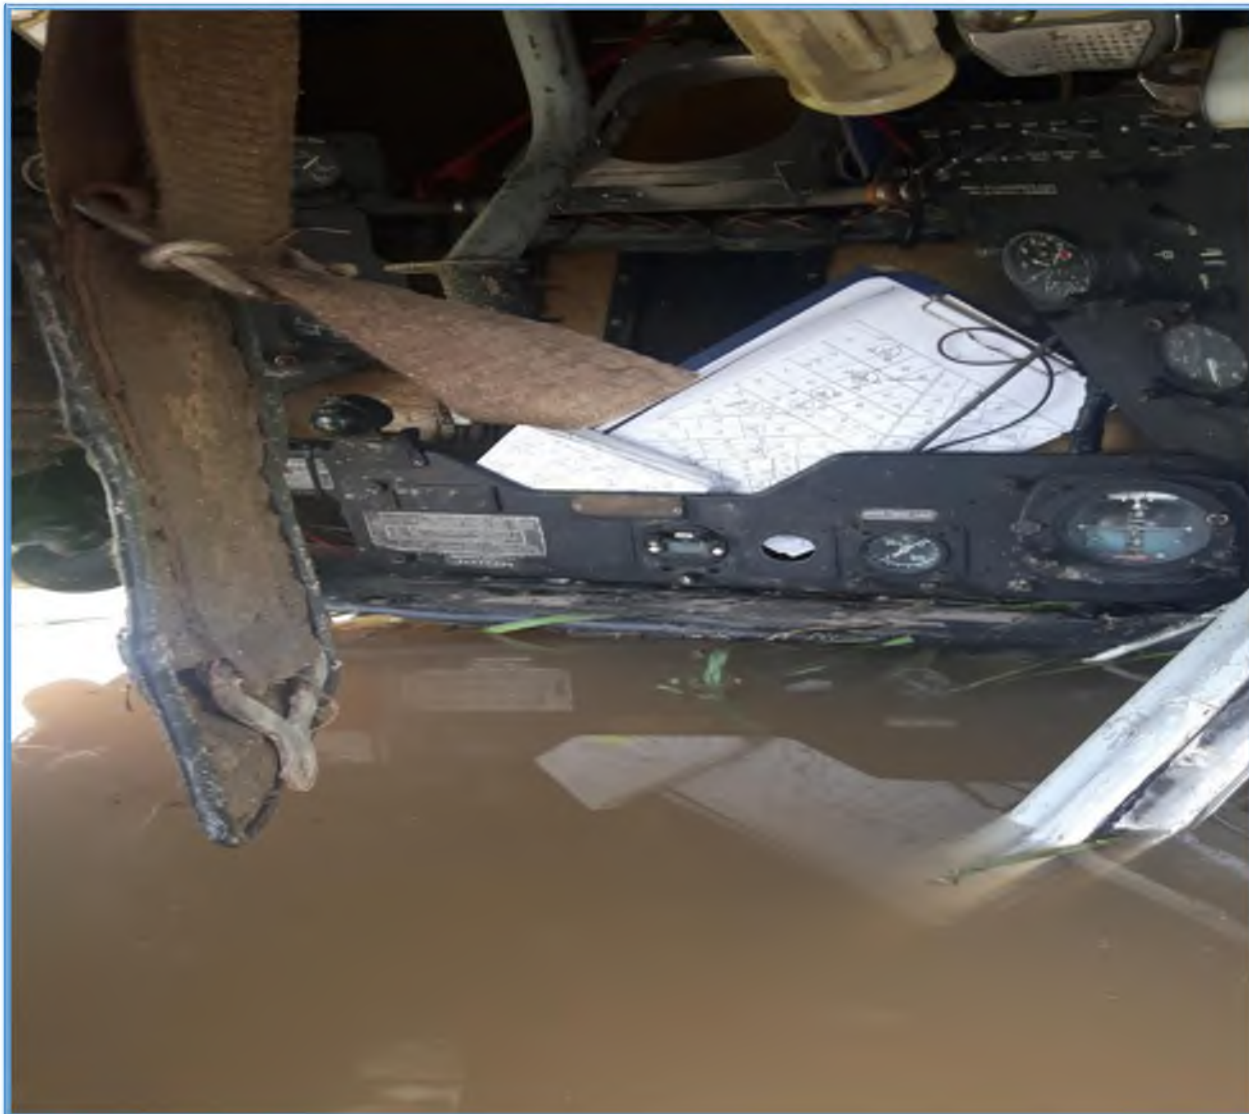
На 06 юли 2018 г. самолет PZL M18 "DROMADER", регистрационни знаци LZ-8012, с едночленен екипаж (пилот), изпълнява полети за АХР (торене на оризови насаждения с карбамид) от летателна площадка „Цалапица“. Около 12:56 часа, по време на пръскането на блока, при изпълнение на лек завой с набор на височина около 30...35 m, двигателят се самоизключва, поради което пилотът извършва принудително кацане на наводнена оризова нива. След опирането самолетът капотира и остава по гръб. Пилотът напуска кабината, която частично е под вода, без сериозни наранявания.

Самоизключване на двигателя на самолета в полет поради липса на гориво, дължащо се на недостатъчния контрол от пилота на наличното гориво и на зареждането с достатъчно гориво при подготовката за полета

Като съпътстваща причина в случая се явява непълното и неточно изпълнение на изисквания по отношение на осигуряване на нормално функциониране на горивомерите по време на изпълнение на ТО Ф100.

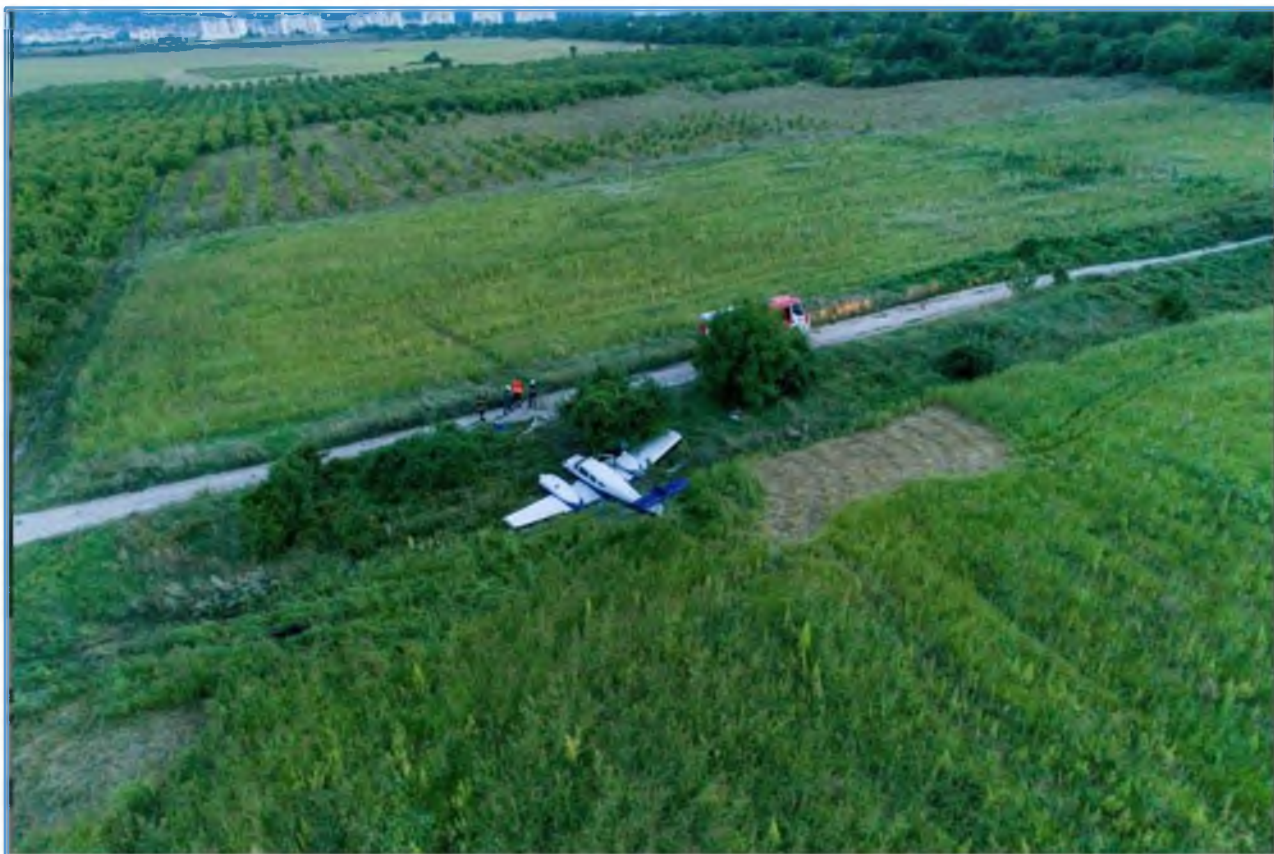
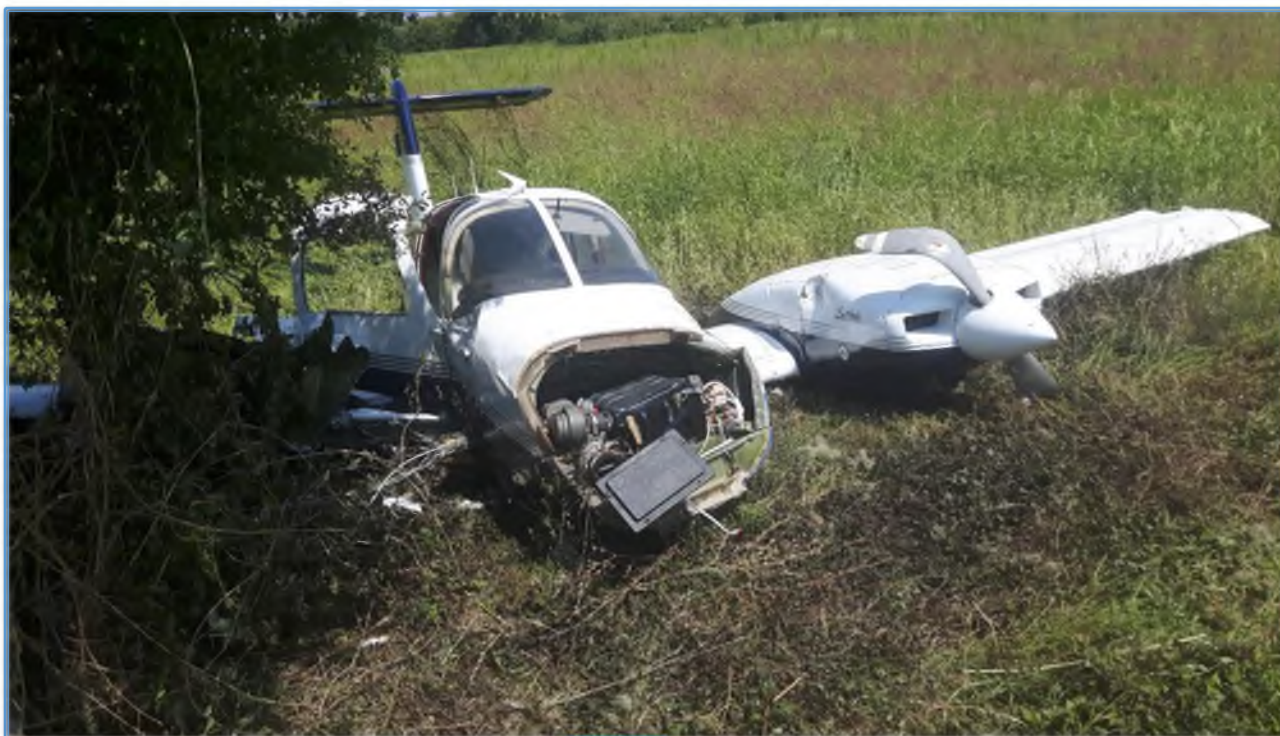
На 22.08.2018 г самолет PIPER PA-44-180 Seminole, регистрационни знаци LZ-BCW, експлоатиран от пилот-собственик, изпълнява полет с пътник на борда от летателна площадка Балчик до несертифицирана летателна площадка Шумен. По време на финалния подход за кацане, ВС преминава на втори кръг поради незаключен колесник в долно положение, но губи височина и се приземява „по корем“ в близост до ПИК, в овощна градина на 5 km северно от гр. Шумен. След кацането самолетът се удря в дърво, получавайки значителни повреди, а пилотът и пътникът са откарани в болница със значителни наранявания. От настъпили следоперативни усложнения пилотът умира в болницата на 27.08.2018 г. - пет дни след събитието.

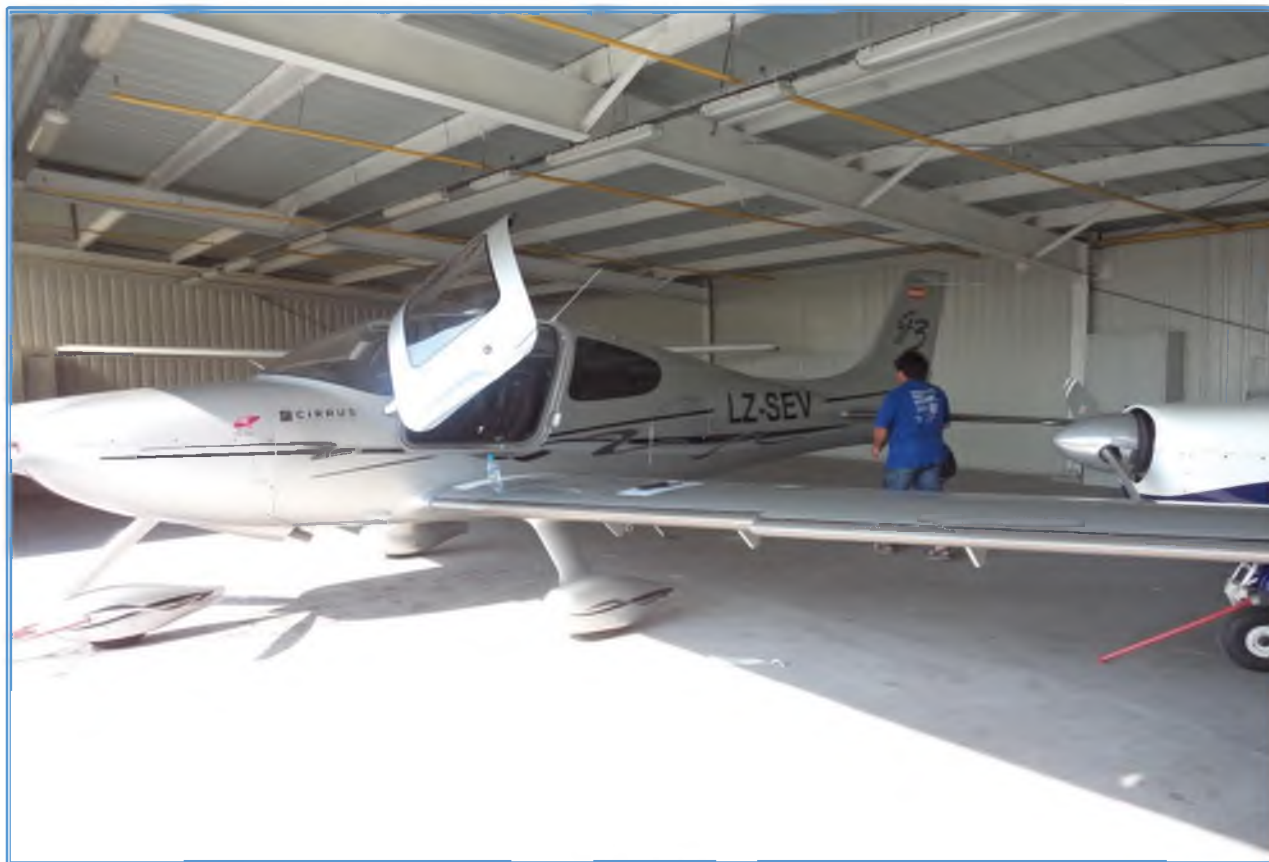
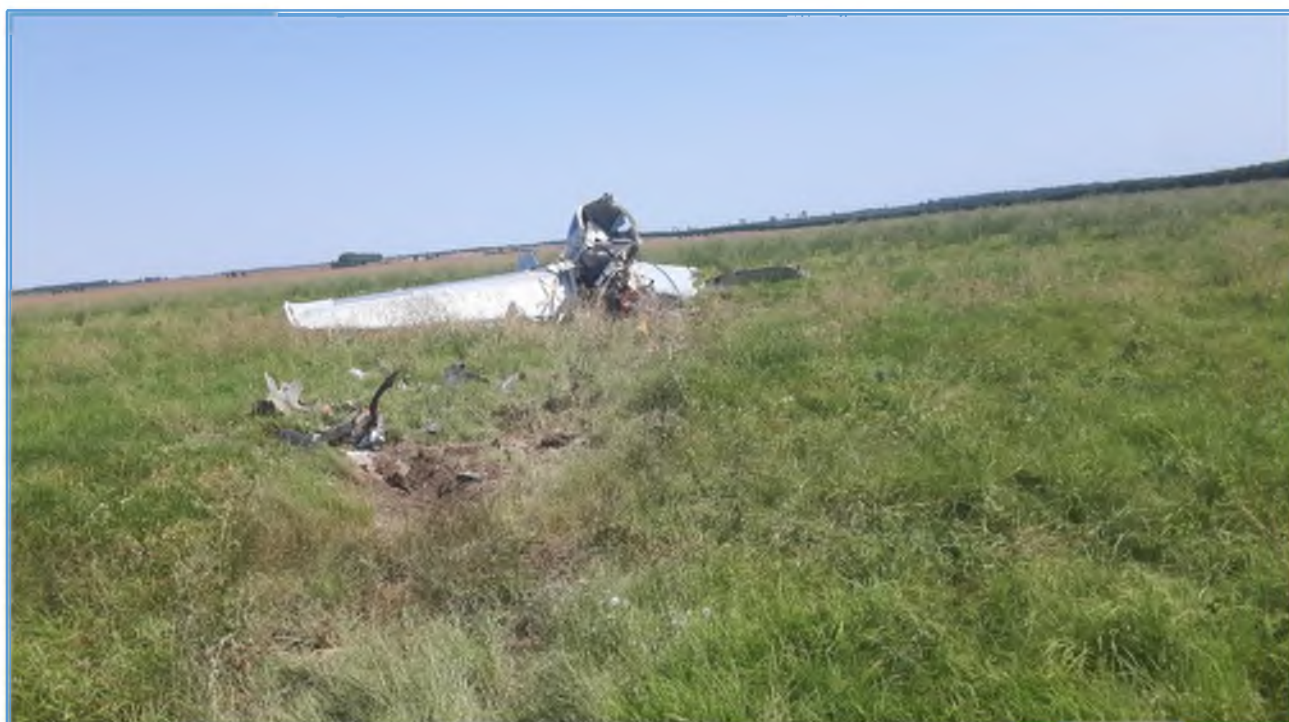
При изпълнение на полет по маршрут от летателна площадка Лесново (LBLS) до летателна площадка Балчик (LBWB), частен самолет **CIRRUS SR22** с регистрационни знаци LZ-SEV опира грубо при кацане на ПИК 16 на летателна площадка Балчик, отскача на височина около 20 метра, отклонява се вляво от ПИК и се удря с ляв крен в земната повърхност, при което се разрушава. Пилотът загива.

Допуснати грешки в технологията на пилотиране при кацане, свързани с неточни преценки поради недостатъчен опит и под влияние на прието количество алкохол.

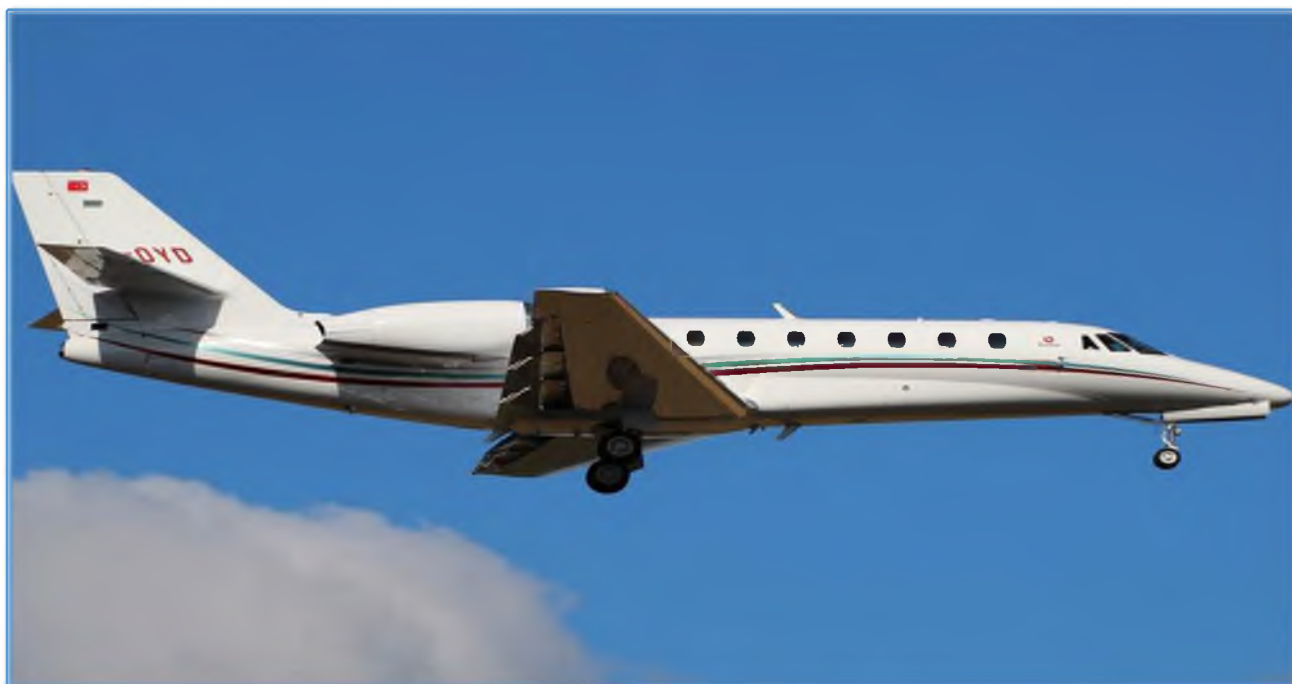
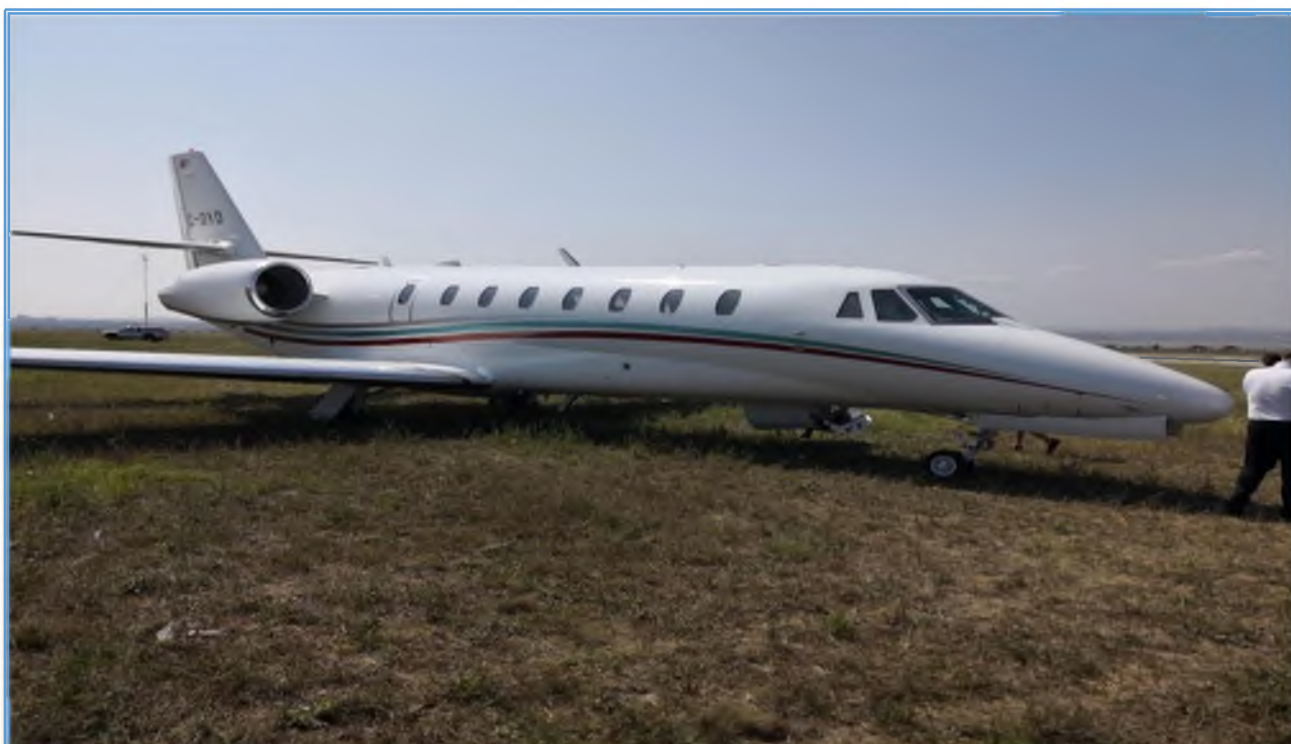
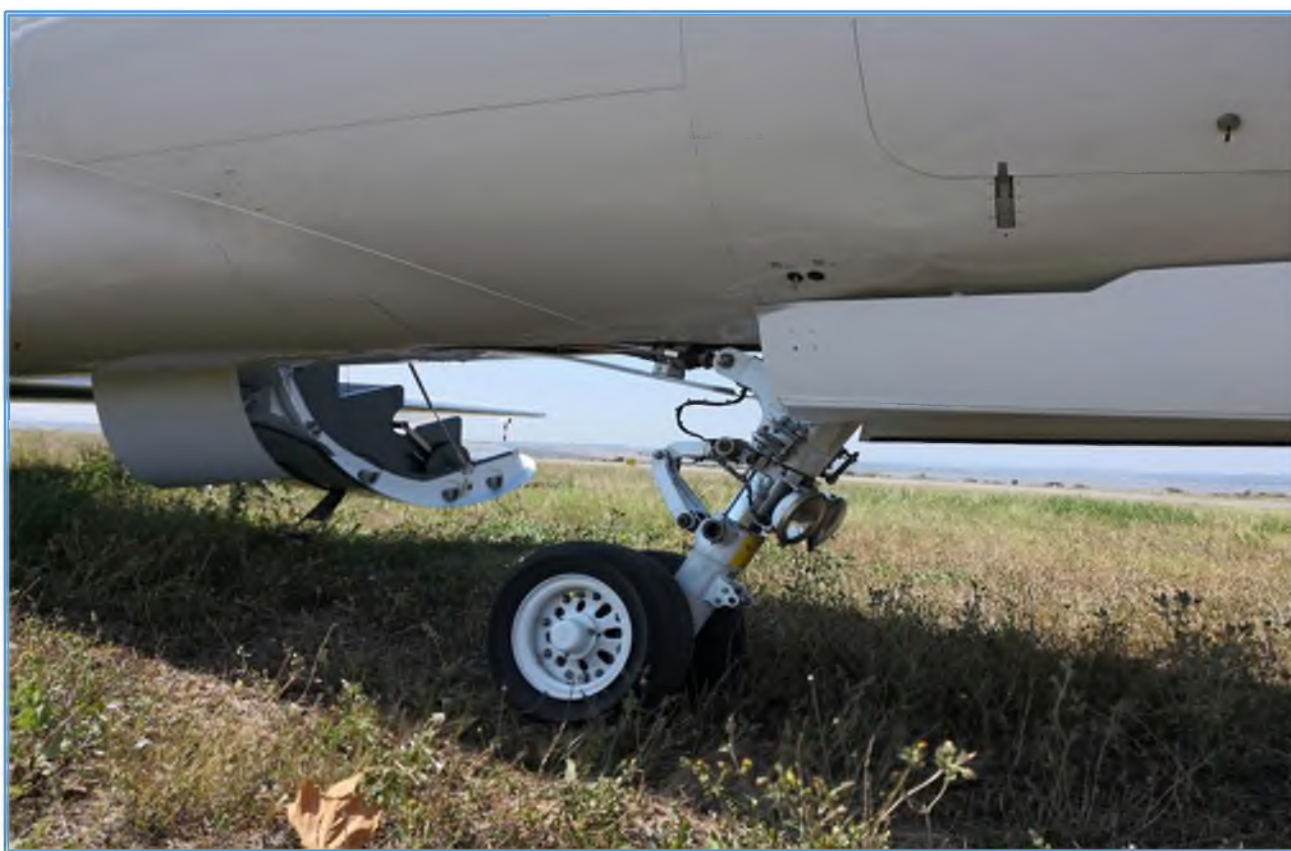
На 31 август 2018 г. в 13:34 часа двудвигателен реактивен самолет Cessna 680 Citation Sovereign с регистрационни знаци TC-OYD, без пътници, с двама пилоти и стюардеса на борда, изпълнява полет от Баку за Бургас. По думите на екипажа, полетът е изпълнен нормално до самото приземяване. Няколко секунди след опирането на бетонната писта, въздухоплателното средство започва да се отклонява вдясно от централната линия и опитите на двамата пилоти да го задържат в рамките на ПИК са безуспешни. В резултат самолетът напуска ПИК в района на централната пътека за рулиране „С“, навлиза на грунда, преминава през бетонов постамент с аеронавигационно оборудване получавайки значителни повреди, включително разрушаване на опорната стойка за заключване на носовото колело и спира на тревната площ между перона и пистата.
