НАЦИОНАЛНА КОНФЕРЕНЦИЯ ПО БЕЗОПАСНОСТ НА ПОЛЕТИТЕ В ГРАЖДАНСКАТА АВИАЦИЯ НА РЕПУБЛИКА БЪЛГАРИЯ

Авиационни произшествия, сериозни инциденти и
инциденти през 2018 година

Април 2019 г.

Авиационни произшествия и сериозни инциденти през 2018 година

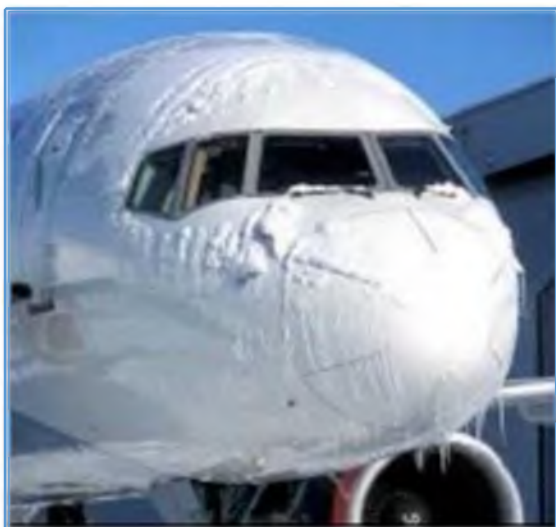
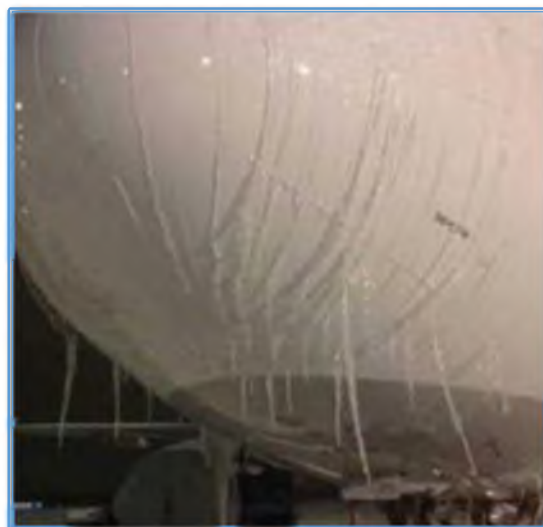
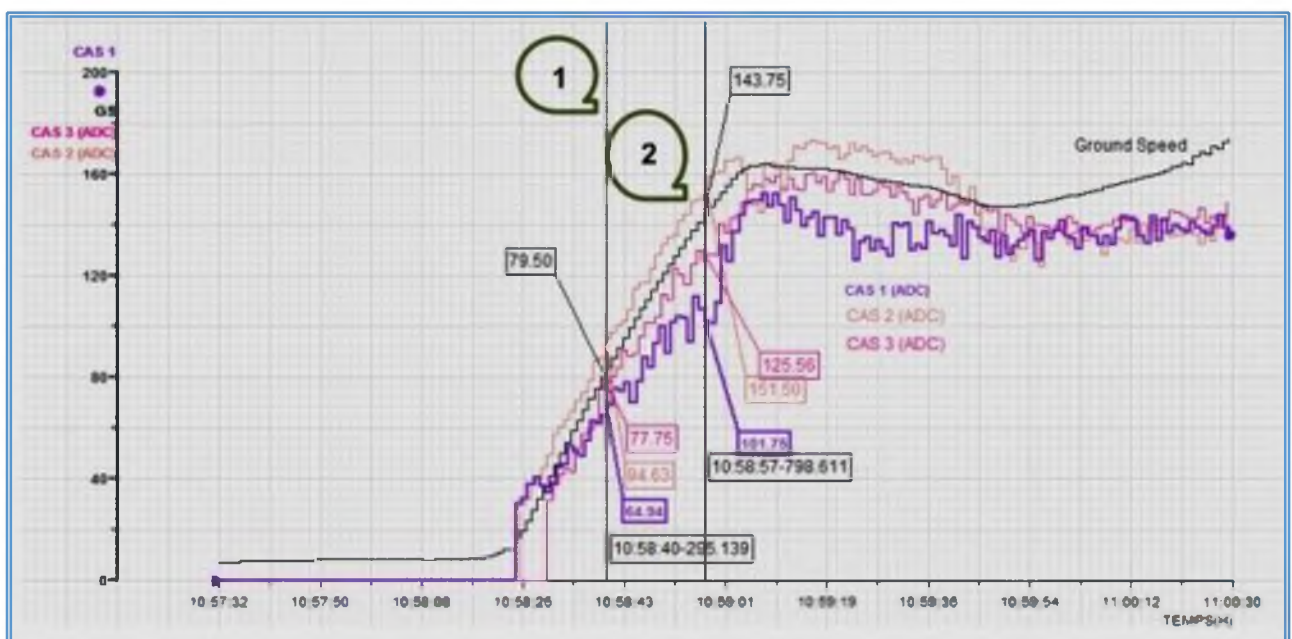
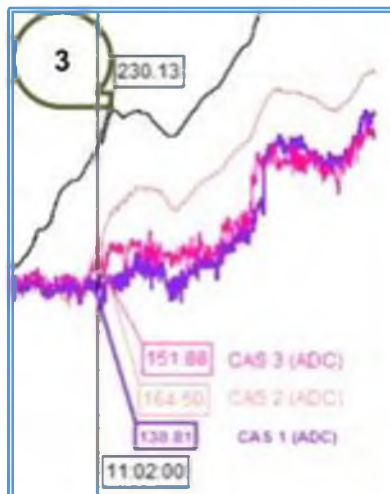
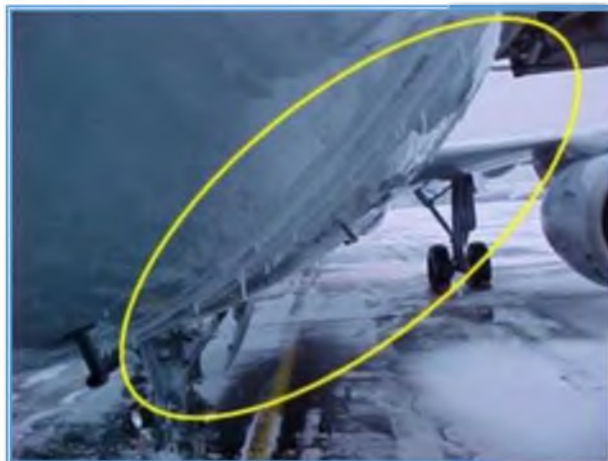
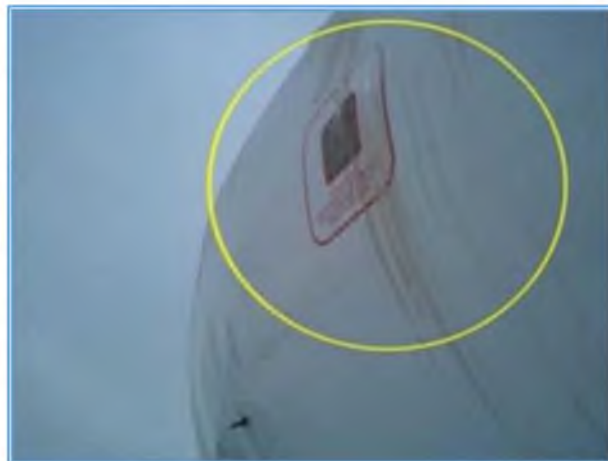
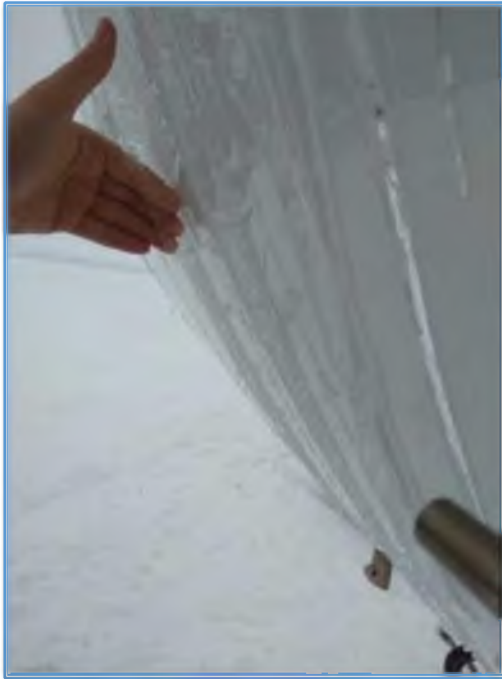
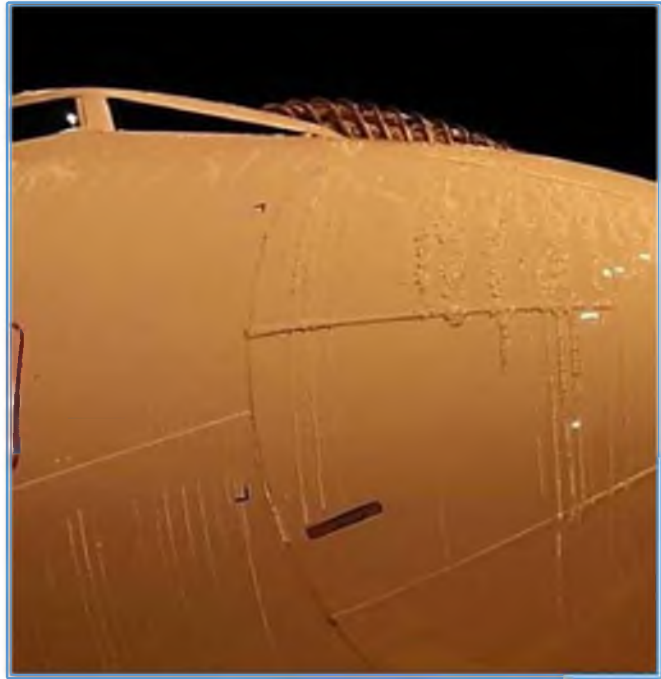
При следполетния оглед и на трите самолета са открити ледени гребени по долната носова част на фюзелажа пред тръбите на Пито. И трите самолета са кацнали на летище София предната вечер и са престояли повече от 8 часа с натрупан сняг и образуван лед по корпусите.

Непосредствената причина за реализиране на сериозния инцидент е: Разлика в показанията за въздушната скорост, рефлектираща в откази и ненадеждна индикация на пилотажните прибори.

Турболизирането на въздушния поток пред тръбите на Пито, вследствие образуването на ледени гребени по долната част на фюзелажа пред датчиците за въздушна скорост.

1) Неотстраняване на натрупания сняг и лед от горната част на фюзелажа преди обработването на самолета с противооблединителна течност, довела до замръзване на топящата се влажна маса по преохладената долна част.

2) Неефективен контрол, довел до допускане на ВС за изпълнение на полет с наличие на лед след обработването му с противооблединителна течност преди излитане.

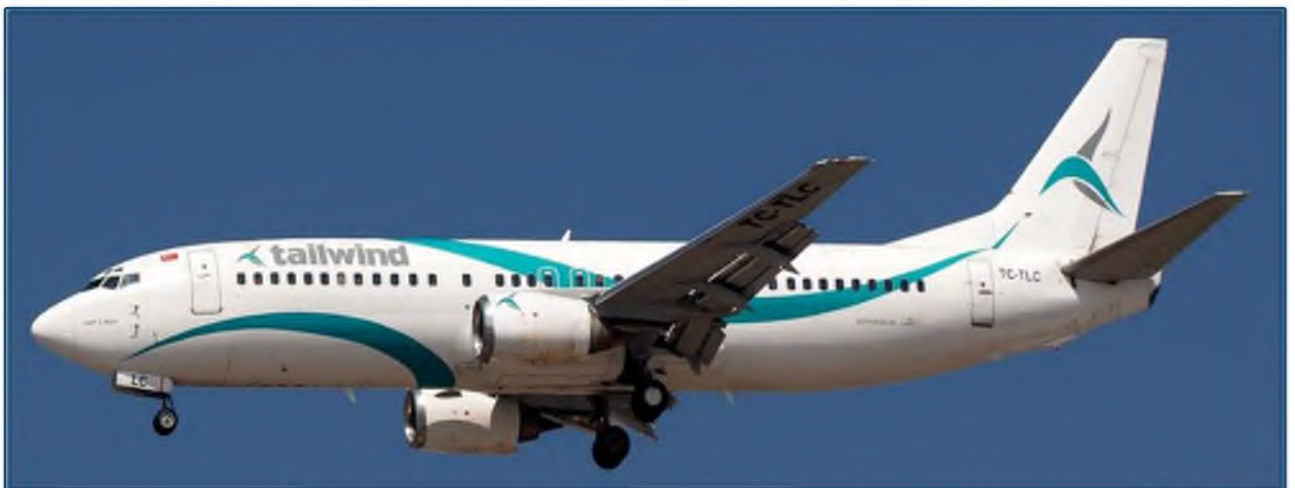
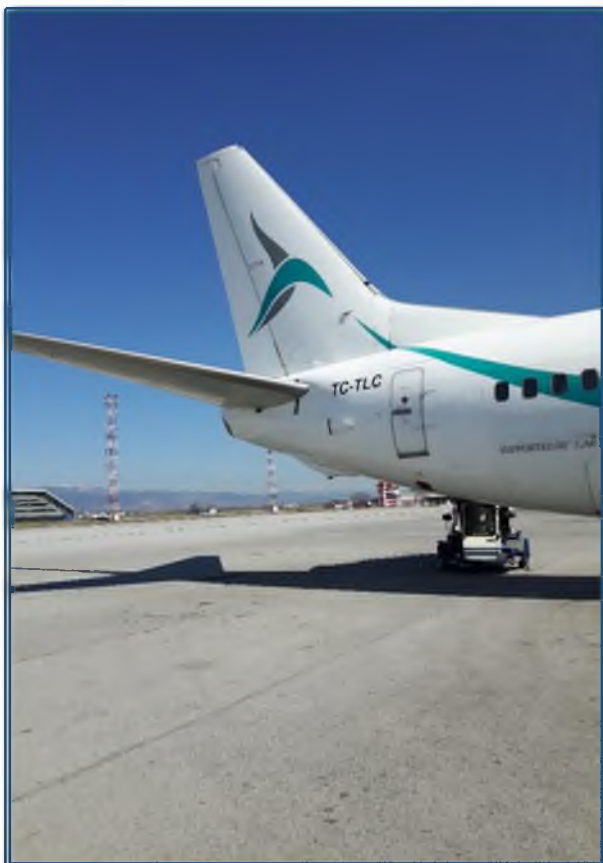
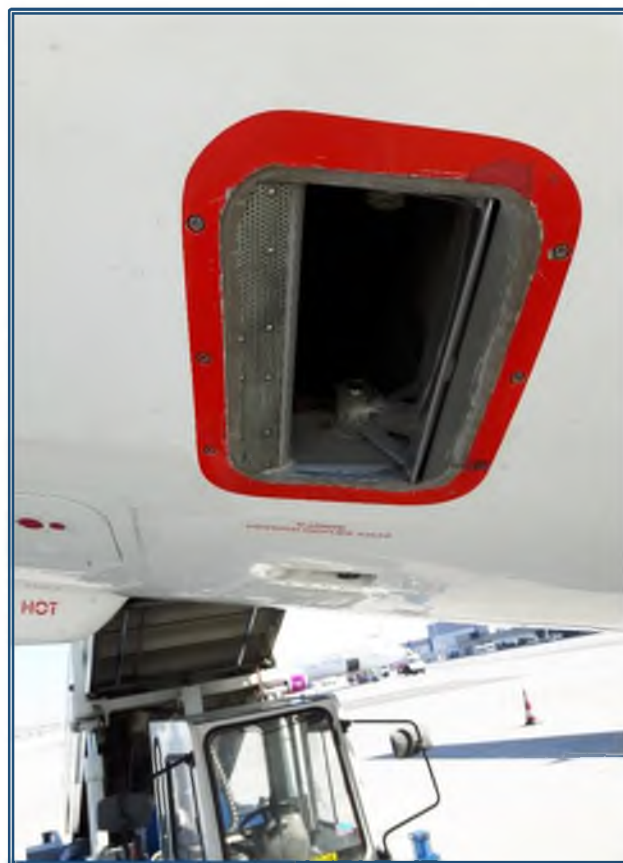
Самолет В737-400, регистрационни знаци TC-TLC, експлоатиран от авиационен оператор „TAILWIND AIRLINES“, изпълнява полет Анталия – Цюрих с 89 пътника на борда и 7 членен екипаж. При прелитане над територията на Република България, на височина 33700 ft възниква разгерметизация на кабината. Екипажът поставя кислородни маски, пуска кислородните маски в пътническия салон, предприема аварийно снижение и извършва безпроблемно кацане на летище София в 10:08 h UTC. Няма пострадали на борда на ВС.

Причина за реализиране на сериозния инцидент:
Отказ на нагревателя на изпускателния клапан и вероятно обледеняване на клапата по време на полет, свързано с невъзможност за нейното придвижване и задържане на десния предпазителен клапан в отворено положение след неговото сработване.

BG.SIA-2018/02/02. Изпускателният клапан на системата за управление на налягането на самолет B737-400, сериен номер № 25112, регистрационни знаци TC-TLC, да се изпрати в ремонтна работилница за разглобяване и дефектация с цел установяване на причините за нарушаване на нормалното му функциониране.

BG.SIA-2018/02/03. Десният предпазителен клапан на системата за управление на налягането на самолет B737-400, сериен номер № 25112, регистрационни знаци TC-TLC, да се изпрати в ремонтна работилница за разглобяване и установяване на причината за неговото задържане в отворено положение.

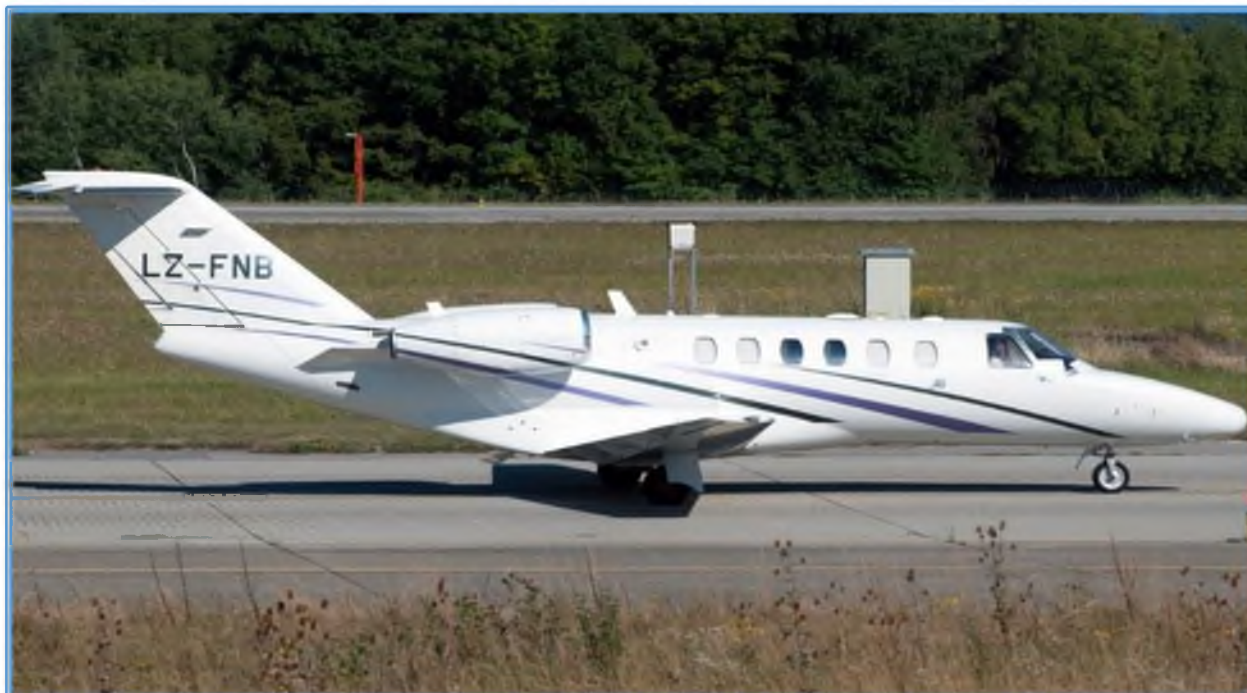
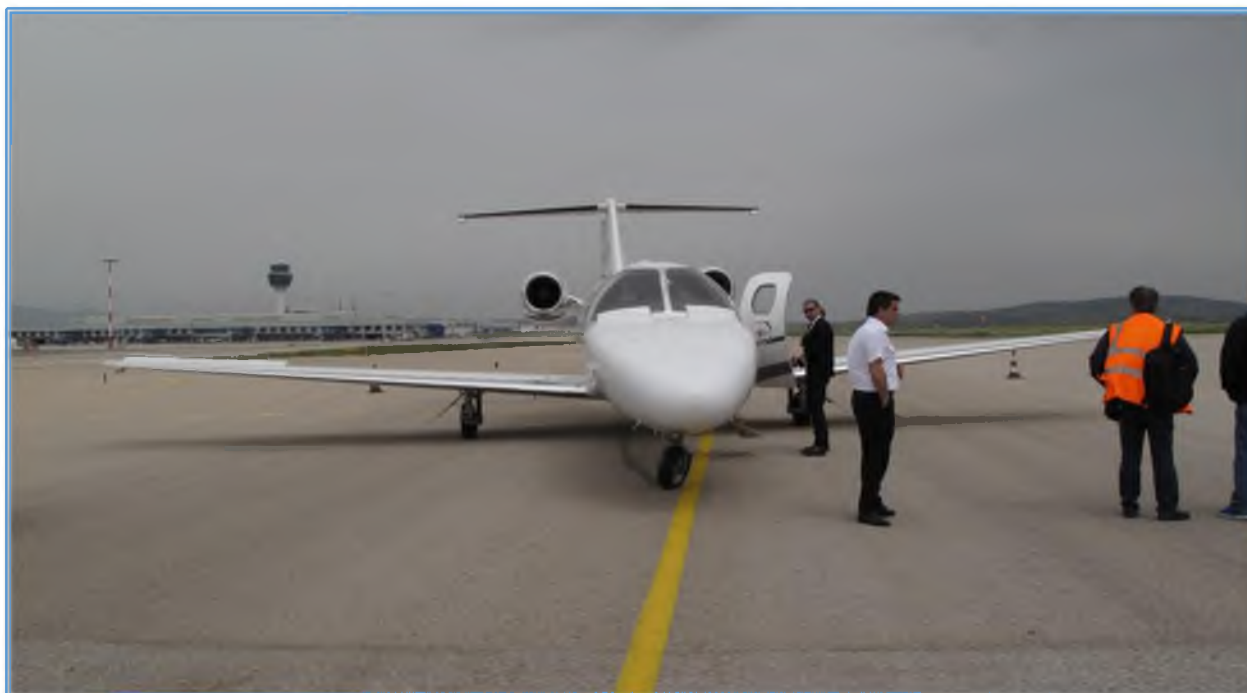
На 15.04.2018 г., към 07:30 h UTC, на летище „Елефтерис Венизелос“, Атина, самолет Cessna 525 A, регистрационни знаци LZ-FNB, при рулиране за излитане по пътека за рулиране „D“ получава повреда на вилката на носовата стойка, скъсване на пръстена на десния отвор за закрепване на оста на колелото. На фиг. 34 е показан общият вид на самолета на мястото на реализиране на събитието, а на фиг. 35 е показан разрушеният пръстен на отвора на вилката.

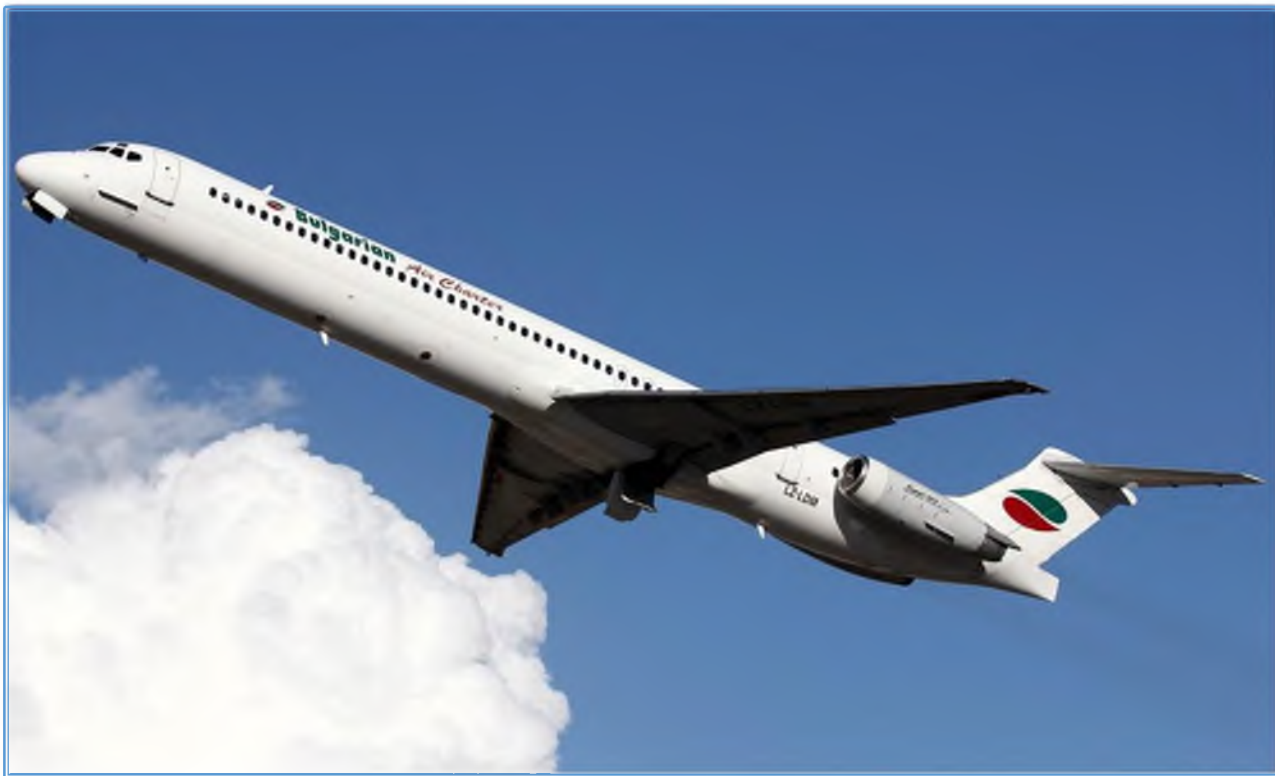
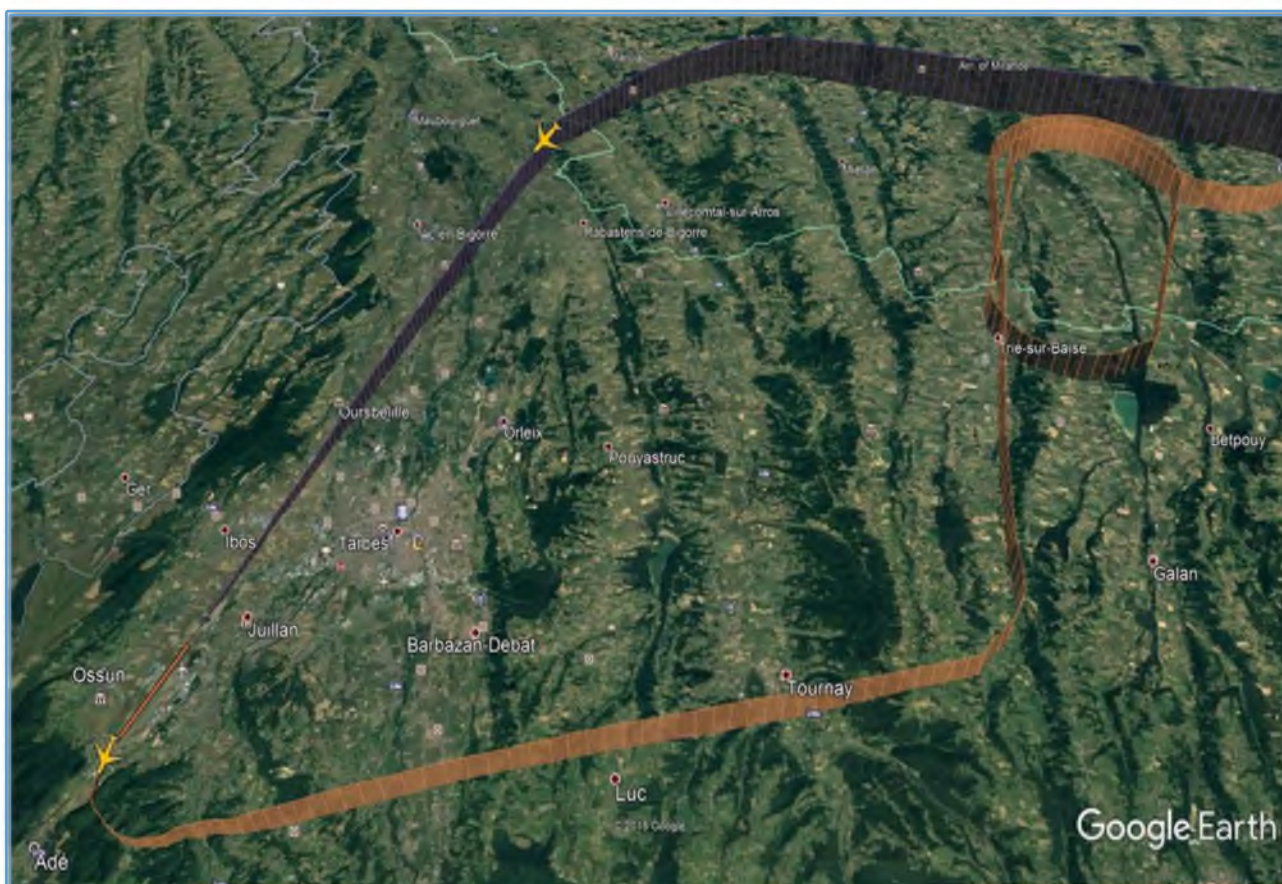
На 16 юли 2018 г. самолет MD-82, регистрационни знаци LZ-LDM, изпълнява редовен чартърен полет от Катания, Италия, (LICC) до Тарб, Франция (LFBT). Пилотиращ е вторият пилот при неблагоприятни метеорологични условия - гръмотевична буря, поривист вятър и проливен дъжд. По време на финалното снижение за кацане самолетът се отклонява от правата, при което командирът поема управлението и опитва да продължи кацането. На пределно малка височина екипажът прекратява захода, успява да овладее самолета и се отправя към резервното летище Тулуза. Преминаването на втори кръг, по сведения на очевидци, е изпълнено в условия, близки до сриване на ВС.

Допуснати грешки в технологията на пилотиране от летателния екипаж на самолета при наличие на неблагоприятни метеорологични условия по време на подхода за кацане на летище Тарб-Лурд-Пиреней (LFBT), Франция.

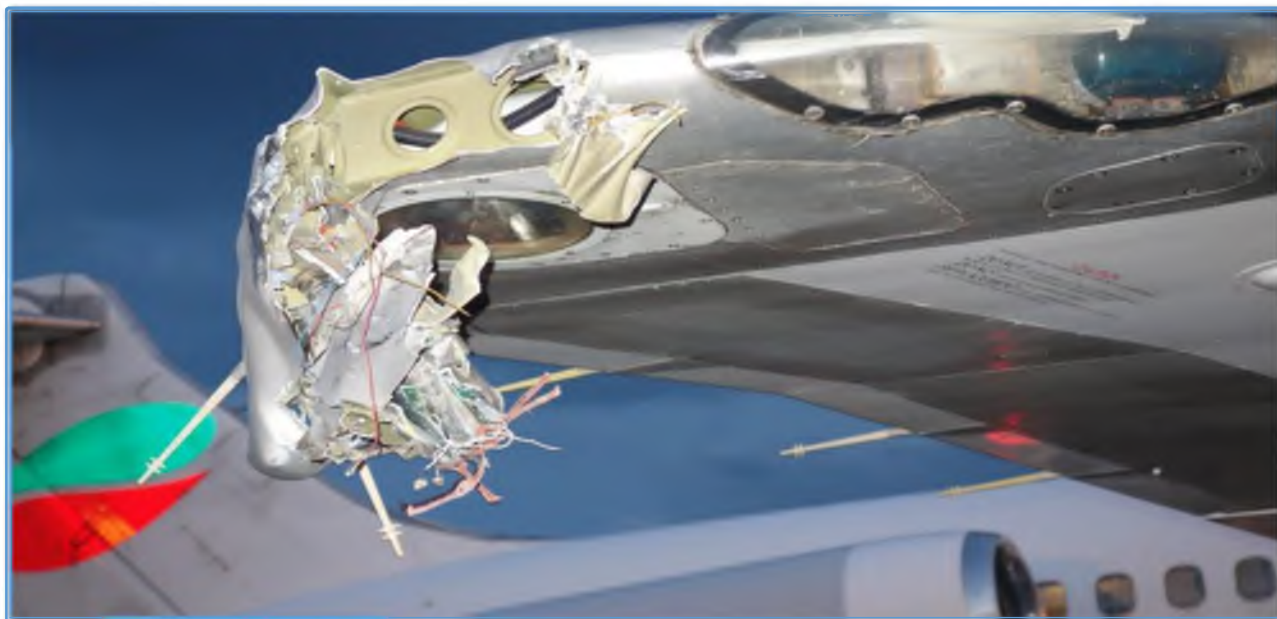
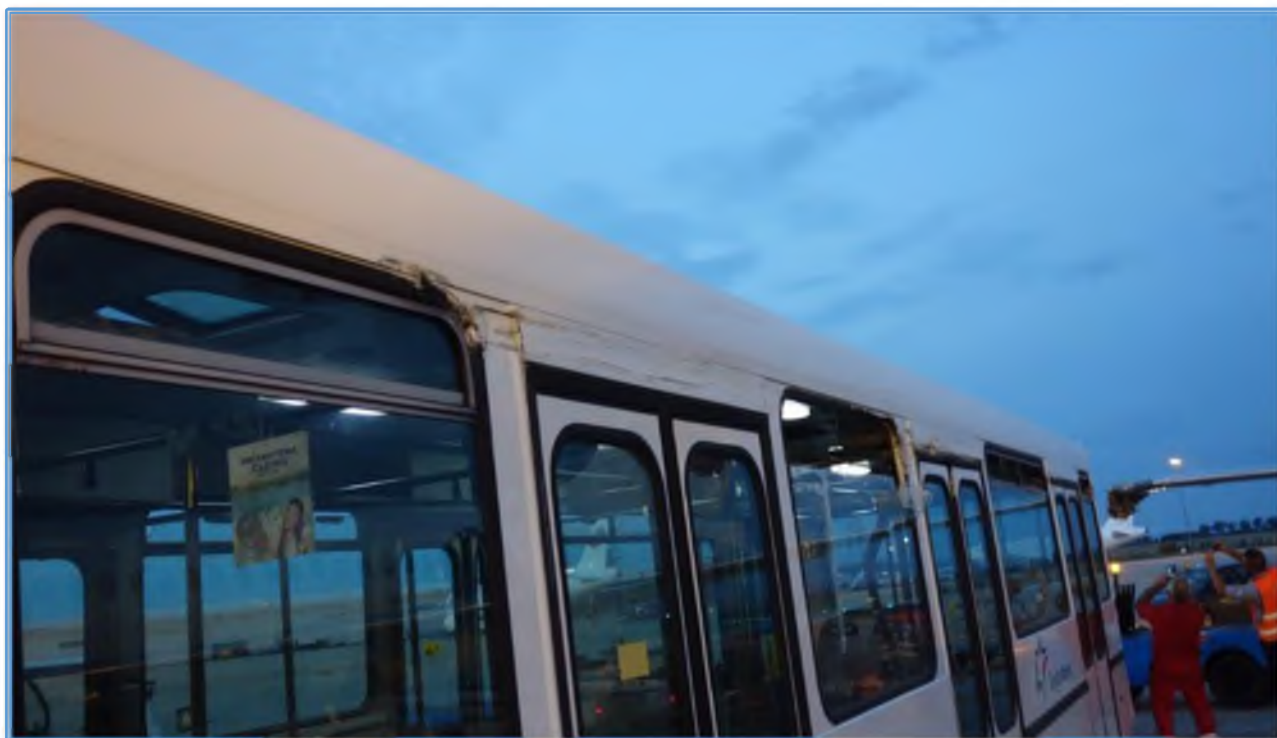
При наземно обслужване (НО), извършвано от оператор по наземно обслужване ФТСЕМ АД Летище Бургас, след превозване на пътници от терминал 2 до МС 14, водачът на перонен автобус потегля за напускане на МС. Автобусът прави десен завой от страната на левия борд на ВС, където е спрял за слизване на пътниците, заобикаля зад опашката на ВС, продължава движението си с ляв завой и се удря в крайния обтекател на дясното полукрило на ВС. Няма последици за пътници и членове на екипажа.

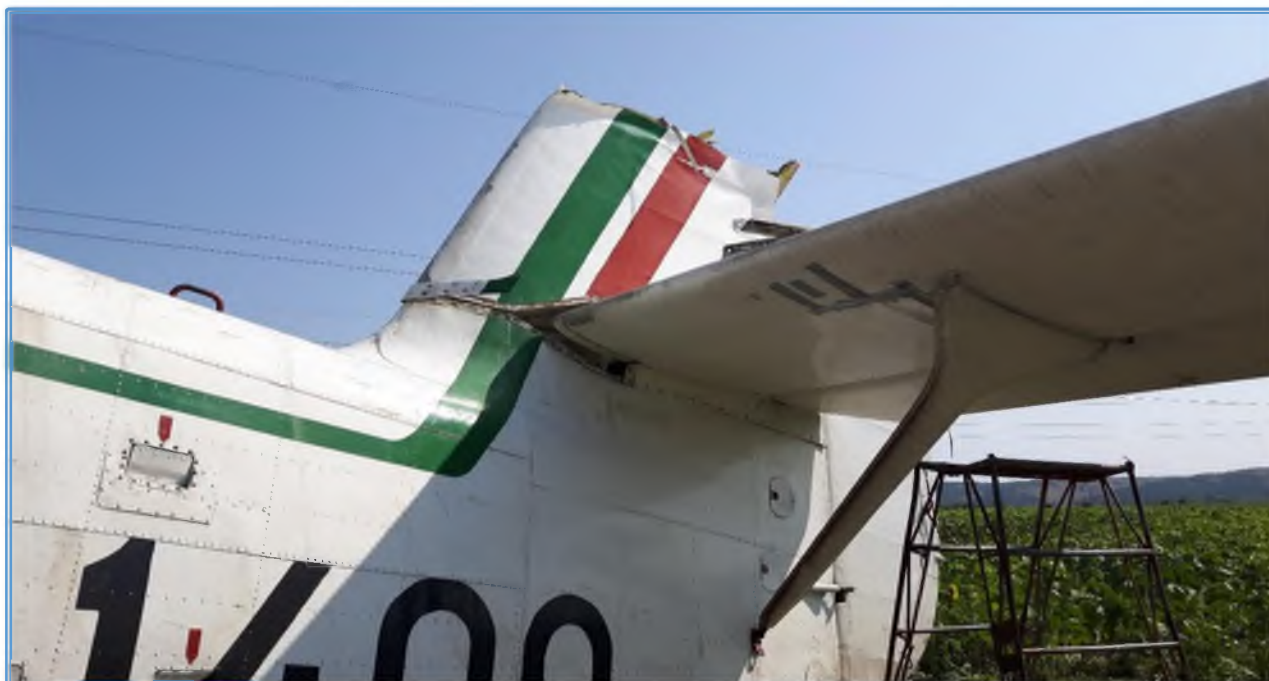
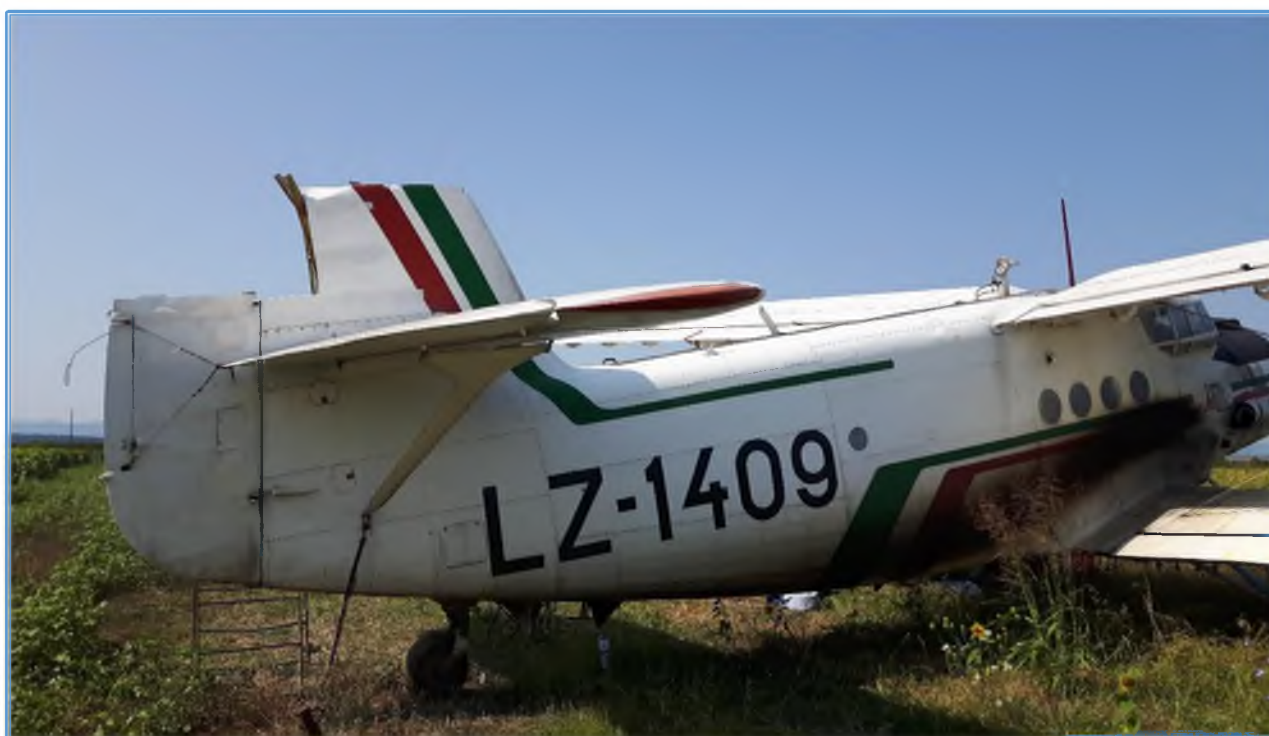
На 28.08.2018 г. към 14:10 h при авиохимическа обработка на слънчогледова нива в землището на град Брусарци, община Брусарци, област Монтана, самолет Ан-2, регистрационни знаци LZ-1409, закачва и къса проводник от 20 kV електропровод. Самолетът получава повреди по вертикалния стабилизатор и вертикалното кормило и каца принудително в съседно стърнище. Няма последствия за екипажа на ВС.

Нарушения на технологията на пилотиране при АХР в района на обработваемия участък, свързано с отклоняване на вниманието и неспазване на взаимодействието в екипажа на самолета, довели до сблъсък с 20 киловолтов електропровод.
