**МИНИСТЕРСТВО НА ТРАНСПОРТА,
ИНФОРМАЦИОННИТЕ ТЕХНОЛОГИИ И
СЪОБЩЕНИЯТА**

**ГОДИШЕН АНАЛИЗ НА АВИАЦИОННИТЕ
СЪБИТИЯ И БЕЗОПАСНОСТ НА ПОЛЕТИТЕ
ЗА 2009 г.**

РАЗСЛЕДВАНЕ НА ПРОИЗШЕСТВИЯ ВЪВ ВЪЗДУШНИЯ,
ВОДНИЯ И ЖЕЛЕЗОПЪТНИЯ ТРАНСПОРТ

СОФИЯ 2010 г.

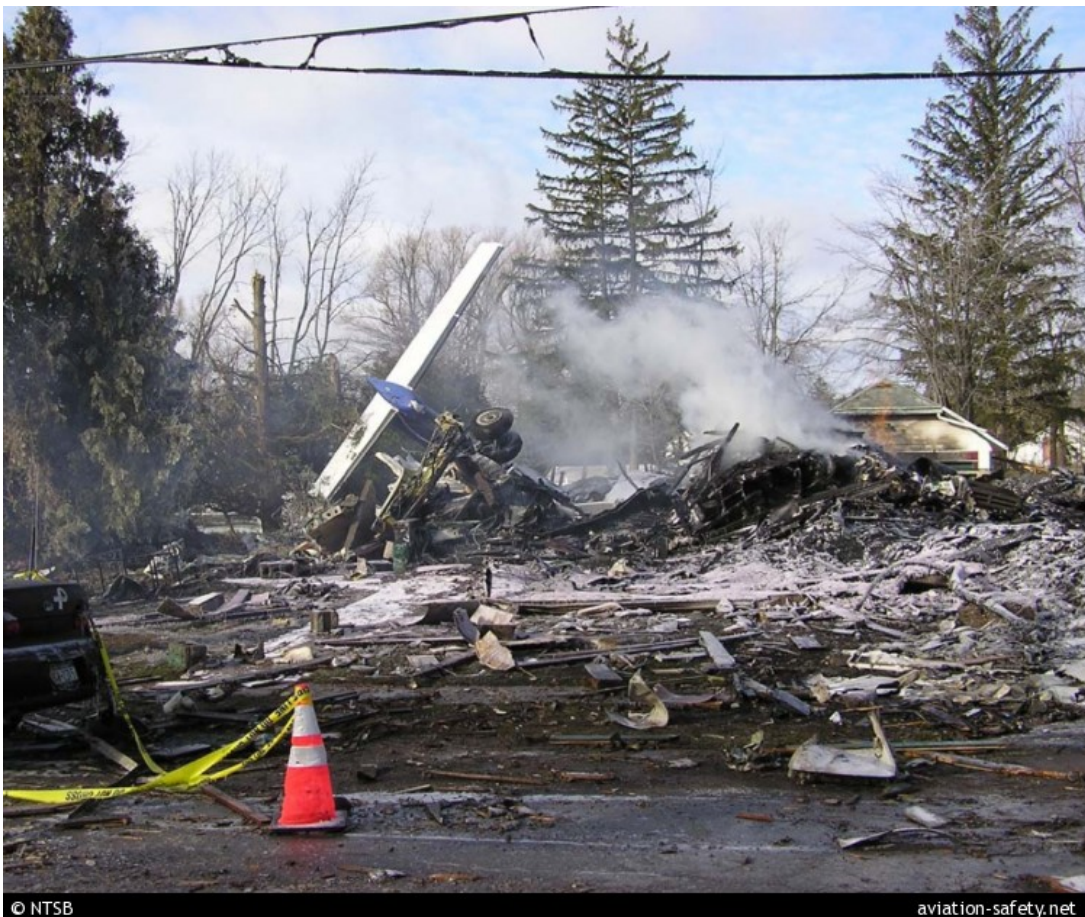
Фиг. 1

На 12.02.2009 г. самолет de Havilland DHC-8-Q400 на регионалната компания Colgan Air изпълнява полет по маршрут Ню Йорк – Бъфало под полетен номер 3407. Полетът се извършва нощем. В 22:15 h ЕВС получава разрешение за начало на заход към ПИК23 на летище Бъфало. В 22:16 h режимът на двигателите е облекчен по „полетен малък газ”, ЕВС пуска колесника, захваща ILS за ПИК23, след което пуска клапи на 10°. Две секунди по-късно в кабината се активира stick shaker. Екипажът увеличава оборотите на двигателя до около 75%. Самолетът започва рязко да увеличава тангажа и същевременно получава лек наклон наляво, последван от наклон надясно и активиране на функцията „stick pusher” за отпускане на носа. По това време приборната въздушна скорост продължава да намалява до под 100 kt. Осем секунди след спускането на клапите на 10°, ЕВС подава команда за тяхното прибиране и шестнадесет секунди по-късно те са напълно прибрани. След още няколко последователни колебателни движения по тангаж и крен, самолетът преминава в стръмно снижение, от което не може да бъде изведен и се сблъсква със земята в зоната на населен квартал на гр. Бъфало. Загиват всички 49 пътници и членове на екипажа. На фиг. 1 е показано мястото на произшествието.

Като най-вероятна основна причина за авиационното произшествие разследването изтъква:

„Неадекватни действия на КВС при задействане на функцията stick shaker, което е довело до аеродинамичен срив, от който ВС не е могло да бъде изведено.

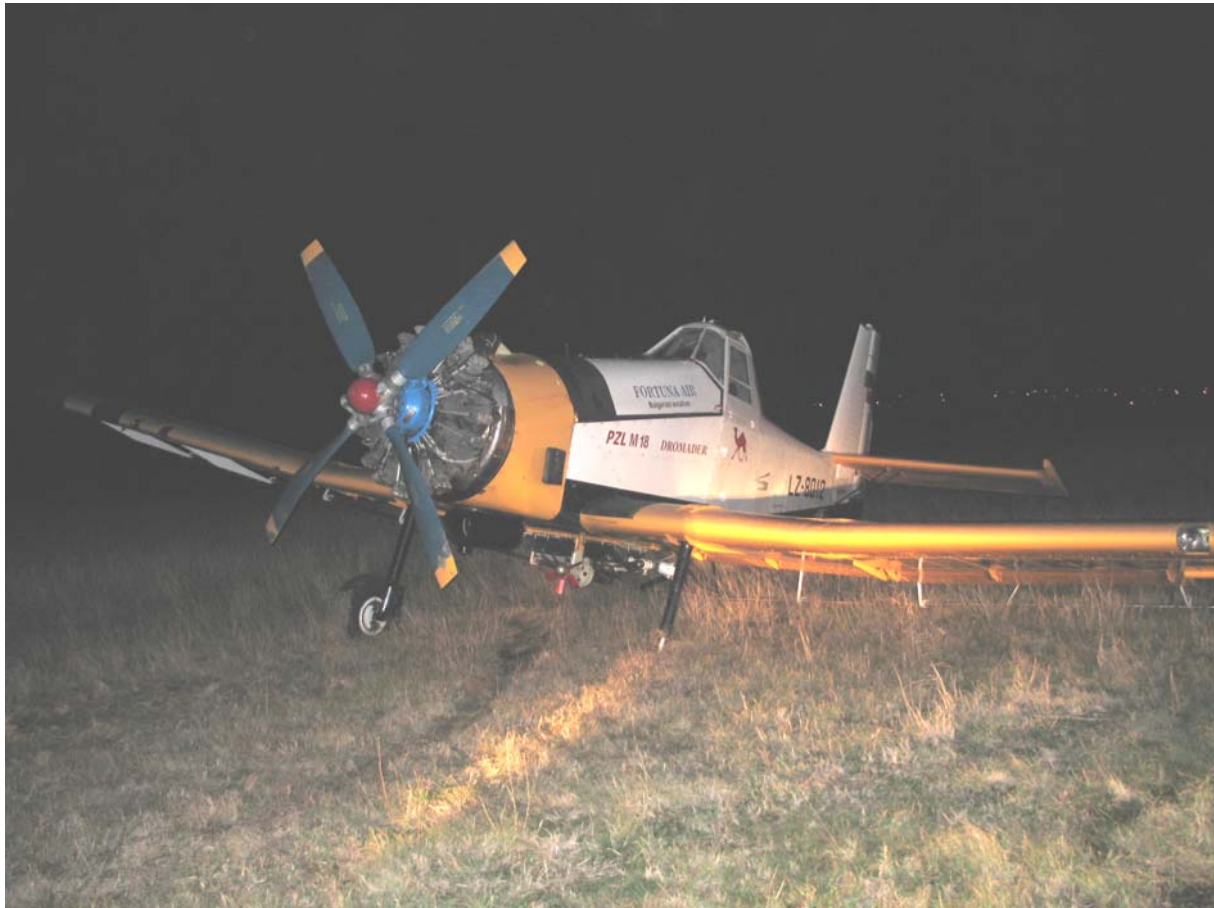
Фиг.7

На 27.01.2009 г. самолет М – 18 „DROMADER”, рег. № LZ–8012, експлоатиран от авиационен оператор „Фортуна еър” ЕООД излита за изпълнение на тренировъчен полет по кръга на летище Горна Оряховица. При излитането изпада колелото на лявата основна стойка на самолета. КВС е уведомен от РП Кула на летището за изпадналото колело. Тридесет и осем минути след излитането КВС изпълнява аварийно кацане, без ляво основно колело, на ПИК 09. Кацането е успешно, като след пробег от около 250 m, самолетът напуска ПИК 09, отляво, в КК=68⁰ и излиза на грунда. Няма последствия за екипажа. Самолетът е получил конструктивни повреди. Общ вид на ВС на мястото на авиационното произшествие е показан на фиг. 7

Непосредствена причина за реализиране на авиационното произшествие е:

Развиване на гайката за закрепване на колелото към оста на левия основен колесник в процеса на засилване на самолета при излитане.

Основна причина:

Неизпълнение на изискванията на задължителен заводски бюлетин № Е/02.145/92 от АО „Фортуна Еър” и ОТО „ЕР КОНКОРД” при монтаж на колелата на основния колесник на самолет PZL M18 „DROMADER”.

Съпътстваща причина:

Изпълнение на подготовка за пролетно лятна експлоатация на самолетът PZL M18 „DROMADER”, рег. № LZ-8012, от ОТО „ЕР КОНКОРД” без изпълнение на задължителната форма на техническо обслужване Ф2.

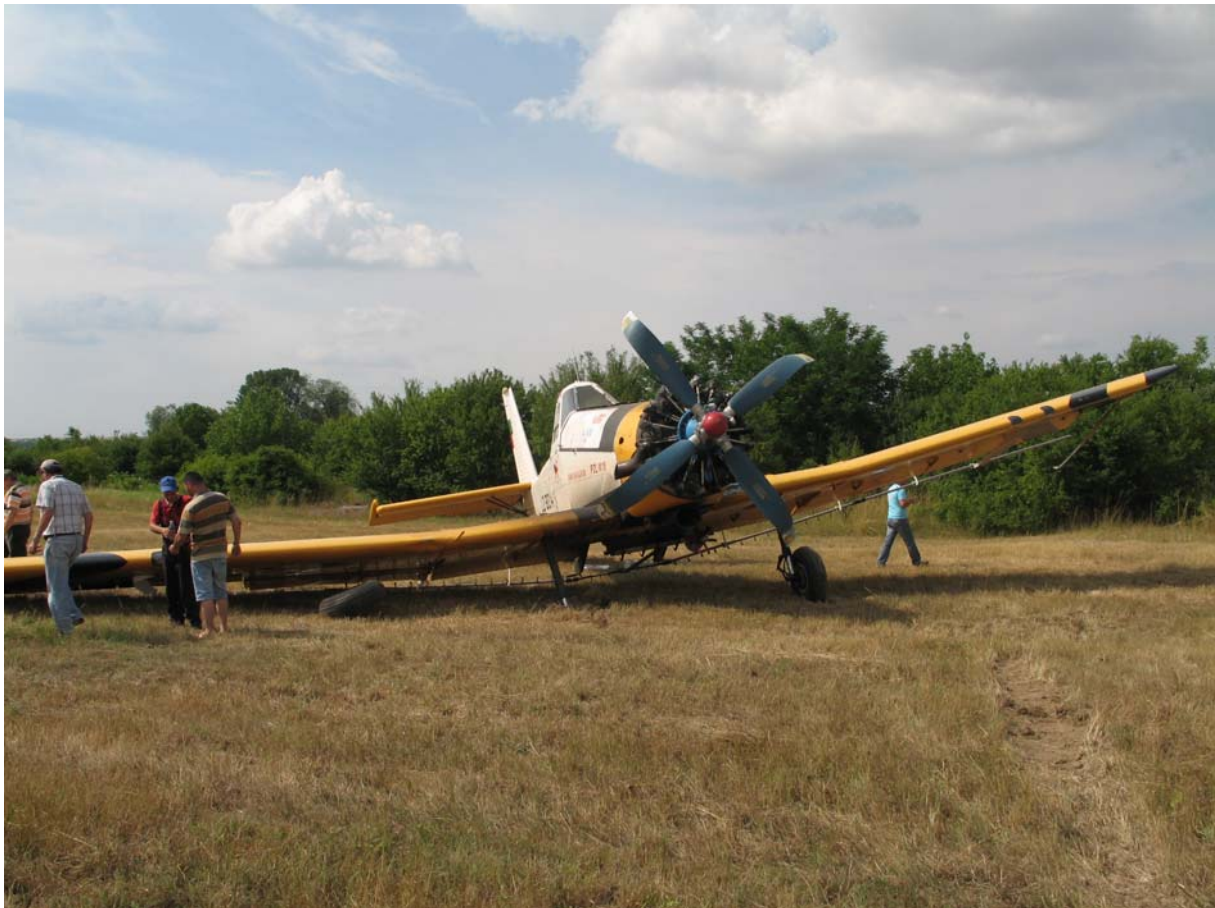
Фиг.8

На 25.06.2009 г. самолет М – 18 „DROMADER”, рег. № LZ–8014, експлоатиран от авиационен оператор „Фортуна еър” ЕООД излита за изпълнение на учебен полет по кръга на летище Горна Оряховица. При изпълнение на трето кацане след полет по кръга на летището, ВС започва неконтролируемо отклонение надясно, излиза от дясно на ПИК, при което получава значителни повреди. КВС не е получил наранявания. Общ вид на ВС, претърпяло авиационно произшествие е показан на фиг. 8

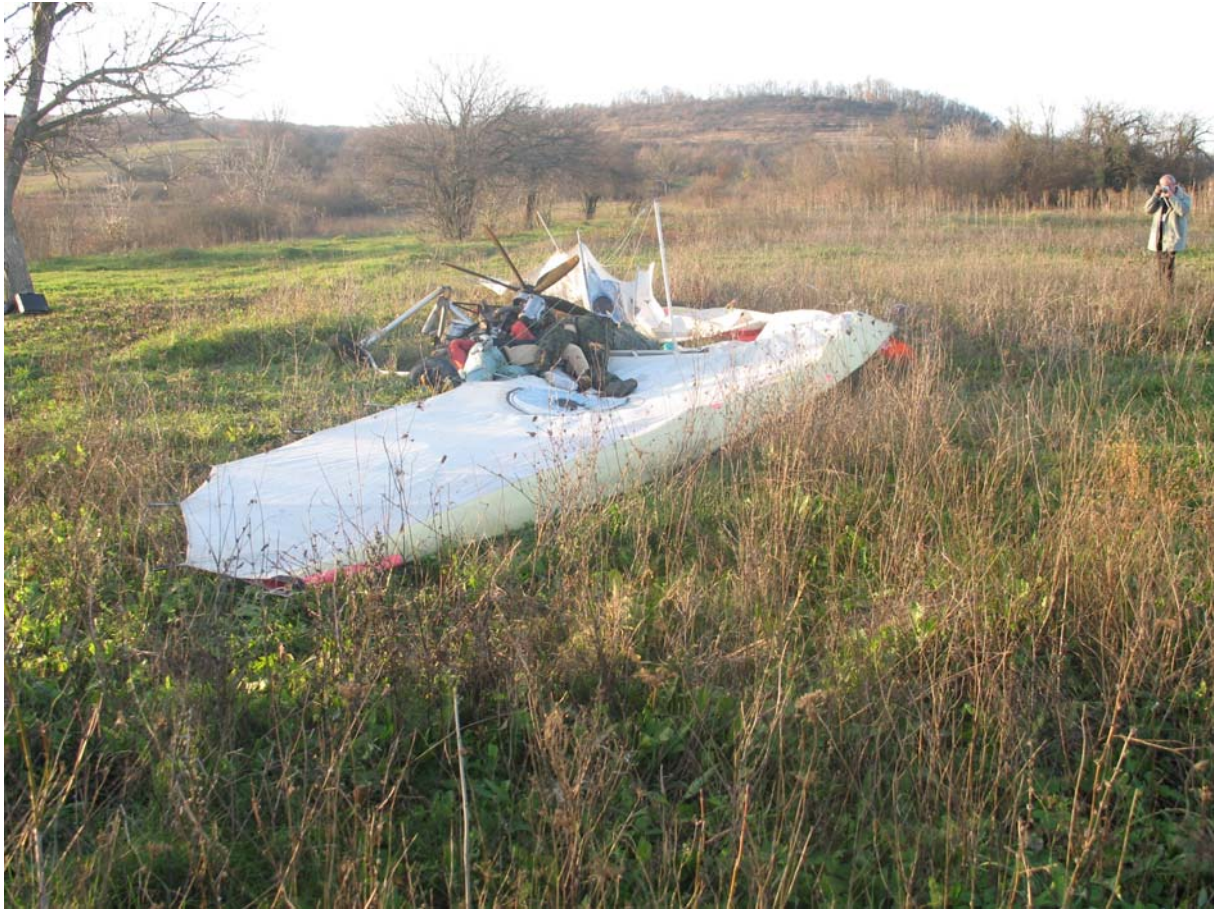
Фиг.9

На 21.11.2009 г. мотоделтапланер без регистрационни знаци, експлоатиран от частно лице, излита от прав участък от път между с. Горна Росица и Батошево за изпълнение на полет с пътник на борда. Малко след излитането, на височина между 30...50 m (по обяснение на очевидец), изпада елемент от мотоделтапланера. Мотоделтапланерът започва неконтролируемо снижение и пада в необработена нива в землището на с. Горна Росица, в близост до футболно игрище. Пилотът и пътникът

загиват, а ВС е напълно разрушено. Общ вид на МДП на мястото на авиационното произшествие е показан на фиг. 9

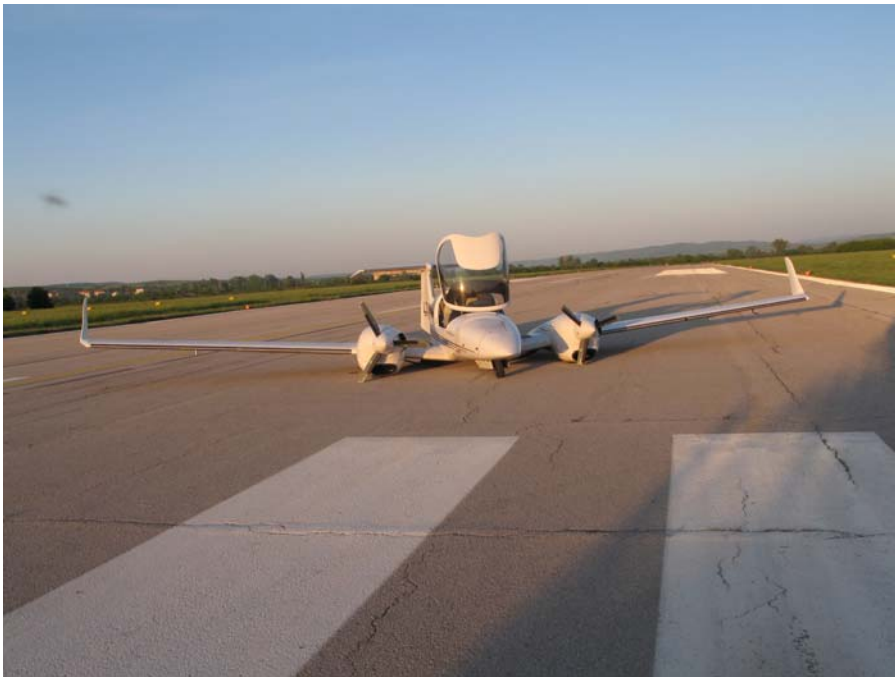
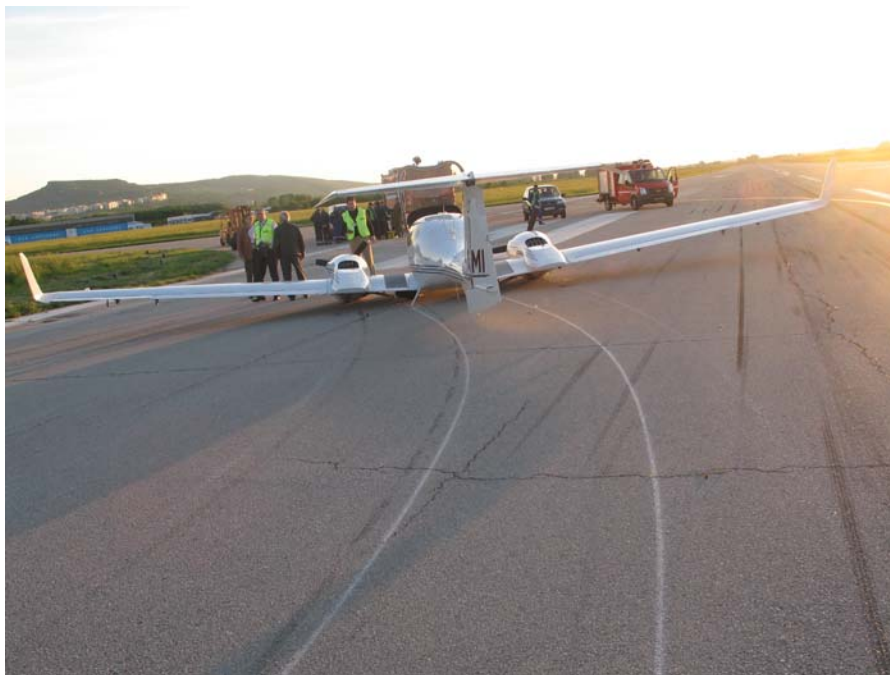
- разрушаване на лопатите на витлата на двигател № 1 и двигател № 2;

- разрушаване, предизвикано от изпилване на тръбата за изпускане на изгорелите газове на двигател № 1 и двигател № 2;
 - разрушаване, предизвикано от изпилване на дренажния тръбопровод на двигател № 1 и двигател № 2;
 - разрушаване, предизвикано от изпилване, на степенките от лявата и дясна страна на планера на самолета;
 - изпилване на част от задната пета на планера.
- Състоянието на ВС на мястото на събитието е показано на фиг. 11 и фиг.12.

Като причини за възникналото авиационно събитие Комисията за разследване сочи:

Непосредствена причина:

Грешка при изпълнението на кацане с един дроселиран двигател, изразяваща се в непускане на колесника от страна на обучаемия и занижен контрол от страна на инструктора за действията на обучаемия КВС.

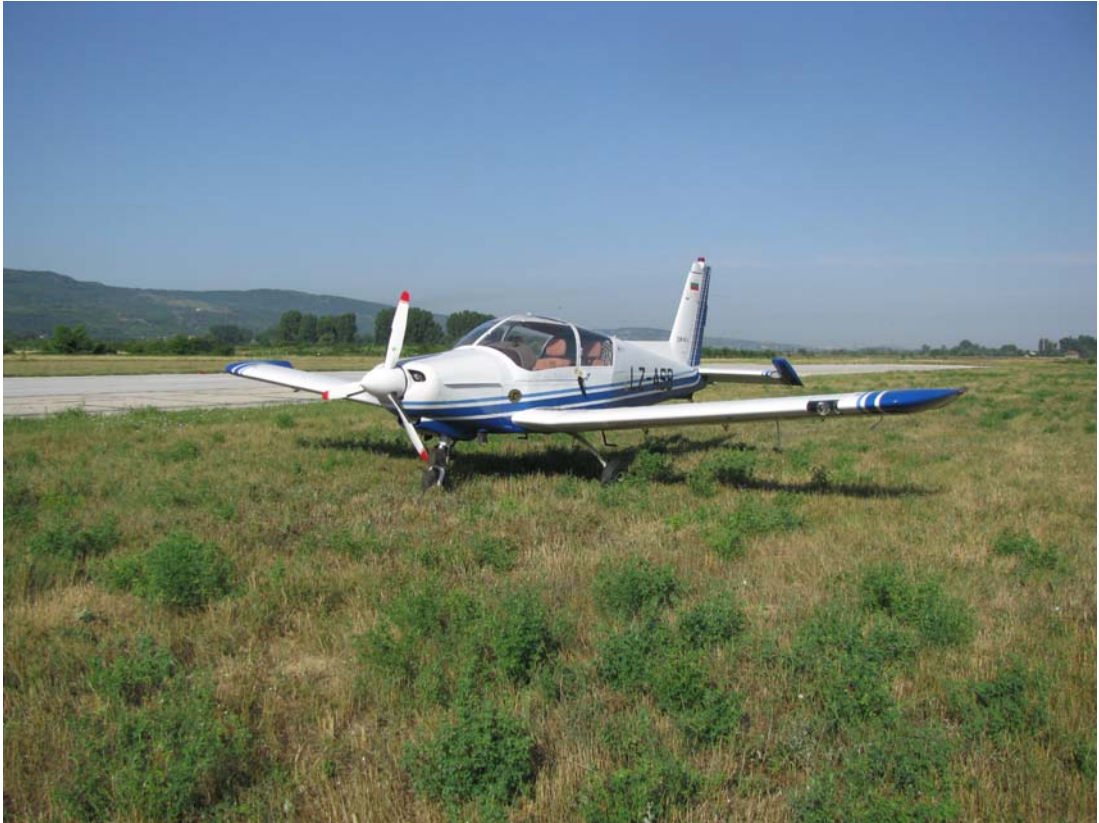
Фиг. 13.

Съпътстваща причина:

Непознаване на явлението карбураторно обледеняване, начините за контролиране на условията за неговото възникване и необходимите действия за отстраняване на последствията от възникването му от обучаемия пилот.

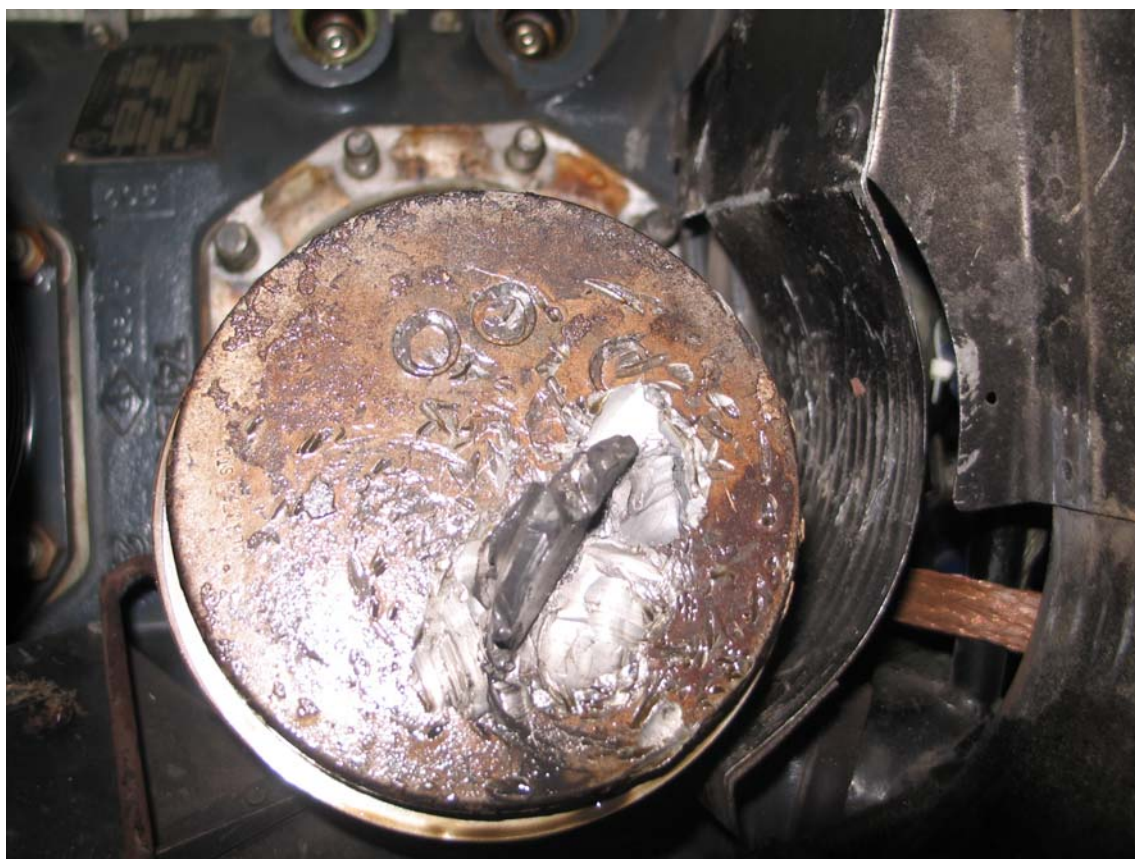
Фиг. 14.

След разглобяване на четвърти цилиндър на двигателя се констатира откъсване на тарелката на изпускателния клапан от стеблото и забиването ѝ в буталото (Фиг. 14).

Непосредствена причина за възникването на сериозния инцидент е:

Ненормална работа на двигателя в полет поради разрушаване на изпускателния клапан на четвърти цилиндър.

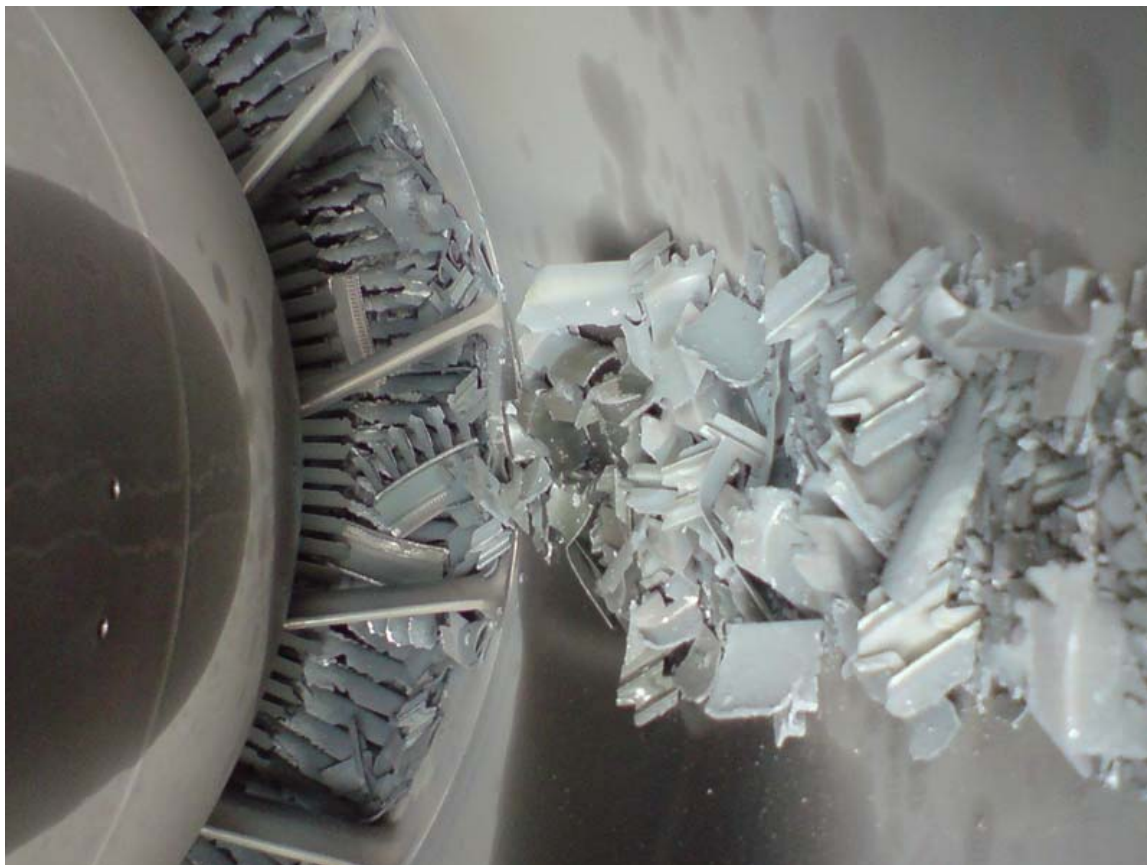
Фиг.15

На 05.09.2008 г. в 15:40:00 h UTC самолет А319-112 с рег. № LZ-FBB, експлоатиран от авиационен оператор (АО) „Хемус Ер“, излита от летище Анталия, Република Турция, за изпълнение на чартърен полет номер LZB9464 за летище София. От летище Анталия обратно по маршрута за София полетът започва и протича нормално до 16:20 h, когато на FL 380 (височина 38000 ft) при скорост $M=0,78$, ЕВС усеща миризма в пилотската кабина като от изгоряла пластмаса. ЕВС забелязва и колебания в честотата на въртене N1 на първи двигател, увеличаване на вибрациите по N2 и почти мигновено излиза съобщение на ЕСАМ дисплея „ENG 1 sensor fault“. Около 5..10 s след това се усеща двукратно разлюляване на самолета и наклон на ляво като се появява на ЕСАМ съобщение „ENG 1 stall“. ЕВС уведомява Истанбул-Контрол, че имат проблем с един двигател на ВС и иска снижение. Истанбул-Контрол разрешава снижение с отклонение на ляво от трасето, което командирът изпълнява и дава команда „ЕСАМ actions“. Обучаемият втори пилот започва изпълнението на действията изписани на ЕСАМ дисплея, но по време на изпълнението на тези действия на ЕСАМ дисплея се появява ново съобщение „ENG 1 fail“ и КВС спира двигател №1. Командирът обявява „MAYDAY“, вторият пилот продължава с изпълнението на действията съгласно „ЕСАМ actions“. Ръководителят на полети от FIR Истанбул предлага кацане на ПИК 06 на летище Истанбул, но ЕВС иска ПИК 36R като по-удобна за момента, както и зона за погасяване на височината. Извършено е кацане с един работещ двигател на летище Истанбул. Повредите са показани на фиг. 15. Извършено е контролно разглобяване на повредения двигател CFM56-5B6/3. Констатациите на фирмата-производител по отношение на последователността на разрушенията, възникнали в двигател № 1 по време на полет LZB9464 са, че първо се е разрушил лагер № 3 и неговото разрушаване е довело до разрушаване и на неговите маслени форсунки с последващо разрушаване на турбината за ниско налягане. По наличните отломки от лагер № 3 е констатирано силно износване на лагера преди неговото разрушаване.

Като най-вероятно обяснение за възникналото разрушаване на лагер №3 на двигател №1 производителят сочи попадане в лагер № 3 на твърди частици, вероятно попаднали в картера на лагера при монтажа или посредством въздушния поток от лабиринтните уплътнения, довели до задиране и разрушаване на лагера, биене на роторите на двигателя и разрушаване на лопатъчни венци от горещия газов тракт.

Спиране на двигател № 1 в полет поради вътрешно разрушаване.

Производителят също предвижда мерки за повишаване на износоустойчивостта на контактните повърхности на лагер №3 чрез азотиране, което ще бъде въведено като практика в серийното производство на двигатели CFM56-5B от 2010 г.
