**МИНИСТЕРСТВО НА ТРАНСПОРТА,
ИНФОРМАЦИОННИТЕ ТЕХНОЛОГИИ И
СЪОБЩЕНИЯТА**

**ГОДИШЕН АНАЛИЗ НА АВИАЦИОННИТЕ
СЪБИТИЯ ЗА 2011 г.**

ГОДИШЕН АНАЛИЗ НА АВИАЦИОННИТЕ СЪБИТИЯ ЗА 2011 Г. НА ДИРЕКЦИЯ „ЗВЕНО ЗА РАЗСЛЕДВАНЕ НА ПРОИЗШЕСТВИЯ ВЪВ ВЪЗДУШНИЯ, ВОДНИЯ И ЖЕЛЕЗОПЪТНИЯ ТРАНСПОРТ”

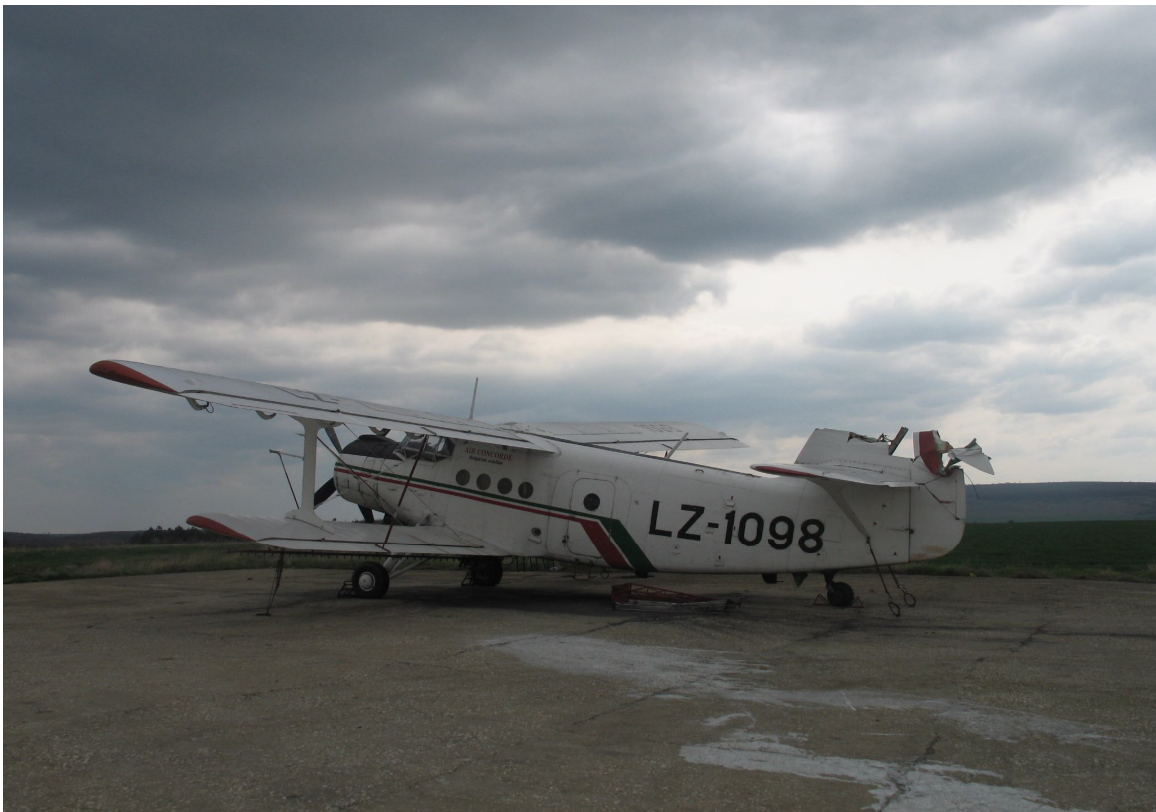
Фиг.6

Кацането е без особености. На стоянка са констатирани повреди по ВС, показани на следващите фигури 6 и 7. КВС не е получил наранявания.

Сблъсък на ВС с електрически проводници за високо напрежение.

Нарушаване на технологията за изпълнение на АХР на площи, пресичани от електропроводни линии, довело до нарушаване на изискванията на РПП относно минимална безопасна височина за прелитане над препятствията и ранно начало на завои за излизане в курс към обработваемия участък.

1. АО да преработи и представи за одобрение в ГД «ГВА» допълнение на РПП, като отстрани констатираните пропуски в т. 2 от съпътстващите причини на настоящия окончателен доклад.

2. АО да заложи в програмата за качество дейности по контрол на предварителната подготовка на екипажите на ВС за изпълнение на полети за АХР на летища извън базовото.

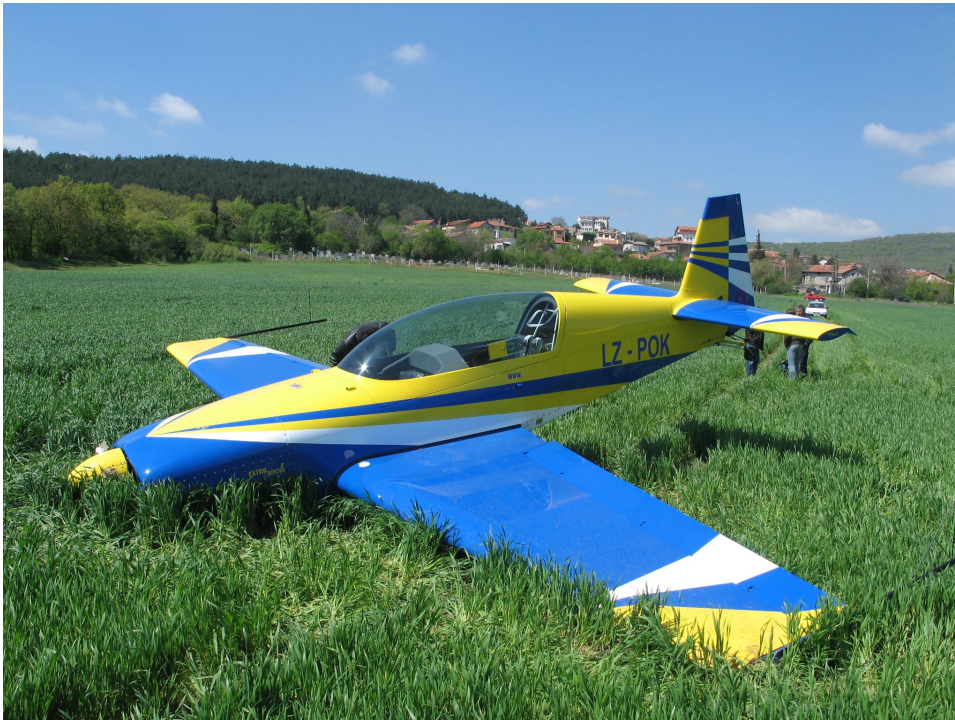
Фиг.8

След излитане самолетът лети в района южно от гр. Стара Загора, като пилотът-собственик известно време пилотира в хоризонтален полет под контрола на инструктора. След около 10 минутен полет инструкторът набира височина около 3000 ft над терена, избира от въздуха нива, свободна от препятствия за изпълнение на принудително кацане в района на с. Богомилово (в случай, че такова се наложи) и изпълнява акробатични маньоври (лупинг с претоварване до 4, завой на 360⁰, „горка” и тоно). Съгласно обясненията на инструктора, непосредствено преди началото на акробатичните маньоври, крилните резервоари са почти празни и той е трябвало да превключи на централен и акробатичния резервоар, но е забравил. След изпълнението на тоно, ВС е на височина 3000 ft и инструкторът започва вираж надясно, но след няколко секунди двигателят губи мощност. Инструкторът преценява, че загубата на мощност на двигателя е поради наличие на въздух в горивопроводите и очаква нормалното функциониране на двигателя да се възстанови при преминаването към хоризонтален полет. Предишният опит на инструктора на самолети Bulldog и Pitts S2C (и двата самолета са снабдени с двигатели Lycoming с инжекционно впръскване на горивото, както и този на EA 300/L) показва, че е възможна загуба на мощност след изпълнение на акробатични елементи, когато горивото в резервоара е под ¼. След преминаване към хоризонтален полет нормалната работа на двигателя се възстановявала. В конкретния случай това обаче не се случва. Съгласно обясненията на инструктора, той превключва горивния кран на положение „ВОТН” (горивния кран е на положение „крилни резервоари”), включва електрическата подкачваща помпа, уверява се, че кранът за регулиране на състава на сместа е в положение „богата смес”, прави опит за стартиране на двигателя във въздуха, като превключва последователно и на двата магнета. Няколкократните опити за пускане на двигателя във въздуха са неуспешни. Инструкторът взема решение за принудително кацане на избраната преди това от въздуха нива в района на с. Богомилово и насочва самолета към нея. Съгласно разчета на инструктора, опирането трябва да стане в началото на нивата, непосредствено след последните къщи на селото. От височина 1500...2000 ft инструкторът забелязва електрически проводници за ниско напрежение, преминаващи в края на селото, перпендикулярно на курса за кацане и намиращи се около разчетната точка за опиране. Вниманието на инструктора се съсредоточава върху безопасното прелитане над тези проводници. Инструкторът не забелязва втора линия от електрически проводници за високо напрежение, преминаващи почти успоредно на първите по-навътре в нивата. Намиращият се в първа кабина пилот-собственик забелязва втората линия от стълбове и се опитва да предупреди инструктора. При липса на мощност на двигателя, ВС не може да прелети над тази втора линия стълбове, закача електрически проводник и го скъсва. Съгласно обясненията на инструктора, десният основен колесник е получил повреда вследствие съприкосновението с електрическия проводник. Въпреки съприкосновението ВС има все още достатъчно скорост и опира. Съгласно обяснението на инструктора, след кратък пробег по земя започва отклонение надясно от курса на кацане и носът на самолета пропада. Последователно се разрушават и четирите лопати на витлото, а в следствие лявата основна стойка се подгъва под тялото. Самолетът спира на 70 m от мястото на опиране. Инструкторът изключва електрическото захранване, поставя горивния кран в положение „изключено” и заедно с пилота-собственик напускат самолета без наранявания. На самолета са нанесени значителни повреди, показани на следващите фигури 8 и 9.

Принудително кацане с неработещ двигател и разрушен десен колесник.

1. Непознаване на горивната система на самолета от командира на ВС, довело до неправилно манипулиране с горивния кран, предизвикало спиране на двигателя в полет.

2. Незадоволителна оценка на препятствията от командира на ВС, при избрана от въздуха площадка за принудително кацане, довела до закачване на електрически проводник за високо напрежение на етап снижение за кацане.

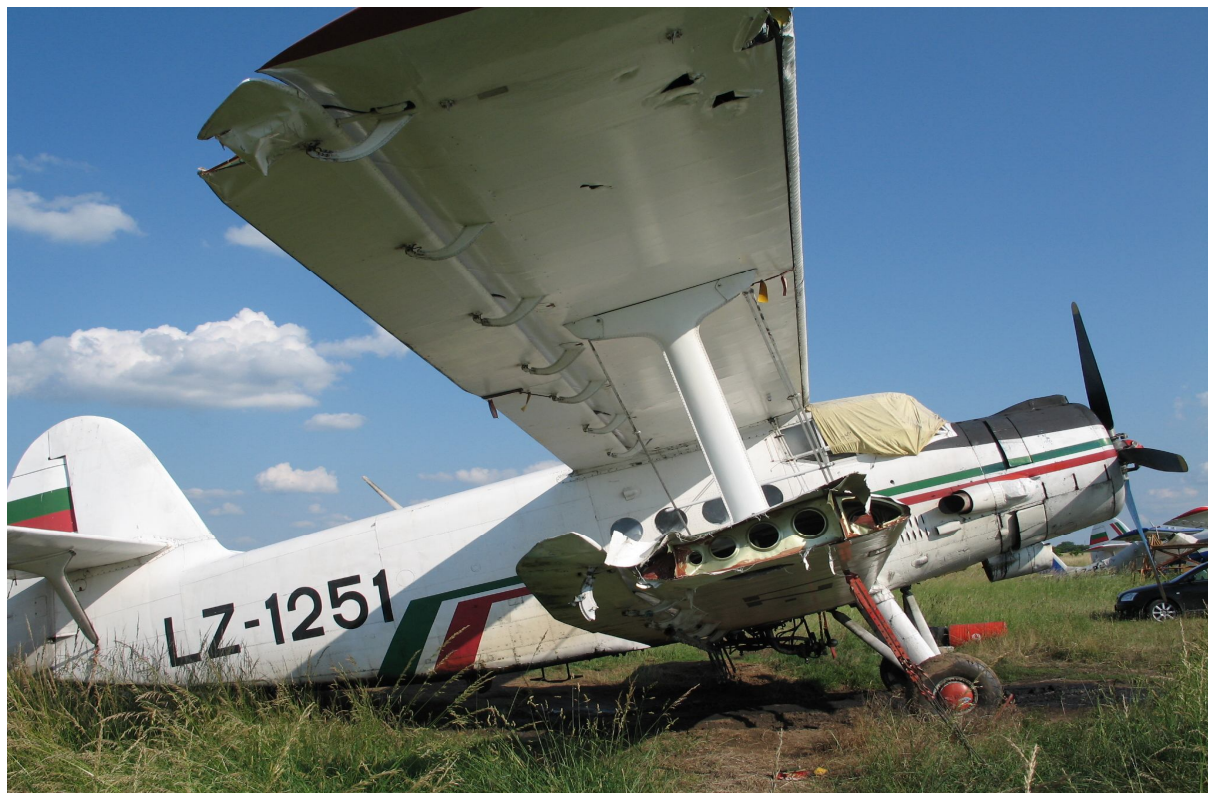
Фиг. 15

На фиг. 15 е показан самолета с получените повреди по време на реализиране на сериозния инцидент, а на фиг. 16 е показана метеорологичната антена във въже обтегач на която се удря самолета.

Непосредствена причина за повредите по ВС и реализирането на сериозен инцидент е закачване на стоманено въже обтегач на метеорологичната антена при втория пореден заход за пръскане.

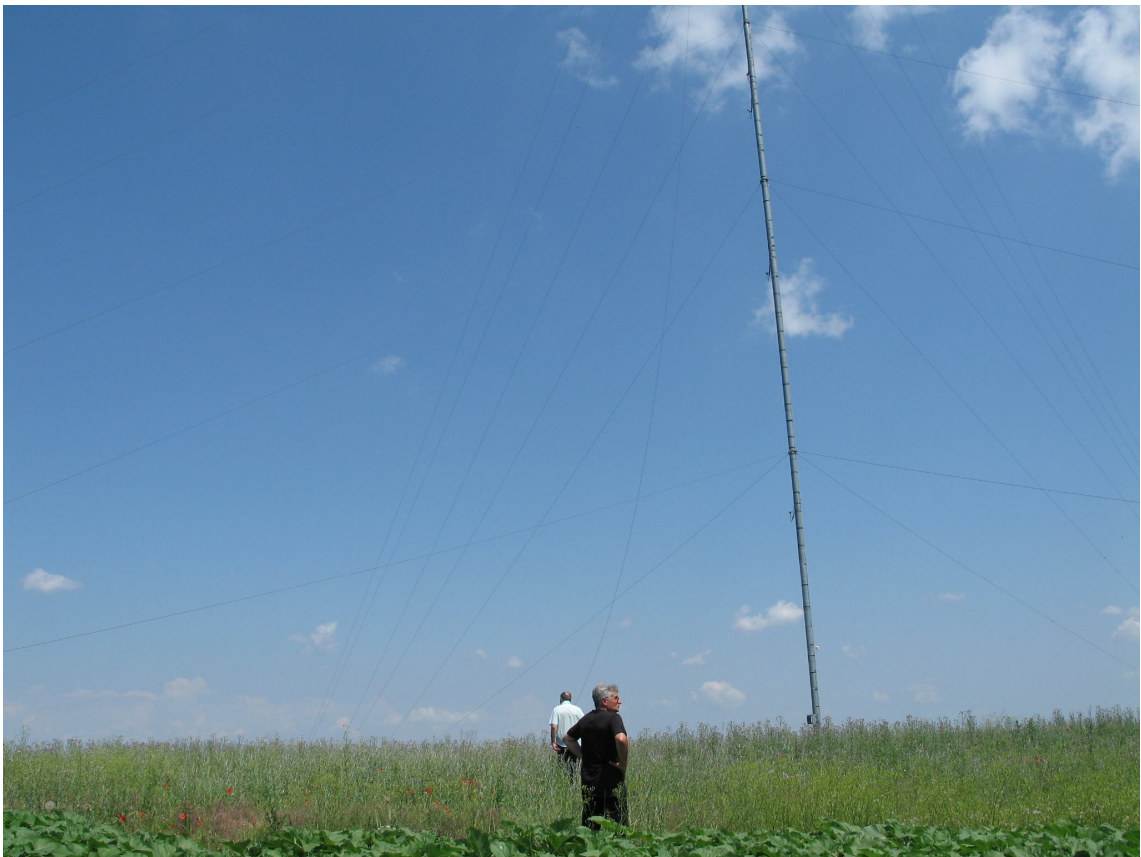
Фиг. 16

Изтръгнато от възела за захващане е въже от обтегач на метеорологичната антена.

За сблъсъка способства и факта, че посоката на втория заход на обработваемата площ е такава, че препятствието остава от дясната страна, която се наблюдава от втория пилот, а пилотиращ пилот е командира, който седи на лява седалка.
