ГОДИШЕН АНАЛИЗ НА АВИАЦИОННИ СЪБИТИЯ ЗА 2013 г.

РАЗСЛЕДВАНЕ НА ПРОИЗШЕСТВИЯ ВЪВ ВЪЗДУШНИЯ,
ВОДНИЯ И ЖЕЛЕЗОПЪТНИЯ ТРАНСПОРТ

СОФИЯ 2014 г.

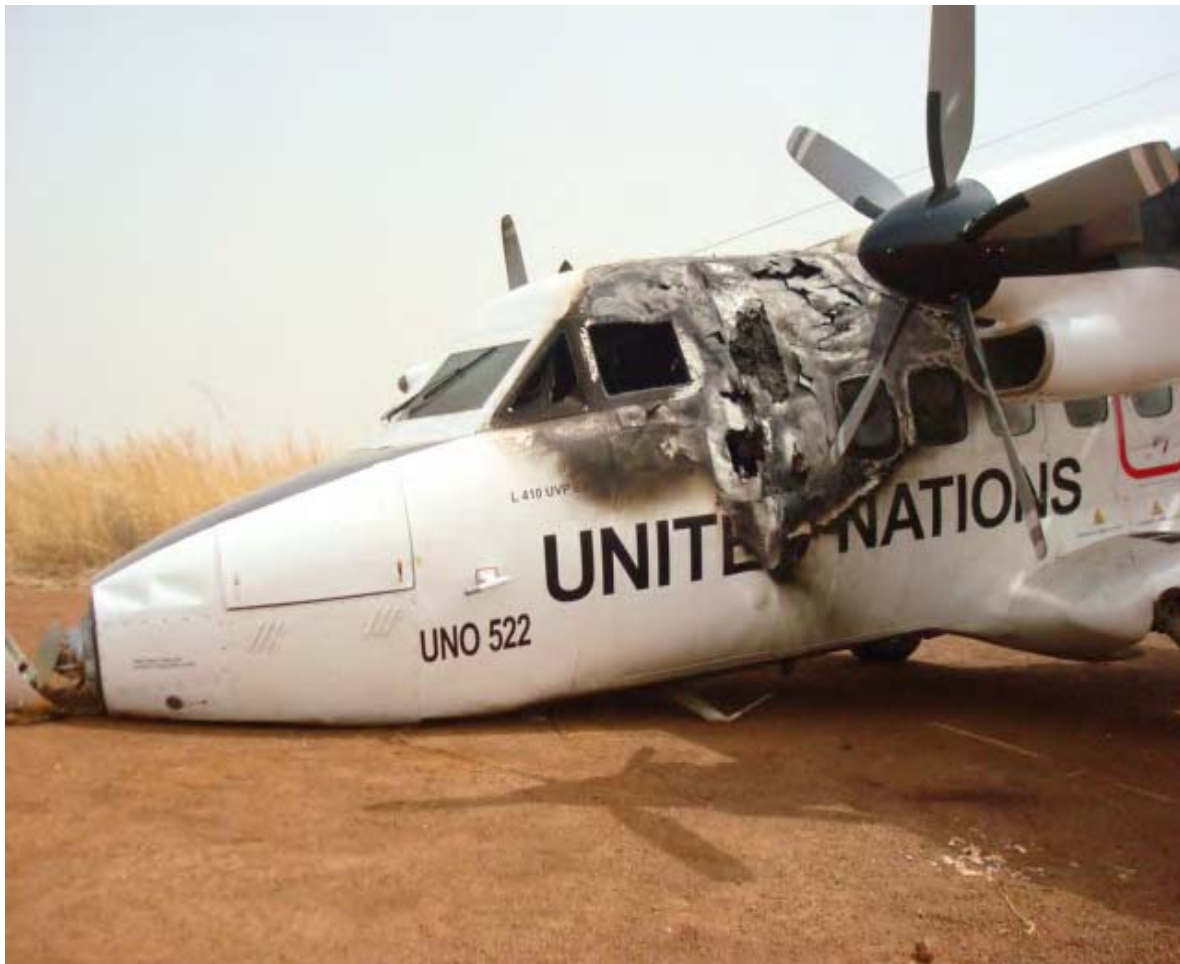
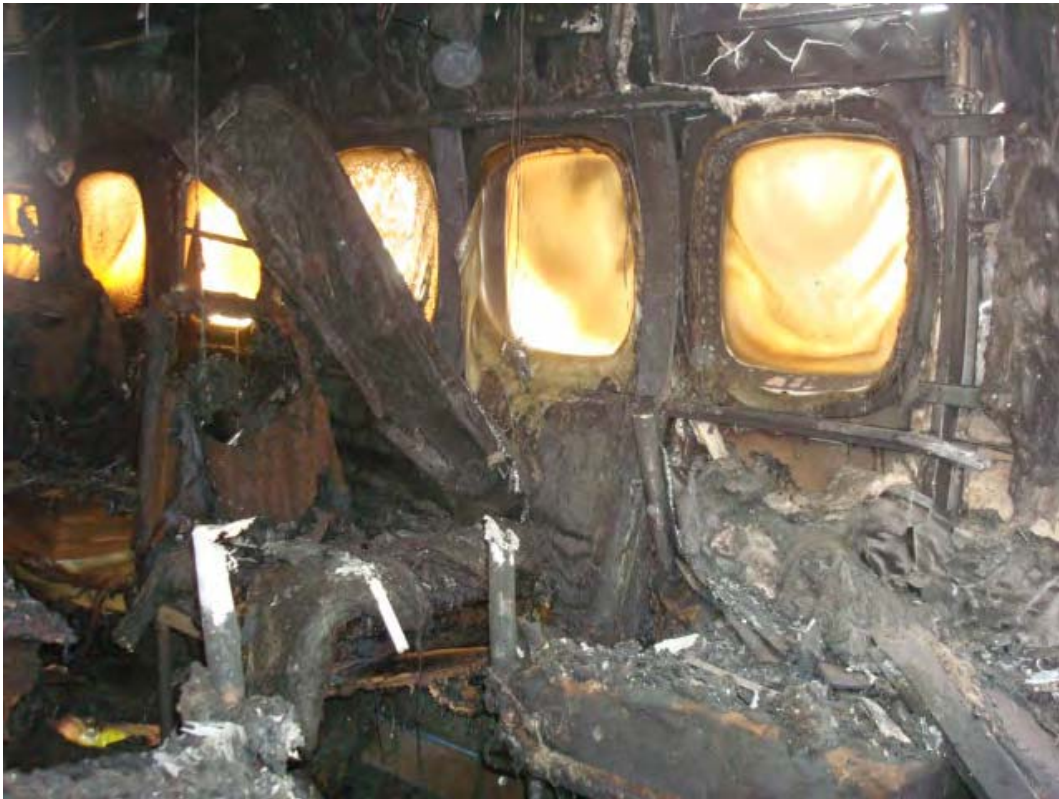
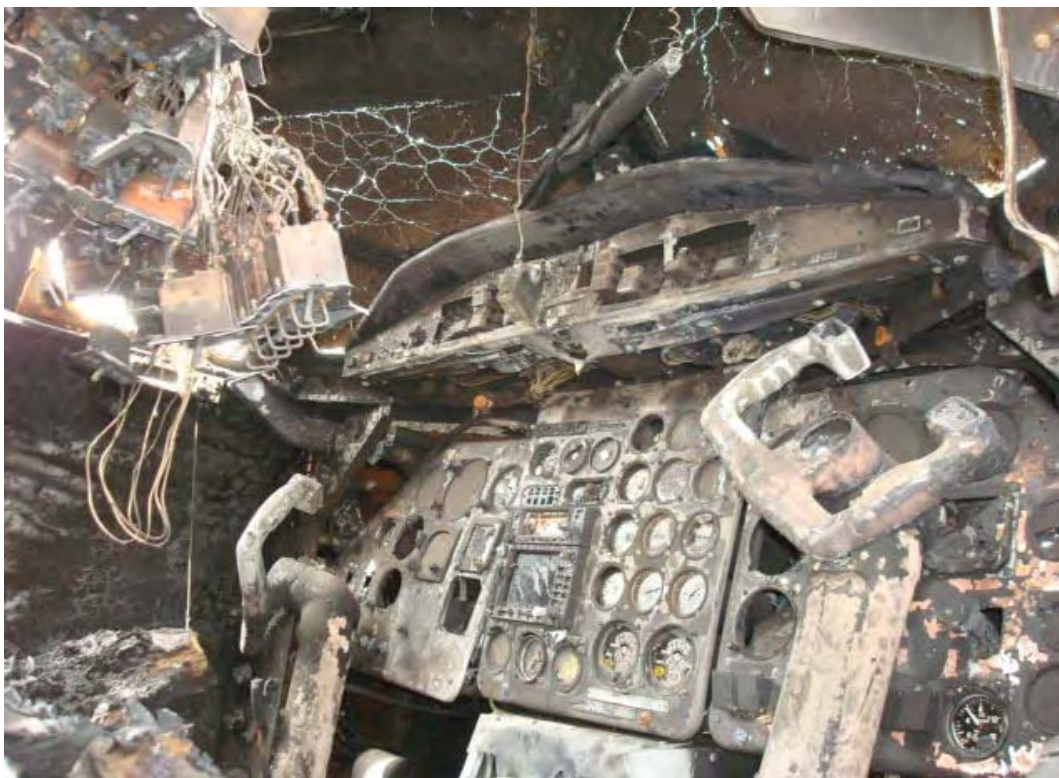
При опирането на ПИК на летище Уау възниква неконтролируемо подскачане на ВС („козел”), което екипажът не успява да овладее. В резултат на това настъпва разрушаване на носовата стойка на колесника и самолетът започва да трие ПИК с носовата си част, което продължава до установяването му. След установяването на ВС на ПИК, екипажът се евакуира успешно, без наранявания. Поради повишената температура в носовата част, вследствие на триенето възниква пожар. Летищната противопожарна служба не успява да спре разпространението на огъня. Вследствие на пожара самолетът е унищожен. Снимки на самолета на мястото на произшествието са показани на фиг. 4, 5 и 6.

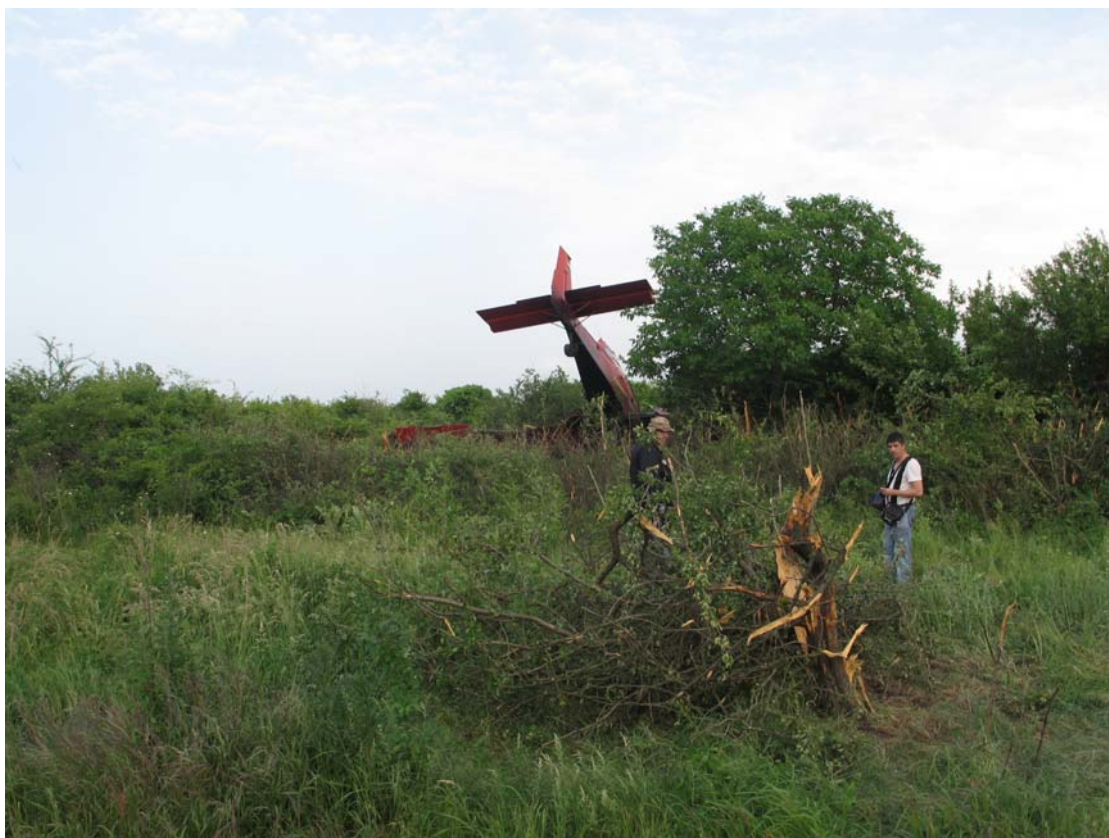
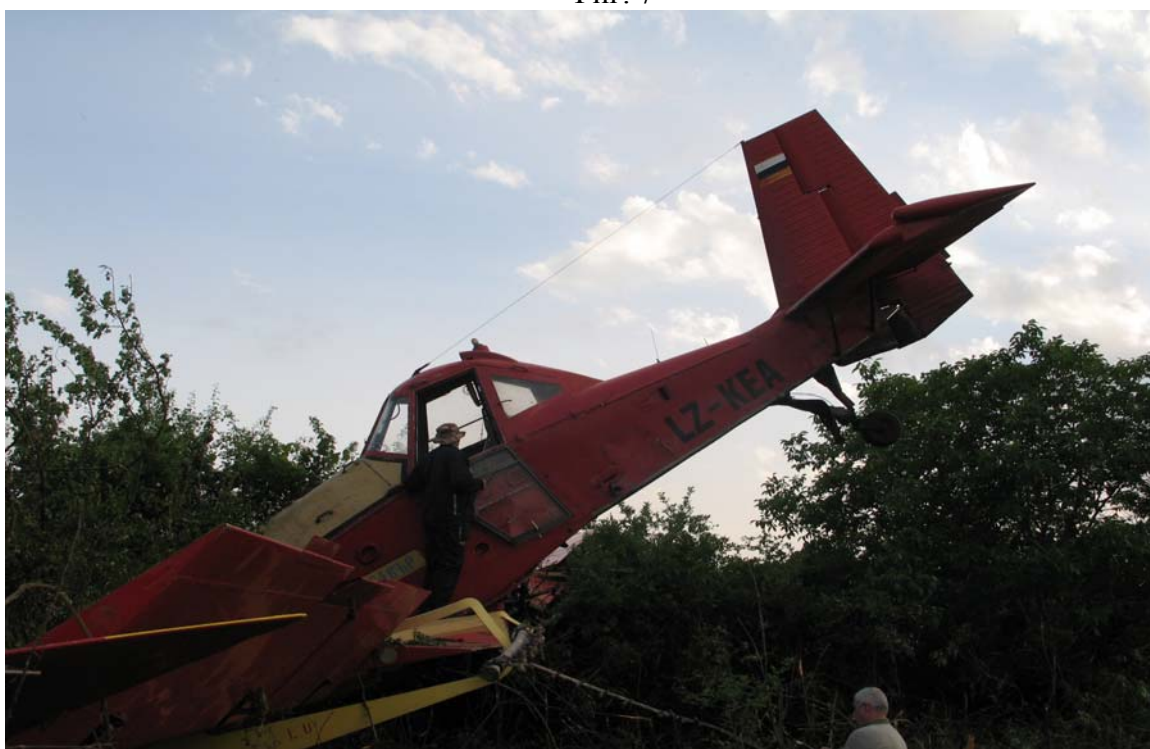
След зареждането на химическия разтвор КВС насочва самолета към началото на ПИК 11, като, по негови обяснения, при завиването за излизане в курса на ПИК 11, външното колело излиза на грунд с цел позиционирането на самолета на изпълнителния старт на ПИК 11 да бъде непосредствено в началото. КВС отклонява напред до упор лоста за излитане, което осигурява по-бързо вдигане на опашното колело при достигане на скоростта на ефективност на управлението, извежда двигателя на излетен режим и започва засилване. На около 100 m преди края на ПИК 11 се повдига опашното колело. Отлепването е на около 40 m преди края на ПИК 11, като в този момент КВС не е следил показанията на скоростомера (по негови обяснения). Малко след отлепването ВС започва да губи височина. КВС отклонява лоста напред, за да увеличи скоростта и предприема отклонение наляво до $\text{КК} = 85^{\circ}$ (следвайки наклона на нивата пред него), но загубата на височина продължава. Виждайки, че контактът със земната повърхност е неизбежен, КВС придърпва лоста към себе си, за да прескочи изорана и засята със слънчоглед нива, разпростираща се на около 150 m източно от края на ПИК 11, успява да прелети нивата и ВС опира с трите стойки на твърда, неорана земя. КВС решава, че ще може да прескочи идващото препятствие (дървета от запустяла овощна градина с височина 5...6 m) и решава да увеличи подемната сила чрез допълнително допускане на задкрилките. След кратък разбег по земната повърхност (около 16...22 m) самолетът отново отлепя, но не успява да набере необходимата височина и се удря в дърво, намиращо се на 66 m след следите от опиране в нивата. След счупване на дървото, ВС удря с края на дясното полукрило друго дърво, вследствие на което аеронавигационното осветление се разрушава и остава заплетено в дървото. От удара в дървото ВС се завърта надясно, удря последователно множество дървета и храсти и пада на носа си. Общ вид на ВС на мястото на авиационното произшествие е показан на фиг. 7 и 8.

КВС не е получил наранявания. ВС е претърпяло значителни повреди.

Превишаване на максималната излетна маса, вероятна частична загуба на мощност на двигателя и грешки в техниката на пилотиране при излитане, довели до удар в препятствия.

Неспазване на основни ограничения и изисквания при експлоатацията на ВС от авиационния оператор и КВС.

1. Полетите със самолети PZL M18 да се изпълняват в съответствие с одобреното от ГД „ГВА” „Ръководство за провеждане на полетите”, като за целта летателния състав, експлоатиращ самолета да премине опреснителен курс по документа и положи писмен изпит. В изпита да се включат въпроси за маса, центровка, скорости, действия при нормални и аварийни ситуации.

2. Всички авиационни оператори за специализирани авиационни работи, експлоатиращи самолети PZL M18 и неговите модификации да ревизират документите си за постигане на съответствие с регламентираните в типовите сертификати (EASA Type Certificate) категории на самолет M18 „Dromader”.

3. Всички авиационни оператори за специализирани авиационни работи, експлоатиращи самолети PZL M18 и неговите модификации, да ревизират програмите си за техническо обслужване. В същите да се включат максималните излетни маси за конкретните самолети, одобрени в Ръководство за провеждане на полетите, разрешените горива съгласно типовия сертификат, периодичността и обема на периодическото техническо обслужване на двигателя, като се прекрати експлоатацията на ВС с автомобилен бензин.

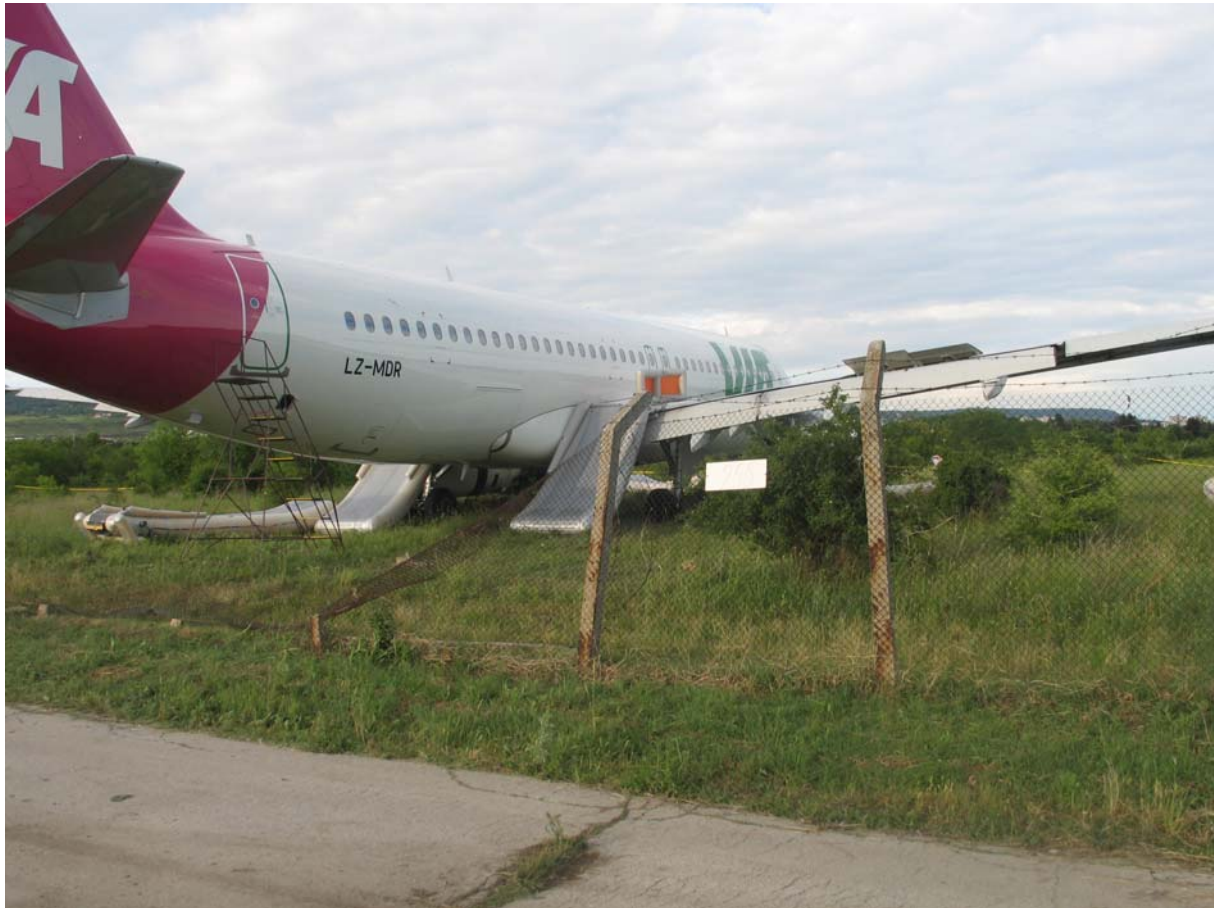
Фиг. 9

По данни от FDR, опирането е извършено с вертикално претоварване 1,35 и с пътна скорост 168 kt. В момента на опирането ПИК е мокра поради валеж. От мястото на опирание до края на ПИК09 остават приблизително 1220 m.

След опирането EBC задейства пълен реверс на теглителната сила на двигателите и спойлерите започват да се отварят (времето за пълно отваряне на спойлерите е около 2 s) След опирането самолетът се отклонява първо на дясно, след което възстановява посоката на движението по оста.. Самолетът не може да спре в рамките на оставащата разполагаема дистанция за спиране и излиза на грунт, след края на ПИК 09. С оглед избягване на сблъсък с курсова антена на ILS, КВС предприема леко отклонение на ВС в ляво от курса за кацане и след изтъркаване удря периметровата ограда на летище Варна и спира на разстояние 224 m от края на ПИК 09 и на 37 m вляво от осовата линия на ПИК. Общ вид на самолета на мястото на авиационното произшествие е показан на фиг.9 и 10.

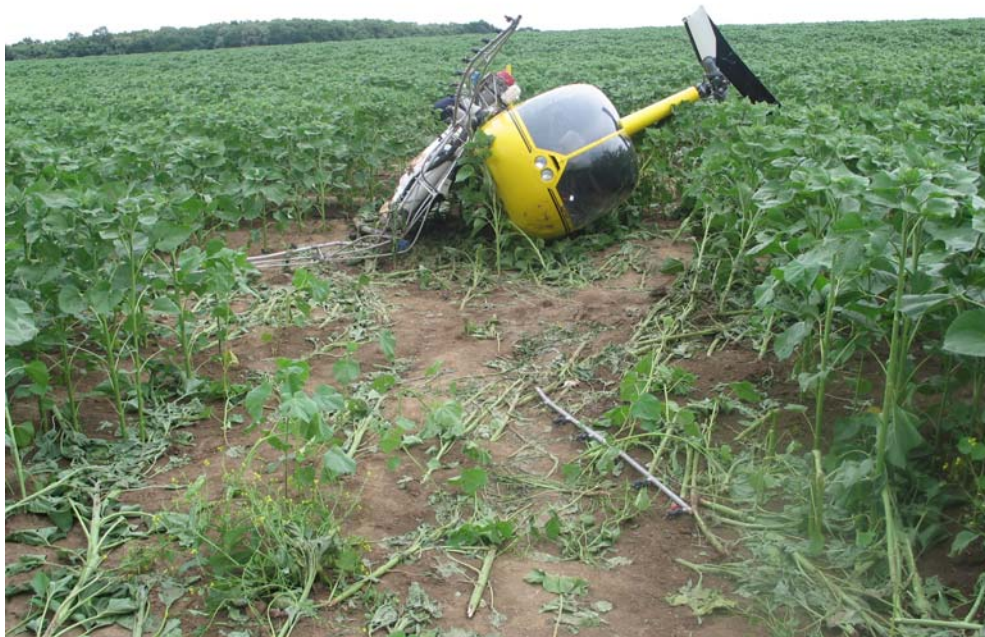
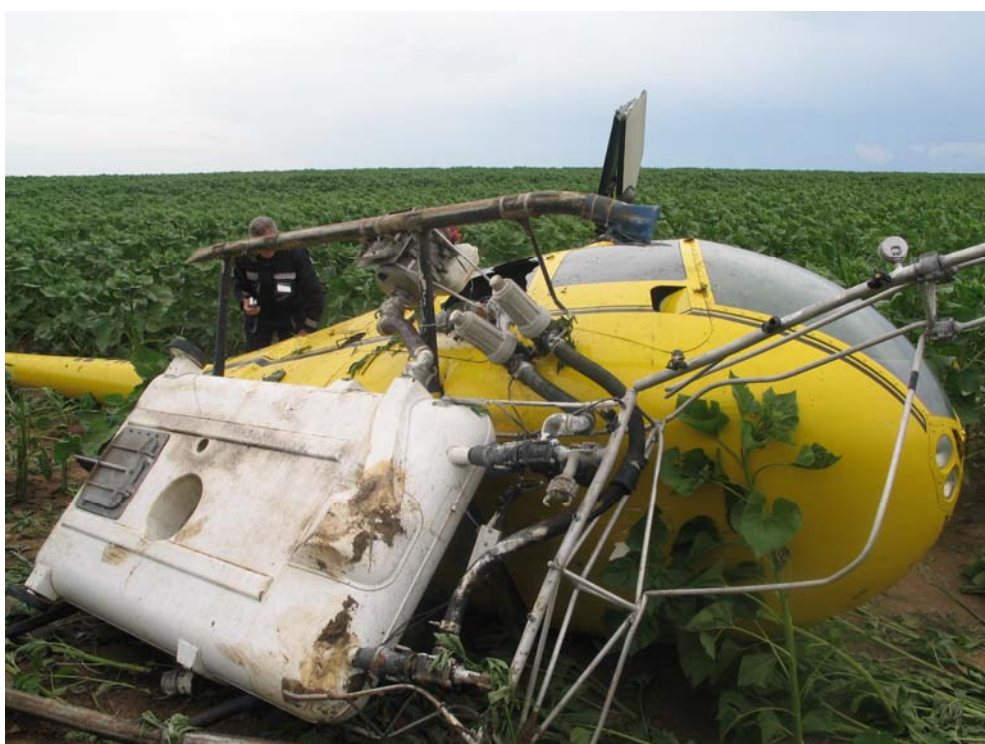
Тъй като в направление на полета има високи дървета, КВС отклонява вертолета леко наляво, прелита над разположените непосредствено до пътя между с. Кацелово и с. Нисово храсти, прелита над пътя, закача храсти от другата страна на пътя, закача в земята и разрушава дясна разпръсквателна тръба, вертолетът се сблъсква със земята, завърта се и ляга на левия си борд, в курс обратен на курса на полета. КВС изключва магнетите, спира акумулатора, спира подаването на гориво към двигателя и напуска вертолета без наранявания. Вертолетът е получил тежки повреди показани на следващите фигури 11 и 12.

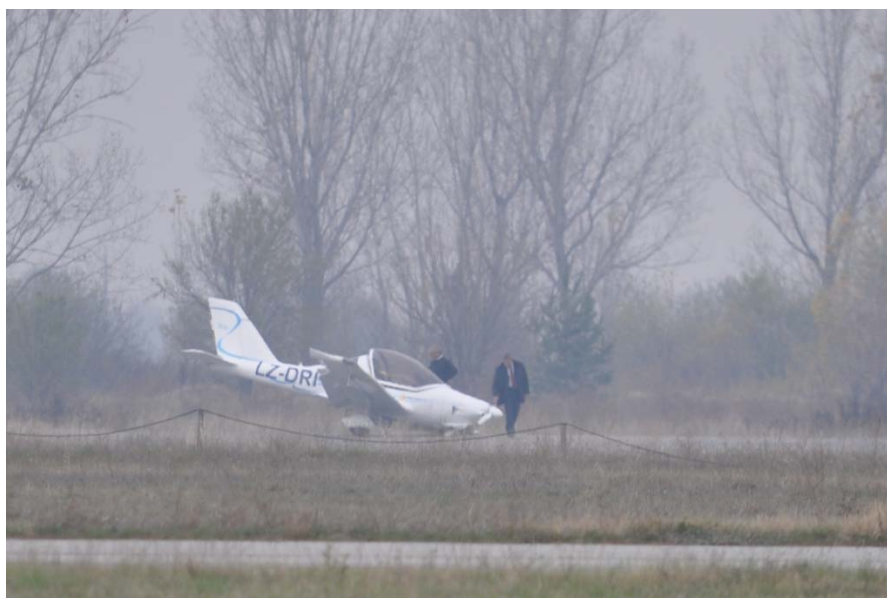
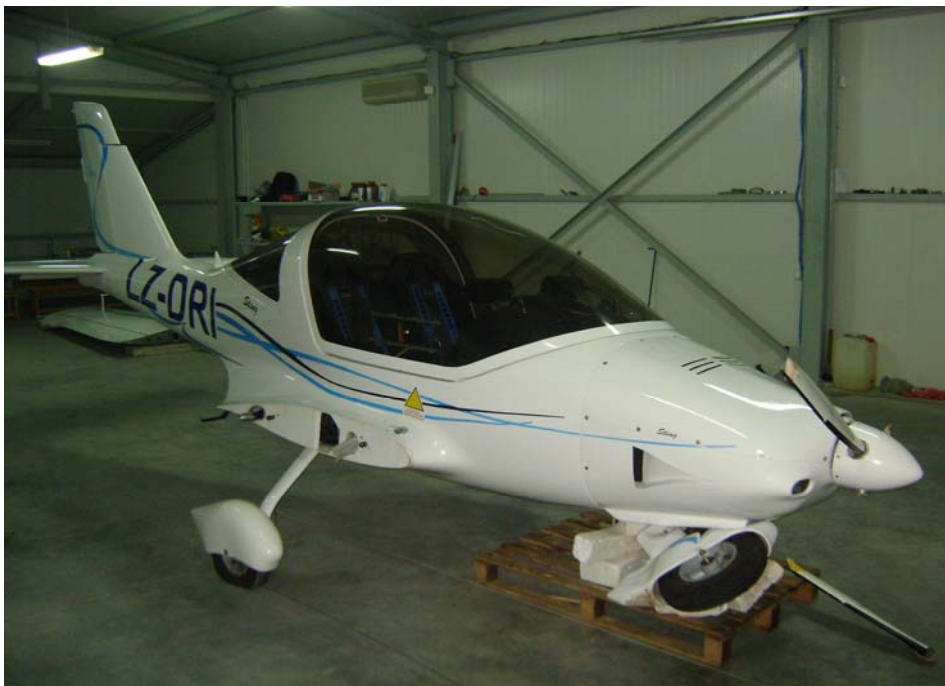
Вторият полет с друг летец ветеран протича без усложнения до момента на подхода за кацане. Съгласно обясненията на КВС, той се е насочил „по-стръмно” за кацане, като целта му е била да опре в началото на ПИК 26 и да освободи по-бързо ПИК по ПР „С”. За да изпълни замисъла си, КВС намалява честотата на въртене на двигателя до режим на „полетен малък газ” на височина около 30 m, като по негови обяснения, ВС „пропада малко по-бързо от нормалното”, той е предприел по-ранно изравняване (на по-голяма височина, около 10 m, по информация от свидетел) и в последствие, преди опиране, е притеглил по-рязко лоста за управление на ВС. В резултат на тези действия ВС пропада от височина около 2...3 m и среща земята първо с опашната пета. В следствие на възникналия от удара пикиращ момент настъпва бързо пропадане на носа на ВС, удар на основните стойки на колесника и след това удар на носовия колесник (при този удар вероятно носовият колесник се подгъва). Следва отскачане от пистата и повторно опиране първо на основния колесник и след това на носа на самолета. Самолетът завива рязко на дясно, разрушават се левия основен колесник и лопатите на витлото.

Самолетът се установява в курс 80^0 . Пилотът и пътникът не са получили наранявания и самостоятелно напускат ВС. На самолета са нанесени значителни повреди, показани на следващите фигури 13 и 14:

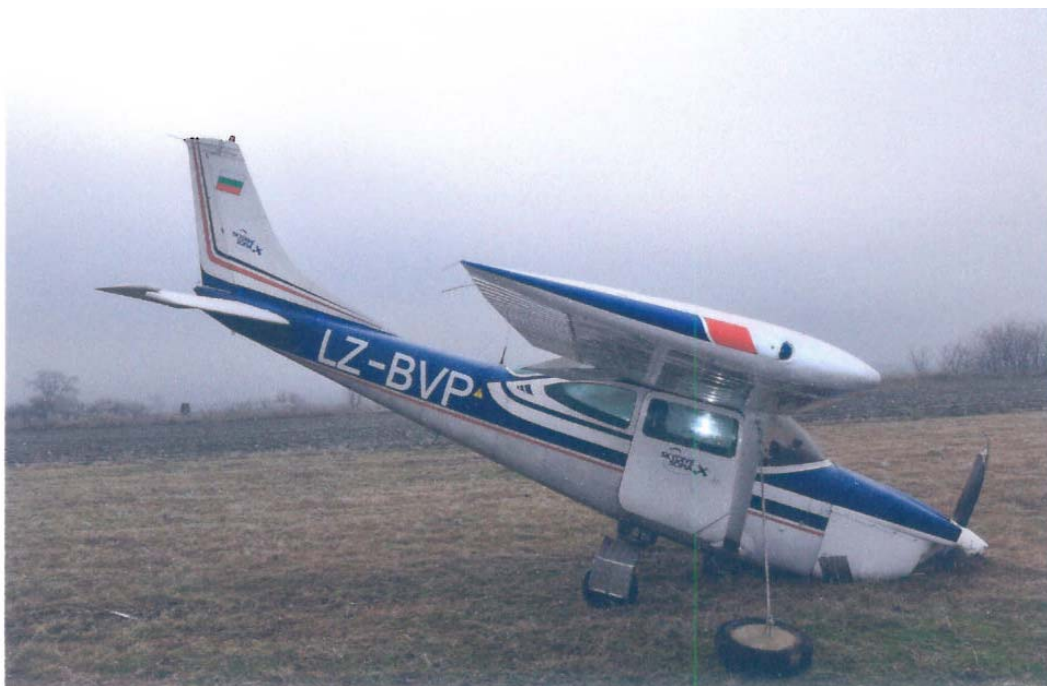
Фиг. 17

КВС и един пътник изпълняват прелитане със самолет Cessna 182M, рег. знаци LZ-BVP до летище „Смедеревска паланка”, Република Сърбия, където да се извърши техническо обслужване на ВС. Прелитането е по маршрут Ихтиман – София – Ниш – Смедеревска паланка. При кацане на летище „Смедеревска паланка” самолетът идва с по-висока скорост и по-високо. В резултат опирането е твърде късно и самолетът не може да спре в рамките на грундовата писта на летището и излиза от нея. При излизането ВС среща неравности, в следствие на което се разрушава носовия колесник и витлото на самолета. Общ вид на самолета на мястото на авиационното произшествие е показан на фиг. 17.

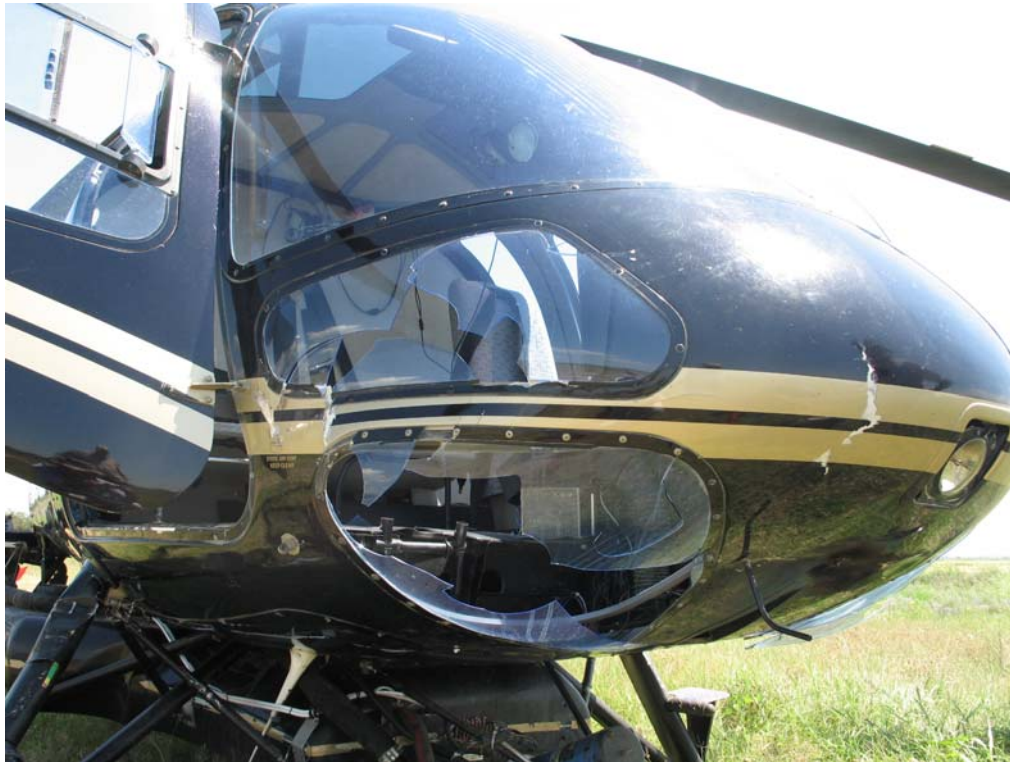
Фиг. 19

На 23.07.2013 г. вертолет Enstrom 480B, рег. знаци LZ-VIS, експлоатиран от авиационен оператор за специализирани авиационни работи, изпълнява втори полет за деня и първи за авиационно-химическа работа. При изпълнение на подход за заемане на работна височина в снижение за пръскане, вертолетът се блъска в електрически проводници, скъсва ги и ВС получава повреди, показани на фиг.19. КВС прекратява полета за АХР и се отправя за кацане на временна летателна площадка „Дъбован”, община Гулянци, област Плевен. КВС приземява ВС на временната летателната площадка без допълнителни повреди.
