Дирекция „Звено за разследване на произшествия във въздушния, водния и железопътния транспорт“ (ЗРПВВЖТ)

НАЦИОНАЛНА КОНФЕРЕНЦИЯ ПО БЕЗОПАСНОСТ НА ПОЛЕТИТЕ В ГРАЖДАНСКОТО ВЪЗДУХОПЛАВАНЕ

Авиационните произшествия и сериозни инциденти през
2015 г. и 2016 години

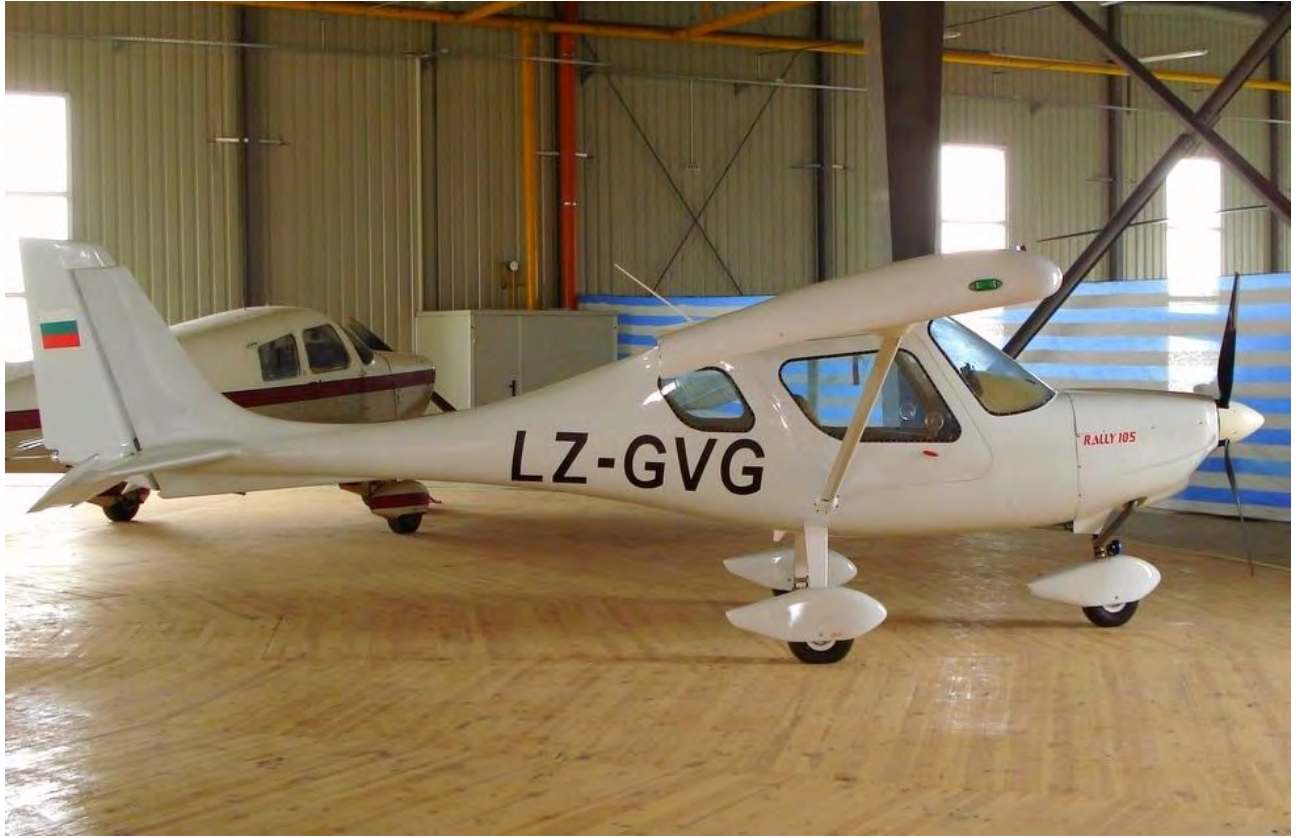
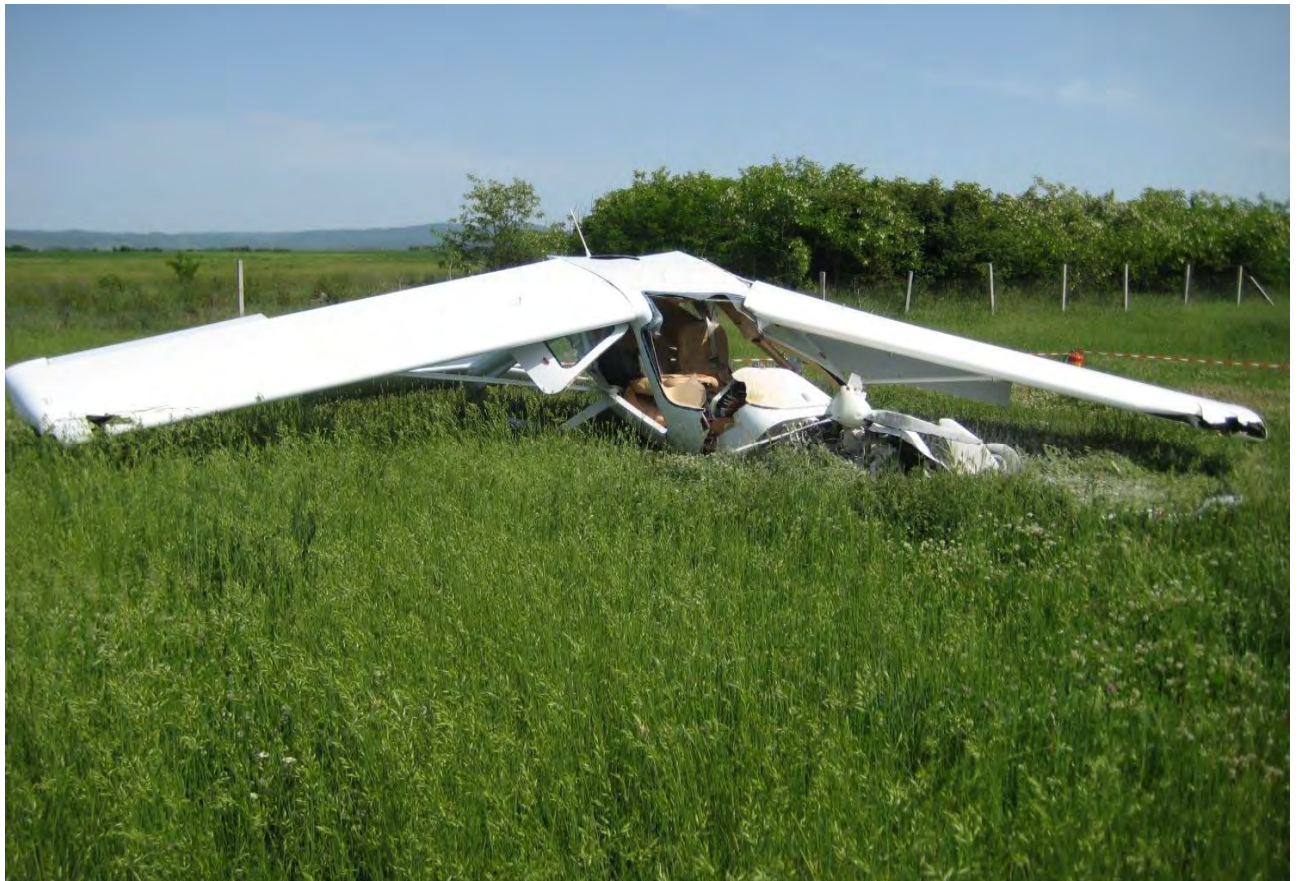
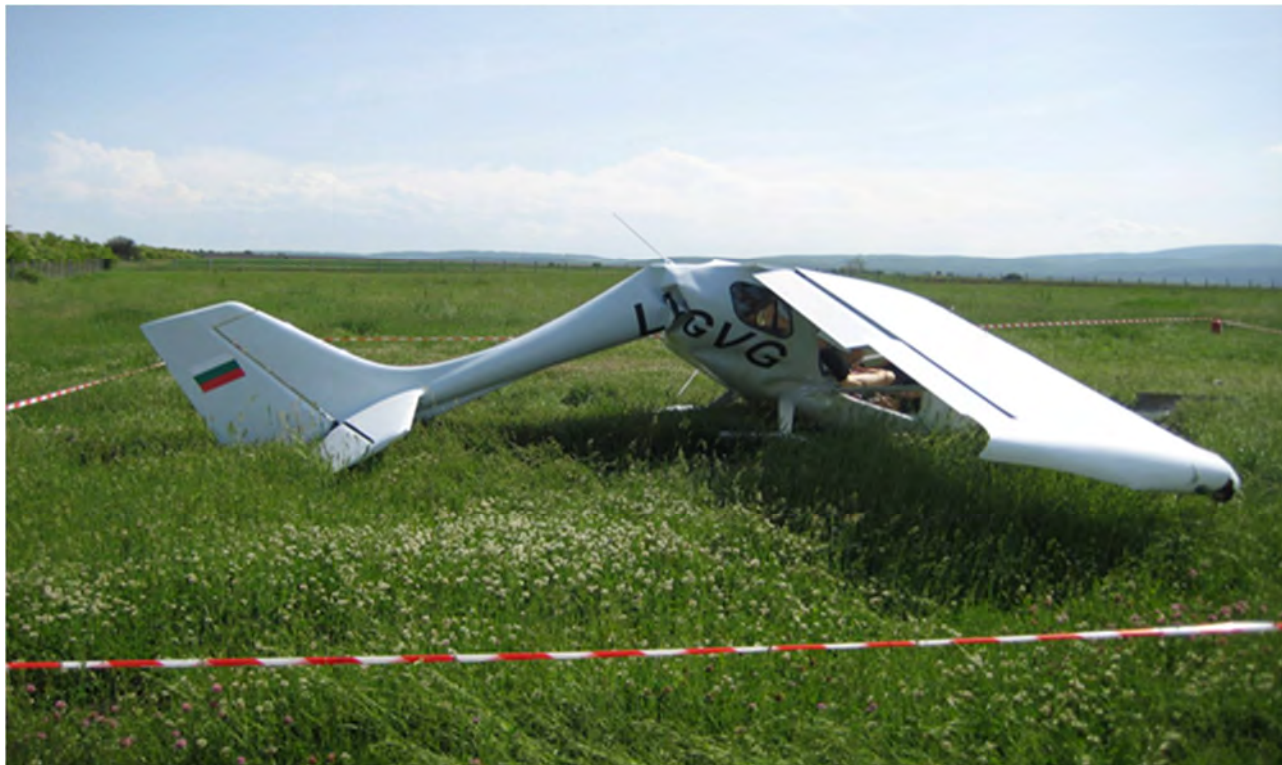
I. На 21.05.2015 г. самолет Rally 105 с регистрационни знаци LZ-GVG, собственост на български гражданин, изпълнява развлекателен полет от летателна площадка „Лесново“, област София, до летателна площадка „Долна Баня“, област София. Самолетът се пилотира от пилот-собственик. На борда няма други членове на екипажа и пътници. Непосредствено след излитане ВС прави опит да се завърне обратно на летателната площадка, при което се сблъсква със земната повърхност преди прага на ПИК 28. При съприкосновението самолетът е напълно разрушен, а пилотът собственик почива от получените рани без да дойде в съзнание.

Снимки на самолета и на мястото на произшествието са показани на фиг. 5, 6 и 7.

Аеродинамичен срив на самолета, предизвикан от загуба на скорост при неправилното решение на КВС за завръщане и кацане обратно на летателна площадка „Лесново“ след вероятна частична загуба на мощност на двигателя.

Вероятна частична загуба на мощност на двигателя, възникнала като резултат от нарушаване на технологиите за поддържане на летателната годност на ВС.

Занижен контрол от страна на ГД ГВА при регистрирането и следенето на летателната годност на ВС.

1. На всички ултра леки ВС да бъде проверена целостта и закрепването на веригите за управление на кормилата;
2. На всички ултра леки ВС да бъдат проверени възлите за закрепване на клапите - задкрилки и системата на тяхното синхронизиране;
3. На всички ултра леки ВС с двигатели Rotax да се извърши оглед на състоянието на двигателя и закрепването на агрегатите осигуряващи неговото функциониране;
4. Извършените проверки да бъдат отразени в техническата документация на ВС

1. ГД „ГВА“ да изпрати копие от този доклад до всички обществени организации свързани с използването на много леки и свръх леки ВС и организации за обучение на пилоти, които да разгледат неговото съдържание пред летателния и технически персонал на същите.

2. ГД ГВА да набележи мерки за подобряване на контрола при регистриране и удостоверяване на летателната годност на леки и свръхлеки ВС, експлоатирани от пилоти-собственици.

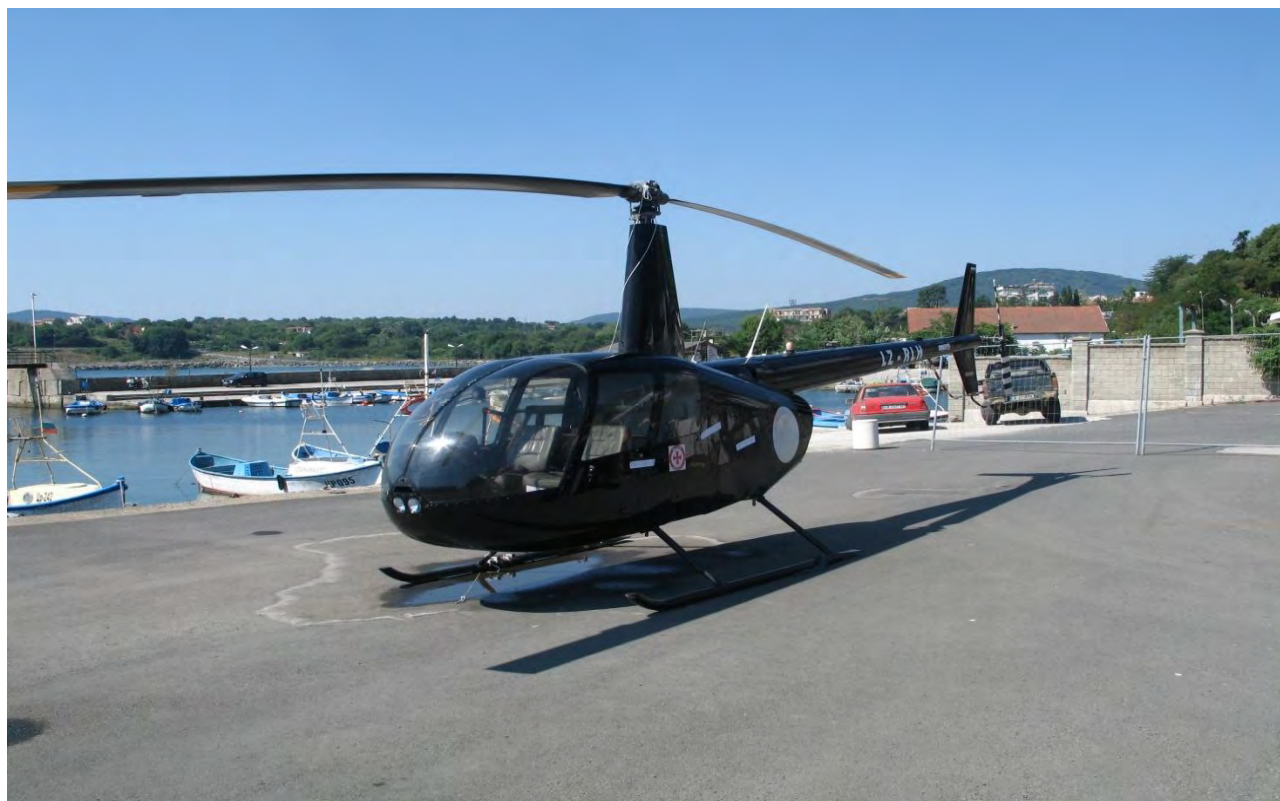
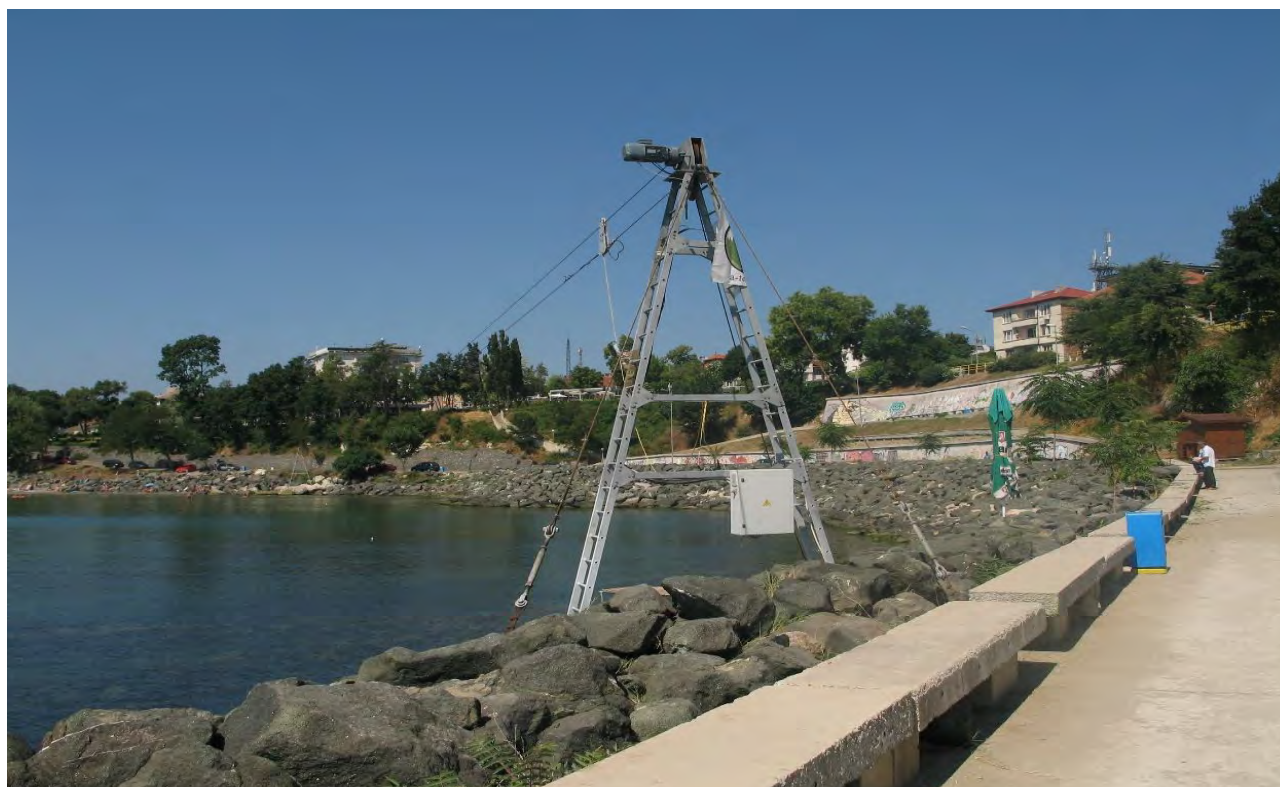
Фиг. № 8

II. На 25.07.2015 г. около 13:10 h вертолет Robinson R-44, рег. знаци LZ-RLH, излита от летателна площадка Калиманци, община Варна, по маршрут към град Царево. На борда на вертолета се намират пилот и двама пътници. При изпълнение на подход за кацане на избрана от въздуха летателна площадка до пристанището на град Царево, пилотът прави маньовър за избягване на препятствие, което не е забелязано до този момент, при което вертолетът пада в морето недалеч от брега. ВС потъва на дълбочина 3...4 m. Пилотът и двамата пътници напускат вертолета без наранявания.

Снимки на вертолета на мястото на произшествието са показани на фиг. 8, и 9.

Сблъсък на вертолета с водната повърхност при изпълнение на маньовър от КВС за избягване на късно забелязано препятствие в хода на изпълнение на подход за кацане на избрана от въздуха летателна площадка.

Грешки в технологията на пилотиране на вертолета при подход за кацане на избрана от въздуха летателна площадка, довела до падане на честотата на въртене на носещия винт под минимално допустимата при изпълнение на маневриране от КВС.

1. Случаят да се разгледа пред летателния състав на АО, експлоатиращи едно двигателни вертолети, като се акцентира на процедурите на производителя при различни аварийни ситуации;

2. С летателния състав на АО за специализирани авиационни работи (САР), експлоатиращи вертолети, да се проведат семинари на тема „Оценка на препятствия при подход към избрана от въздуха площадка“, като за проведените семинари се съставят протоколи с оценки. Копия от протоколите да се изпратят в дирекция ЗРПВВЖТ към МТИТС.

3. АО за САР да препоръчат на екипажите си при кацане на нерегламентирани площадки използването и на Google Earth за първоначална информация и справка за мястото на кацане.

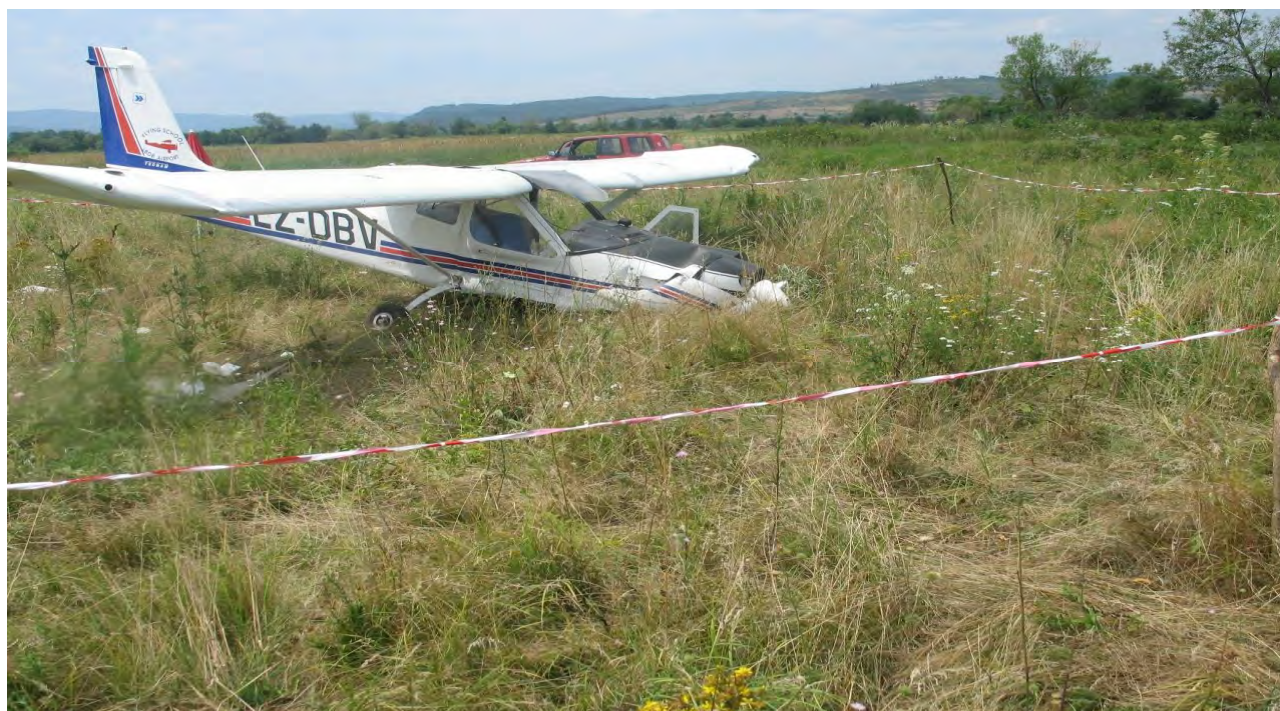
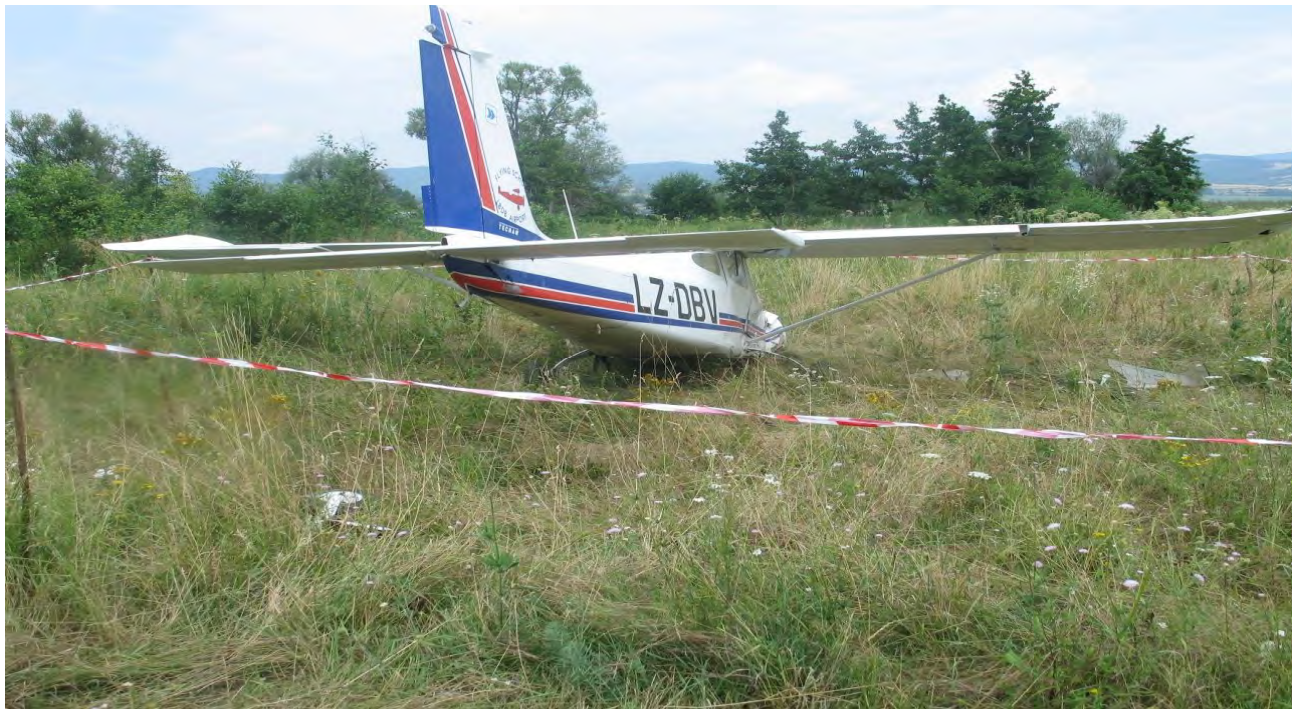
III. На 27.07.2015 самолет P92-JS, регистрационни знаци LZ-DBV, експлоатиран от авиационен учебен център „Ратан“ ООД, излита с двучленен екипаж от ПИК 27 на летателна площадка Долна Баня за изпълнение на тренировъчен полет. След излитането, в набор на височина, между 1 и 2 завой, инструкторът симулира отказ на двигател. След снижение към избрана от въздуха площадка за принудително кацане, самолетът се приземява в неокосена ливада със значителни повреди. Инструкторът и обучаемият пилот напускат самолета без да са получили наранявания.

Общ вид на самолета на мястото на авиационното произшествие е показан на фиг.10 и 11.

Допуснати грешки в технологията на пилотиране при изпълнение на планираното упражнение от екипажа на ВС.

Неправилно решение на инструктора при избора на височина и мястото за изпълнение на имитация на подход за кацане със спрял двигател, както и липсата на методическа разработка за изпълнение на упражнение 16 от Програма за летателно обучение на любители пилоти за самолет PPL(A) в Одобрена организация за обучение „Ратан“ ООД и незадоволителна подготовка на екипажа преди провеждане на полета.

1. ГД „ГВА“ да изпрати копие от този доклад до всички Одобрени организации за обучение на пилоти (ООО), които да разгледат неговото съдържание пред летателния състав на същите.

2. ООО „Ратан“ ООД да разработи методика за изпълнение на упражнение 16 „Принудително кацане без тяга“ от Програма за летателно обучение на любители пилоти за самолет PPL (A), като вземе предвид направените в този доклад бележки по отношение на изпълнението на упражнението.

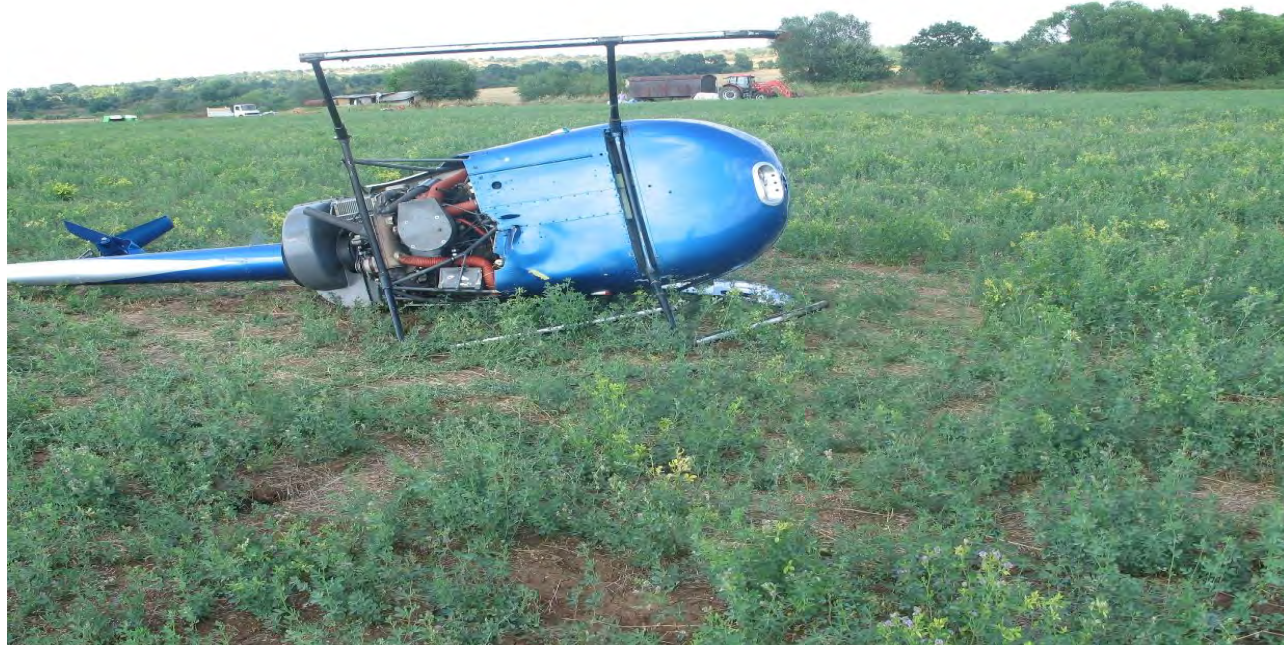
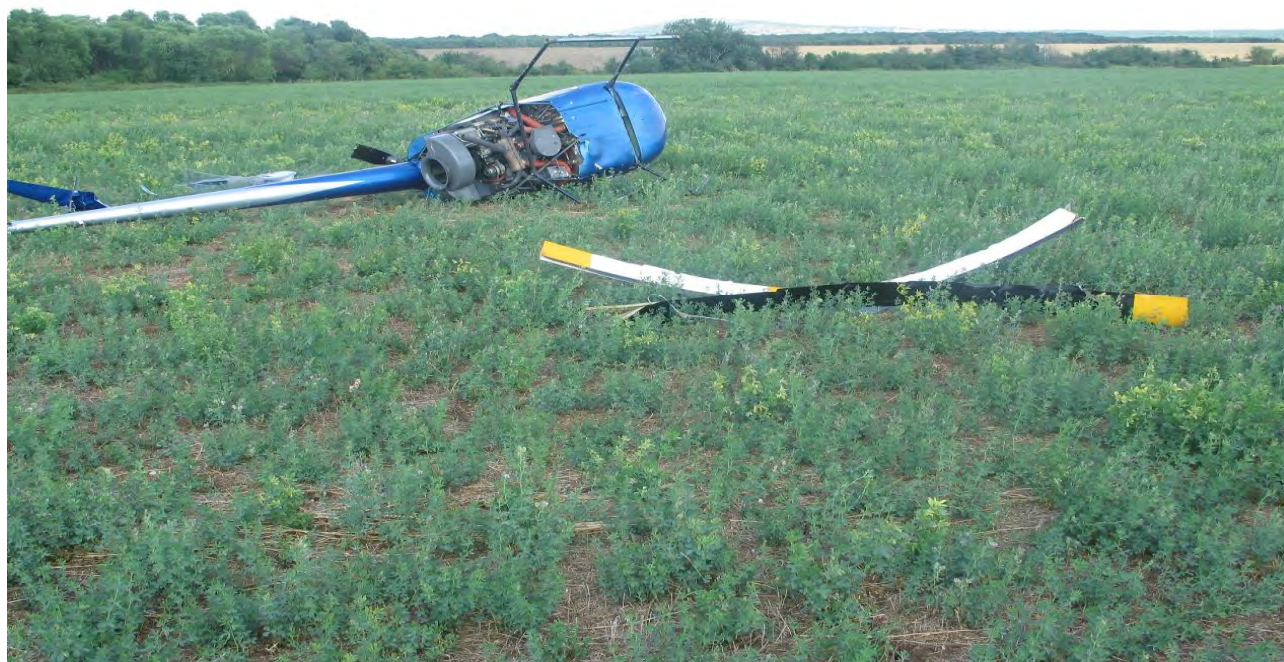
IV. На 02.08.2015 г. към 11 h в землището на село Узунджово, област Хасково, при опит за излитане от временна нерегламентирана летателна площадка се разбива вертолет Robinson R22 ВЕТА без регистрационни знаци. На борда на вертолета са две лица без правоспособност да го пилотират, управлявал е заемащият лявата седалка. Двамата не са получили наранявания, вертолетът е разрушен.

Липса на опит и правоспособност на пилотиращия пилот.

Извършване на полет от неспособен екипаж с нерегистрирано ВС без удостоверена летателна годност.

Общ вид на останките на вертолета на мястото на авиационното производство е показан на фиг.12 и 13.

1. Дирекция „Авиационна безопасност“ на ГД ГВА да извърши вътрешна проверка за създаване на условия за използване на ВС във въздушното пространство на Република България без регистрация, като проверката завърши с разработване на становище за решаване на проблема.

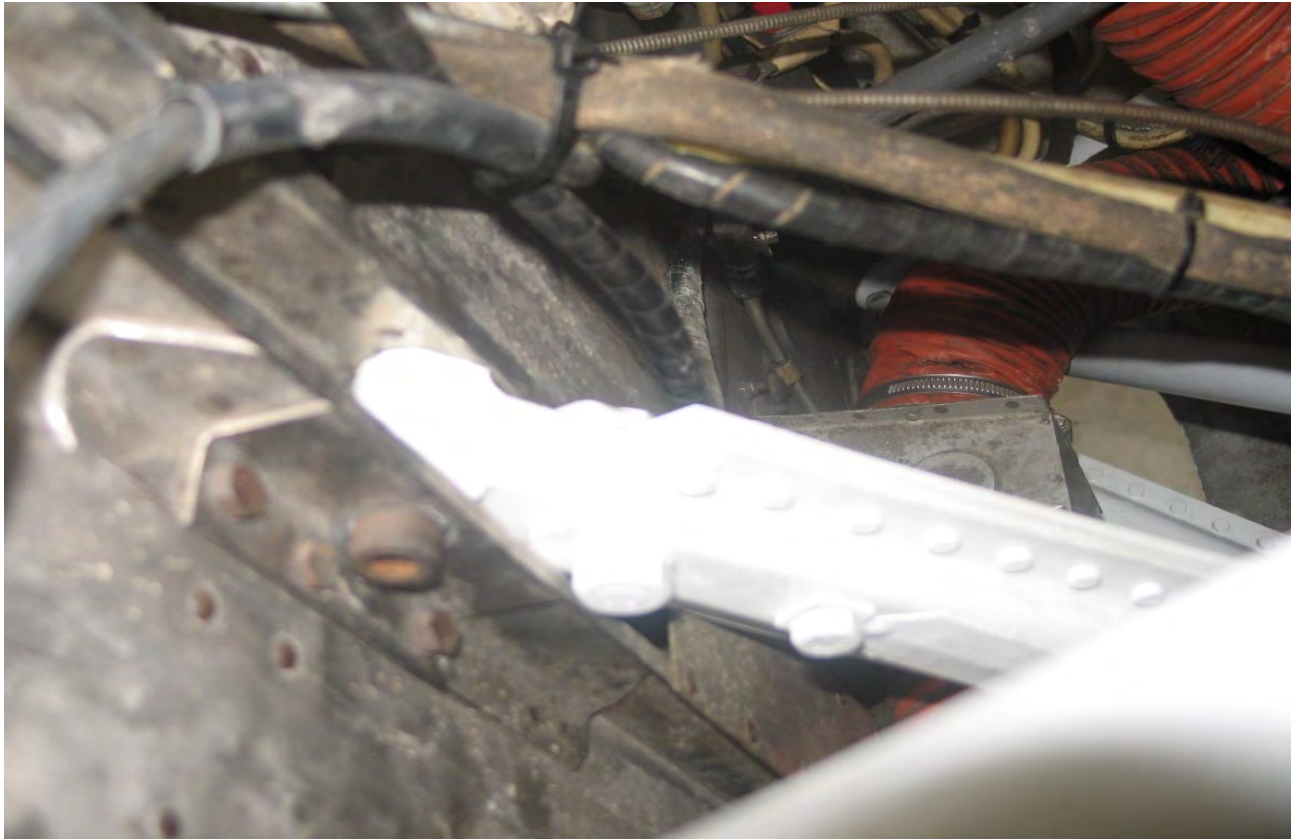
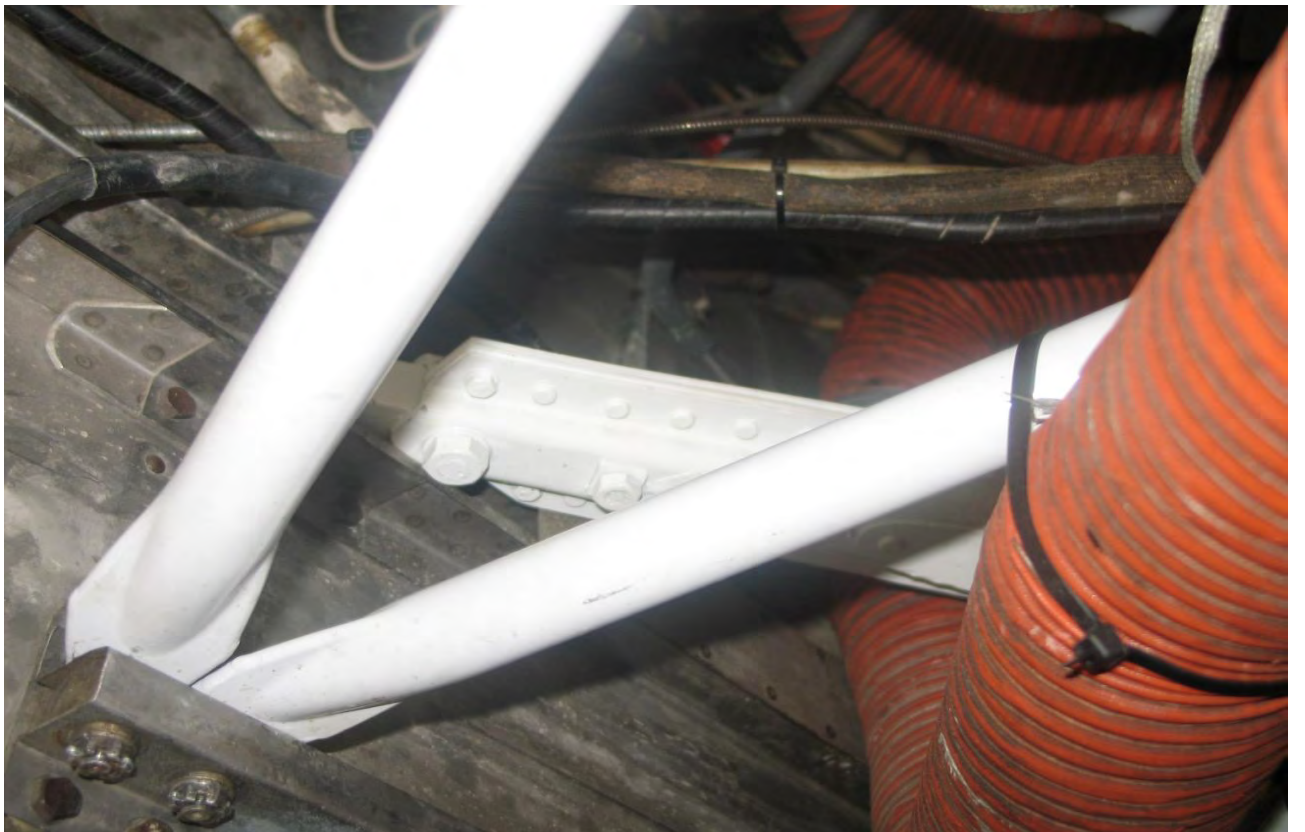
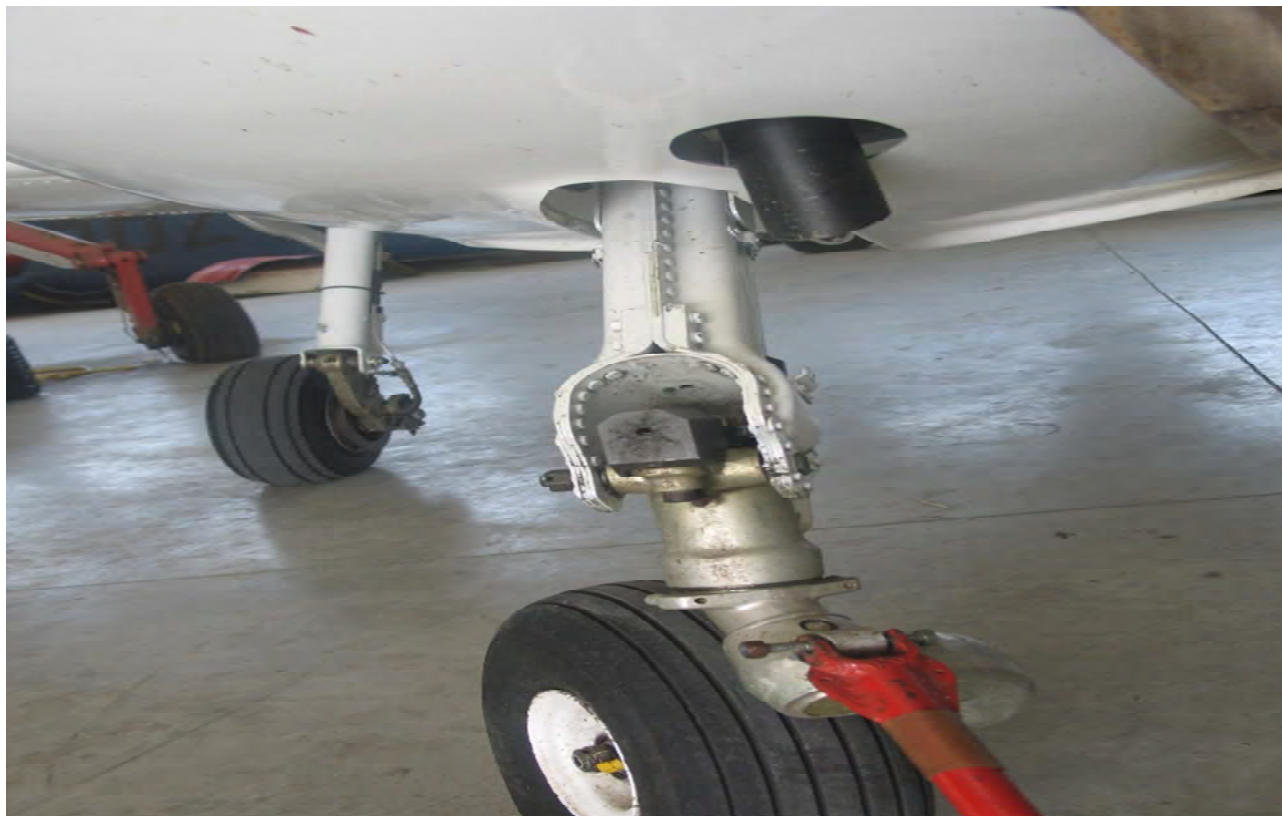
В процеса на разследване е установено, че ресурса на двигателя по календарен срок е изтекъл и, че на самолета са извършвани ремонти, които не са отразени в техническата документация на същия. Независимо от това ГД ГВА издава удостоверение за преглед на летателна годност с което констатира изправност на същия. Прави се опит от ГД ГВА за извършване на паралелно разследване на това, което провежда комисията и за отричане:

Снимки от следи за извършвани ремонти на самолета са показани на фиг. 15, 16 и 17.

Несъобразяване с фактическите условия на грундовата писта, неизползване на разполагаемата дължина и допуснати грешки в технологията на изпълнение на етапа излитане.

Пилотирацията няма необходимата квалификация и правоспособност.

На самолет PZL Koliber, регистрационни знаци LZ-FDA, да бъде отменено удостоверение за летателна годност, до установяване на фактическото му състояние и преминаване на преглед за установяване на летателната му годност от инспектори от отдел „Летателна годност“ на ГД ГВА.

1. Преди представяне на самолета пред ГД „ГВА“ за преглед на летателната годност, на същия да бъде изпълнена от организация за техническо обслужване най-голямата инспекция в пълен обем, предвидена в Програмата за техническо обслужване на самолета.

4. Удостоверението за летателна годност на самолет PZL-Kolibier 150, регистрационни знаци LZ-FDA, сериен № 03900041, да бъде възстановено само след удовлетворяване на ресурсните изисквания на производителя на двигателя и след отразяване в техническата документация извършените ремонти

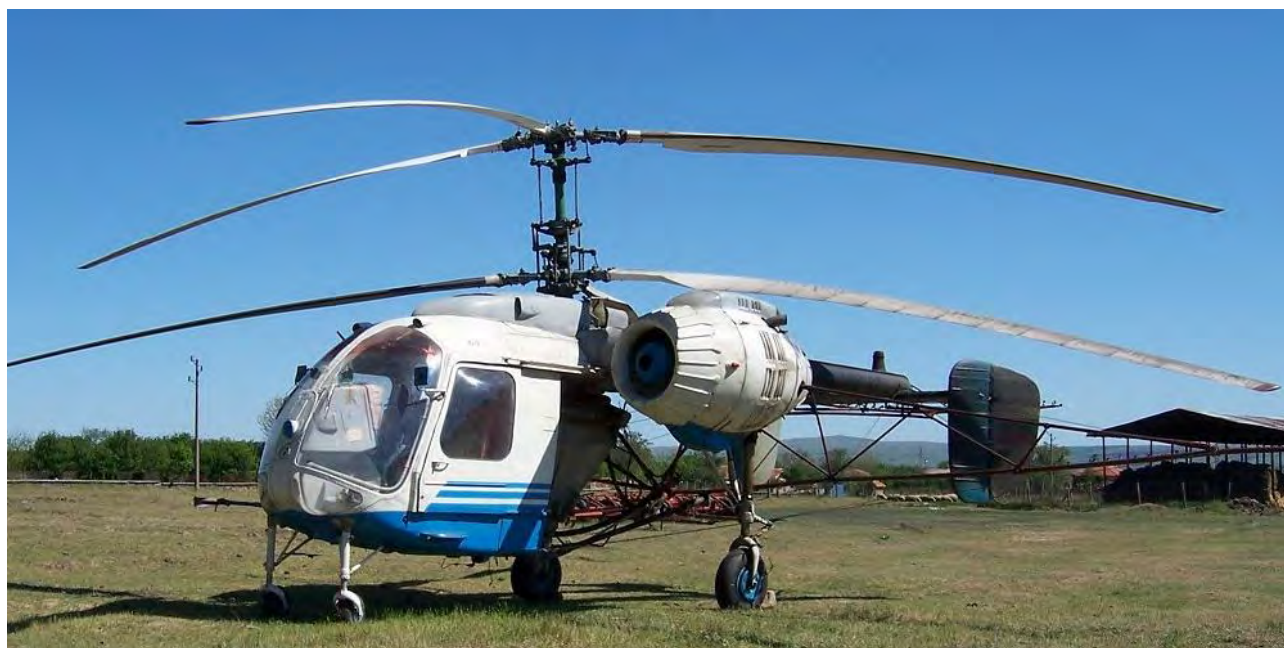
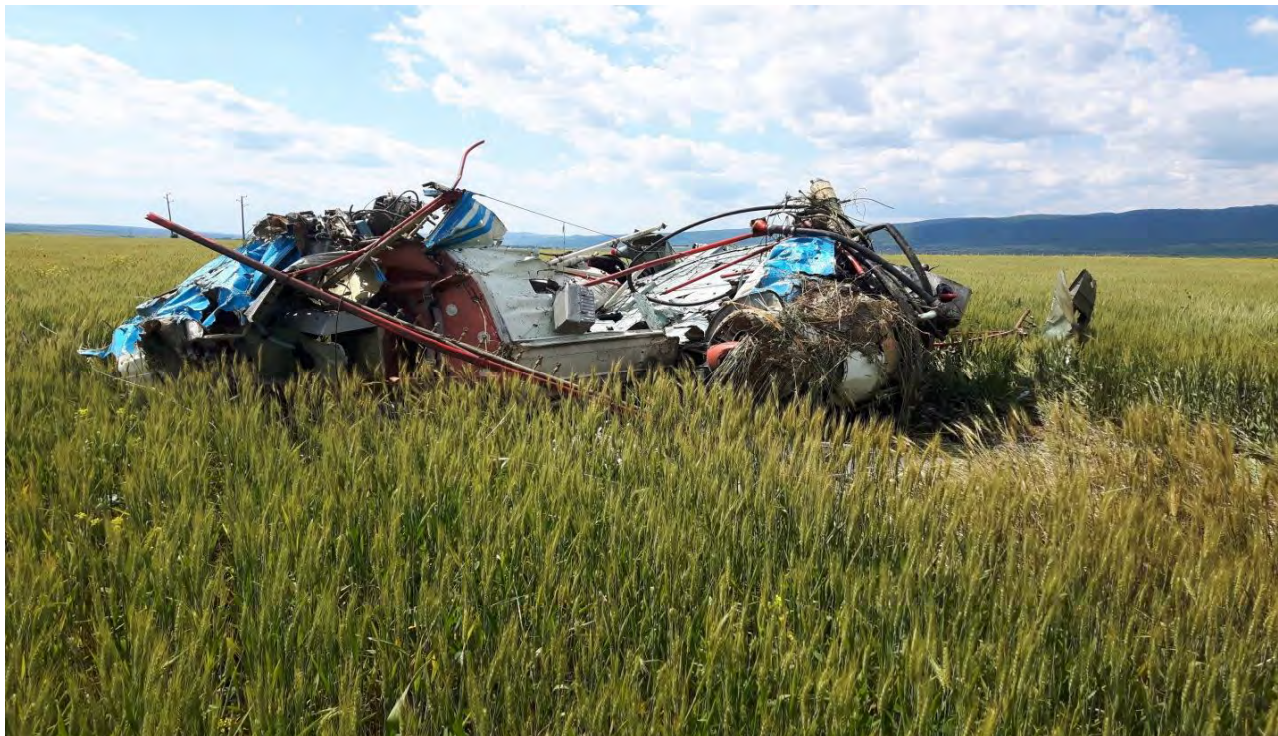
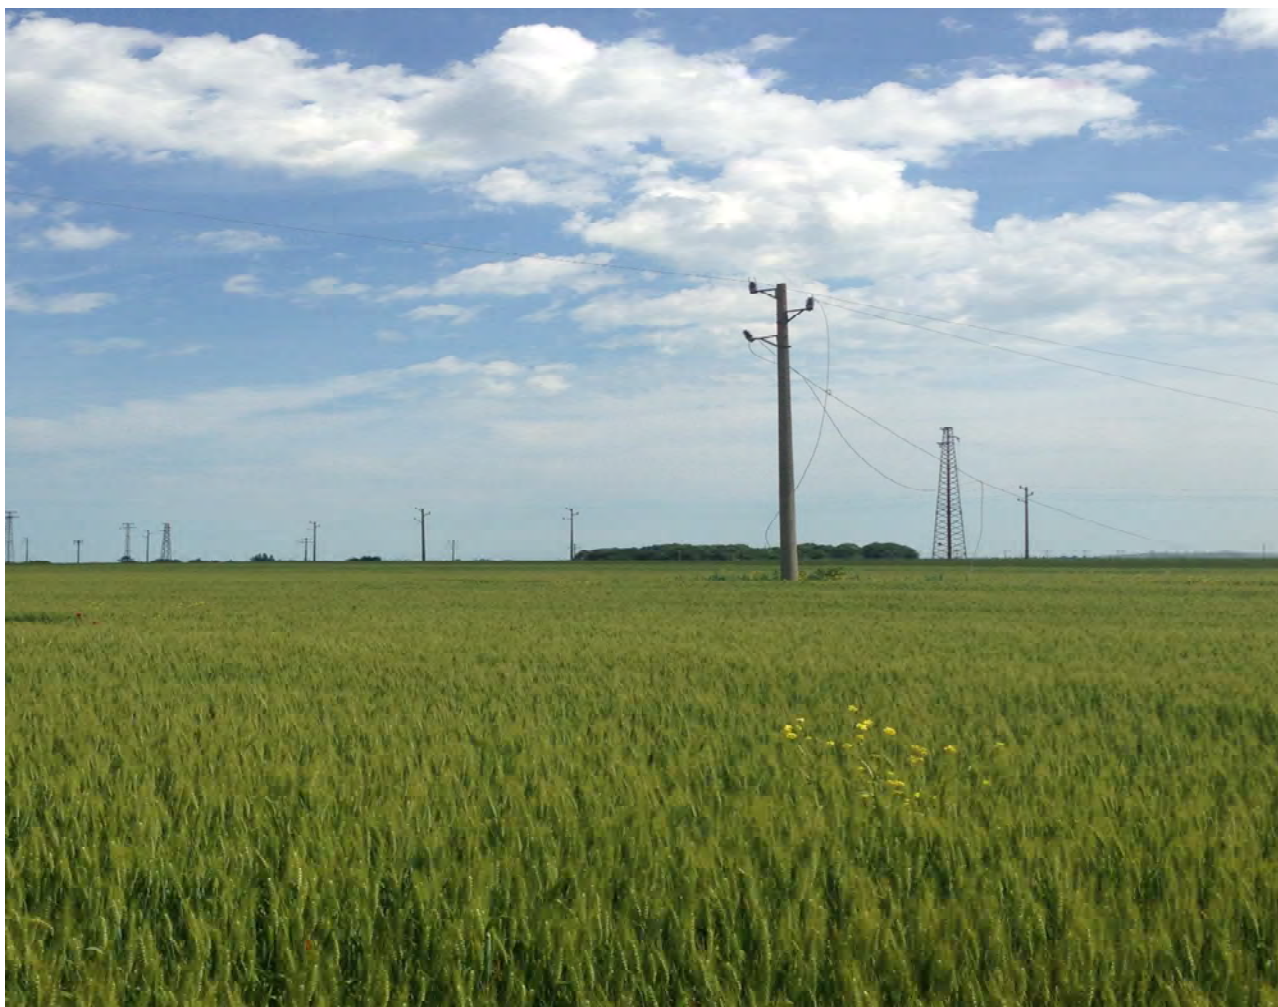
VI. На 19.05.2016 г. в 09:30 h, в землището на село Гюльовца, община Несебър, област Бургас, при изпълнение на полет за агрохимическа обработка на житни посеви, вертолет Ка26 с регистрационни знаци LZ-6042, се сблъсква с проводници от регионалната електроснабдителна мрежа. В резултат на сблъсъка вертолетът се разбива в земната повърхност. Пилотът загива, вертолетът е напълно разрушен.

Комисията приключи разследването с издаване на проект за окончателен доклад, който ще бъде публикуван след завършване на необходимите процедури. В него са отразени причините, мерките за безопасност и препоръките. Общ вид на вертолета и на мястото на авиационното произшествие е показан на фиг.18, 19 и 20.

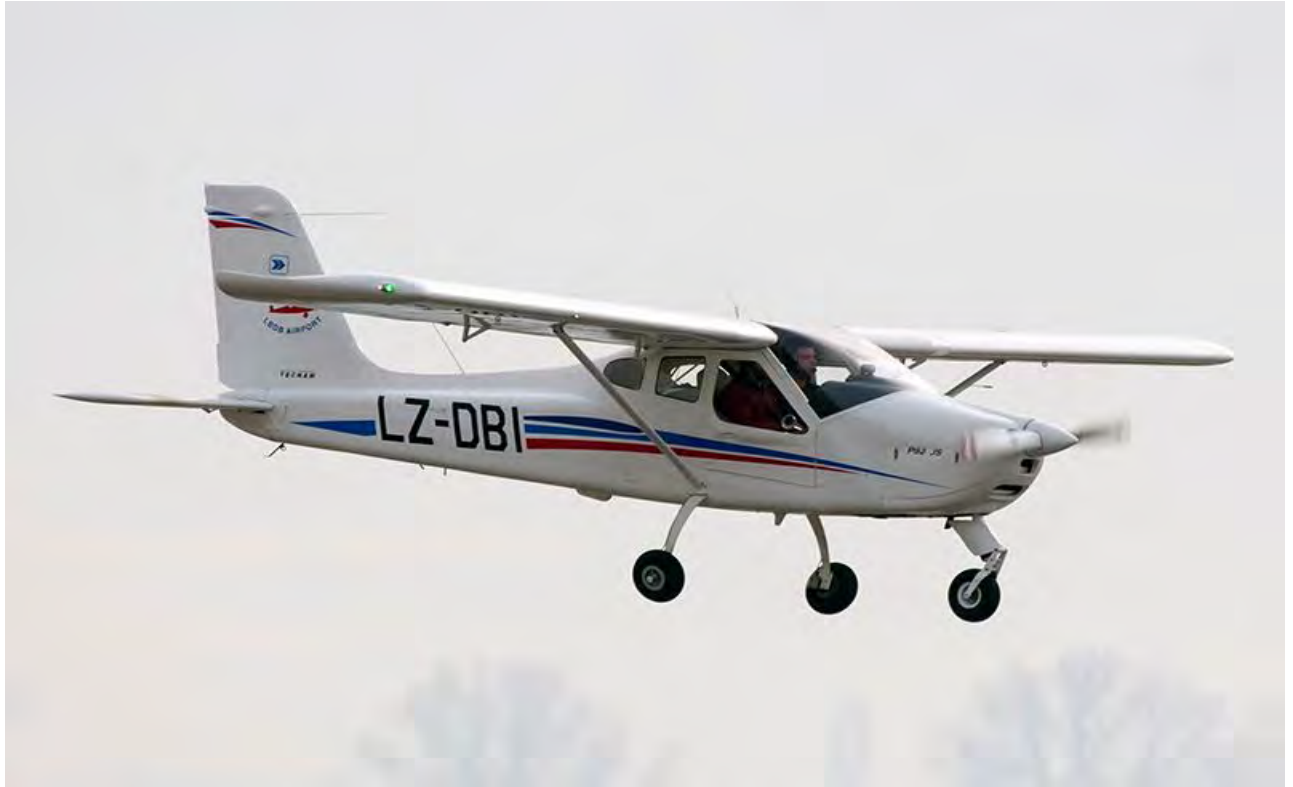
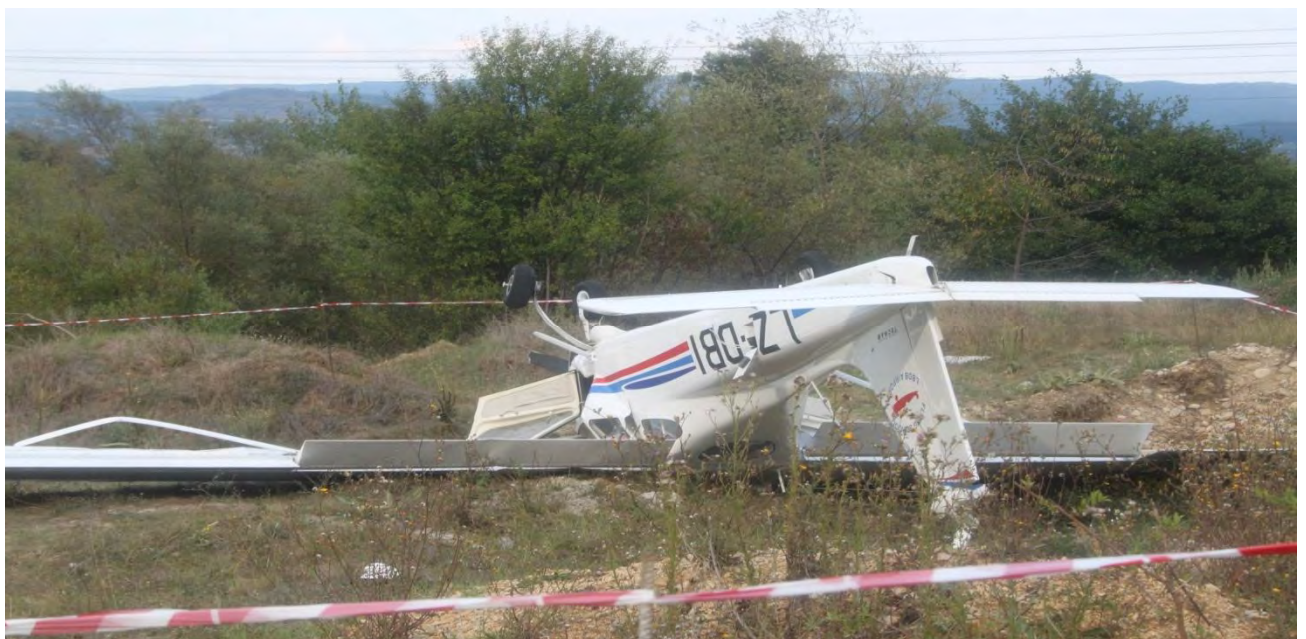
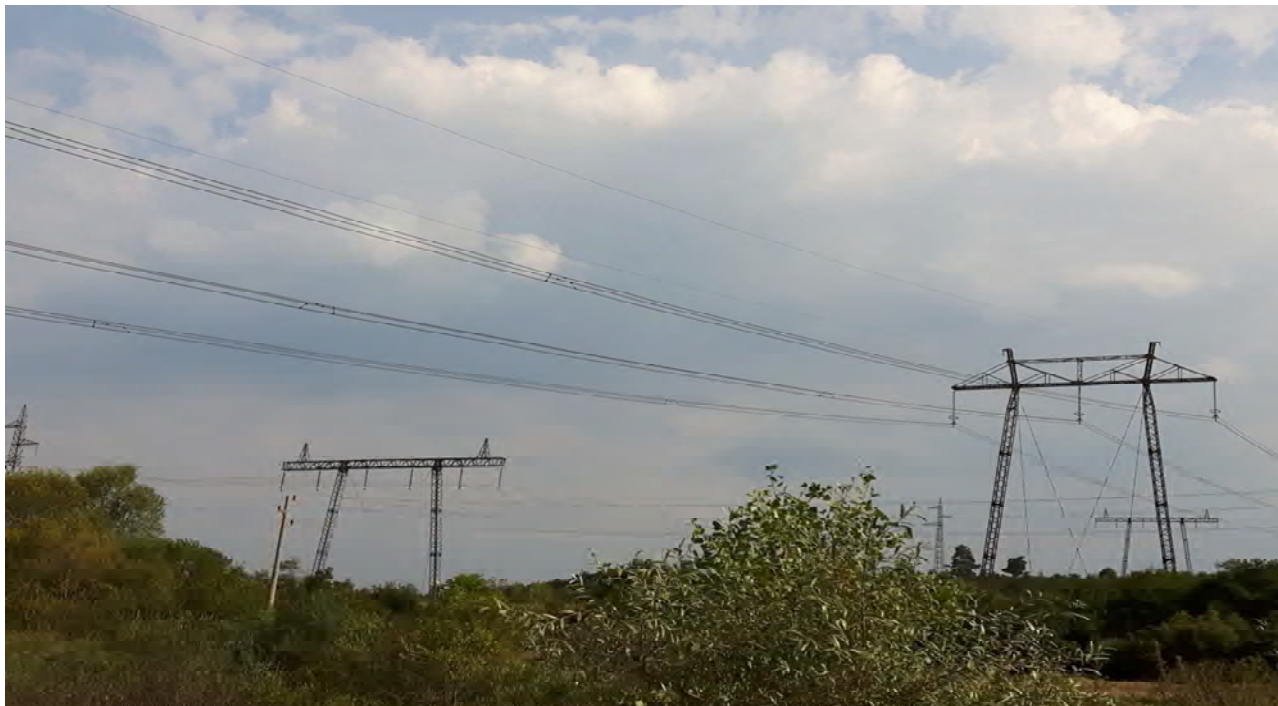
VII. На 05.09.2016 г. в 10:30 h, в района на летателна площадка „Долна баня“, община Костенец, област София, при изпълнение на втори полет по кръга “touch and go”, след четвъртия завой при подхода за кацане, на 1030 метра от ПИК 27, самолет P92-JS с регистрационни знаци LZ-DBI се сблъсква с проводници на електропровод за високо

напрежение. В резултат на сблъсъка ВС се срива. Пилотът и пътникът загиват, самолетът е разрушен. Разследването не е приключено.

Основната хипотеза, която комисията разглежда, е свързана с нарушения на инструкцията за изпълняване на полети по кръга на летателната площадка и отклонения в технологията на пилотиране при подхода за кацане. До момента няма открити доказателства за технически отказ на самолета и двигателя. Общ вид на самолета и на мястото на авиационното произшествие е показан на фиг.21,22 и 23.

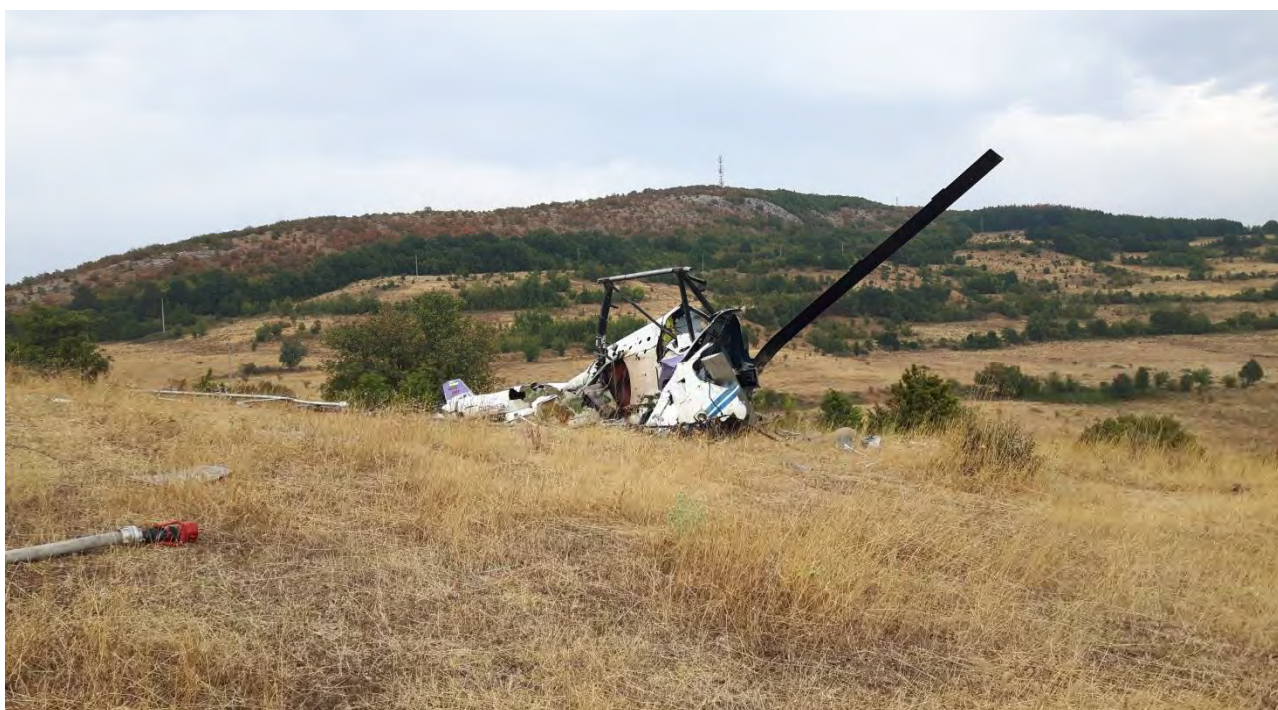
Фиг. № 24

VIII. На 09.09.2016 г. в 10:45 h, вертолет Enstrom 480T с регистрационни знаци LZ-VID прелита от с. Комунига до с. Бенковски, област Кърджали. В землището на село Черна скала, община Черноочене, област Кърджали, внезапно пада мощността на силовата установка с нарастване температурата на изходящите газове. Пилотът прави опит за принудително кацане на избрана от въздуха площадка, но вертикалната и постъпателната скорост на вертолета е голяма и се удря в земната повърхност. В резултат на сблъсъка ВС се разрушава, а пилотът получава сериозни наранявания. (Виж фиг. 24)

На двигателя Rolls-Royce 250 – C20W е извършено изследване в лаборатории на завода за авиационни двигатели в град Портсмът – Великобритания, при което е установено откъсване на лопатка от турбината на турбокомпресора. (Виж фиг. 25 и 26) Специализиран микроскопски анализ на дефектиралата част се извършва в Индианополис, САЩ. Разследването не е приключено.

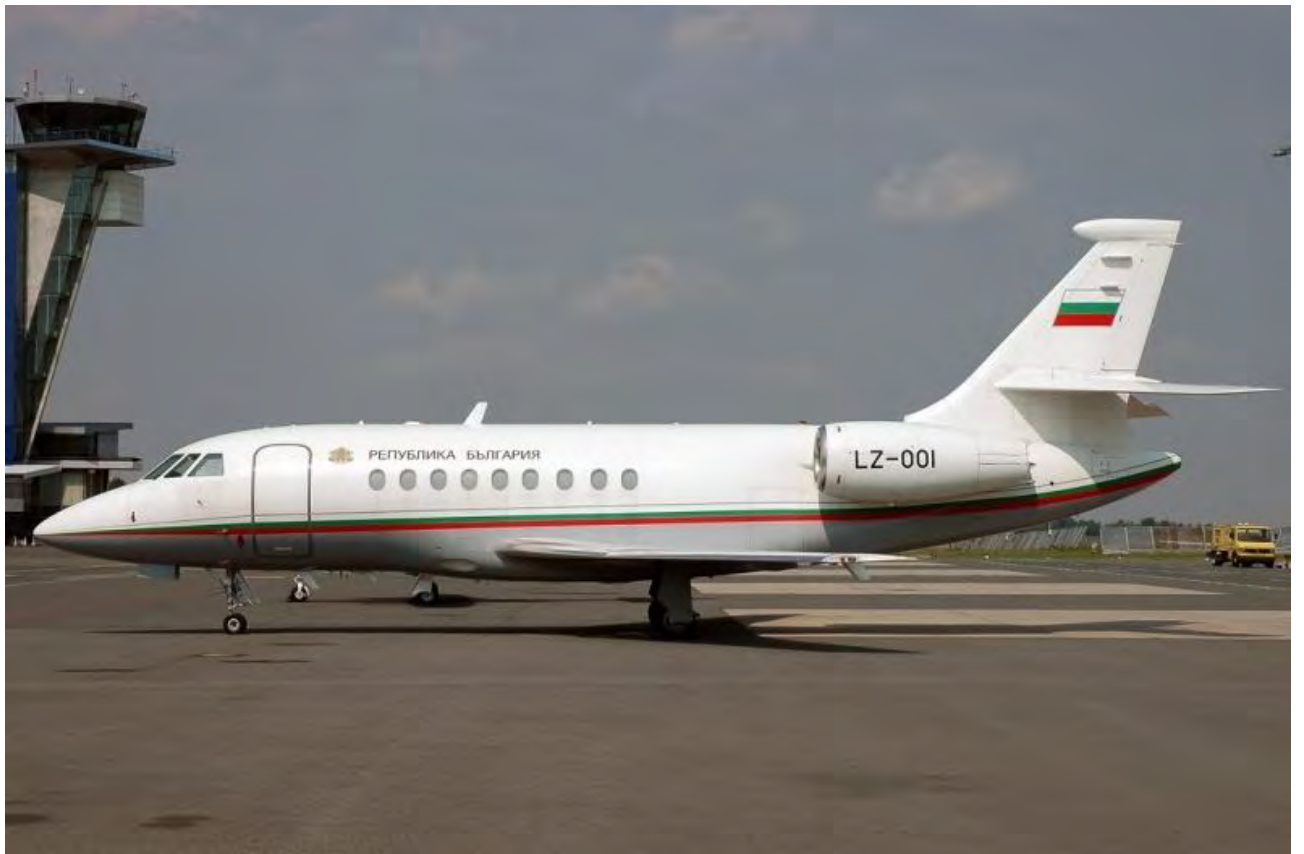
Фиг. 28

I. На 11.02.2015 г. самолет FALCON 2000, регистрационни знаци LZ-OOI, (фиг.28) експлоатиран от авиационен оператор „Авиоотряд 28“, излита от ПИК 09 на летище София за изпълнение на полет по маршрут SOF-BRU. След излитането не се прибира лява основна стойка на колесника. Екипажът изпълнява съответната контролна карта и пуска колесника, след което взема решение за изразходване на част от горивото и кацане обратно на летище София. Направени са два подхода за визуална проверка от земята на положението на колесника и е извършено нормално кацане. Няма последствия за пътниците, екипажа и самолета.

Вероятните причини за реализирания сериозен инцидент със самолет FALCON 2000, SN 123, регистрационни знаци LZ-OOI, се дължат на конструктивни особености на системите, осигуряващи функционирането на колесника, повишеното експлоатационно натоварване във връзка със спецификата на неговото използване и неблагоприятното въздействие на външната среда.
