Дирекция „Звено за разследване на произшествия във въздушния, водния и железопътния транспорт“ (ЗРПВВЖТ)

НАЦИОНАЛНА КОНФЕРЕНЦИЯ ПО БЕЗОПАСНОСТ НА ПОЛЕТИТЕ В ГРАЖДАНСКОТО ВЪЗДУХОПЛАВАНЕ

Авиационните произшествия и сериозни инциденти през
2015 г. и 2016 години

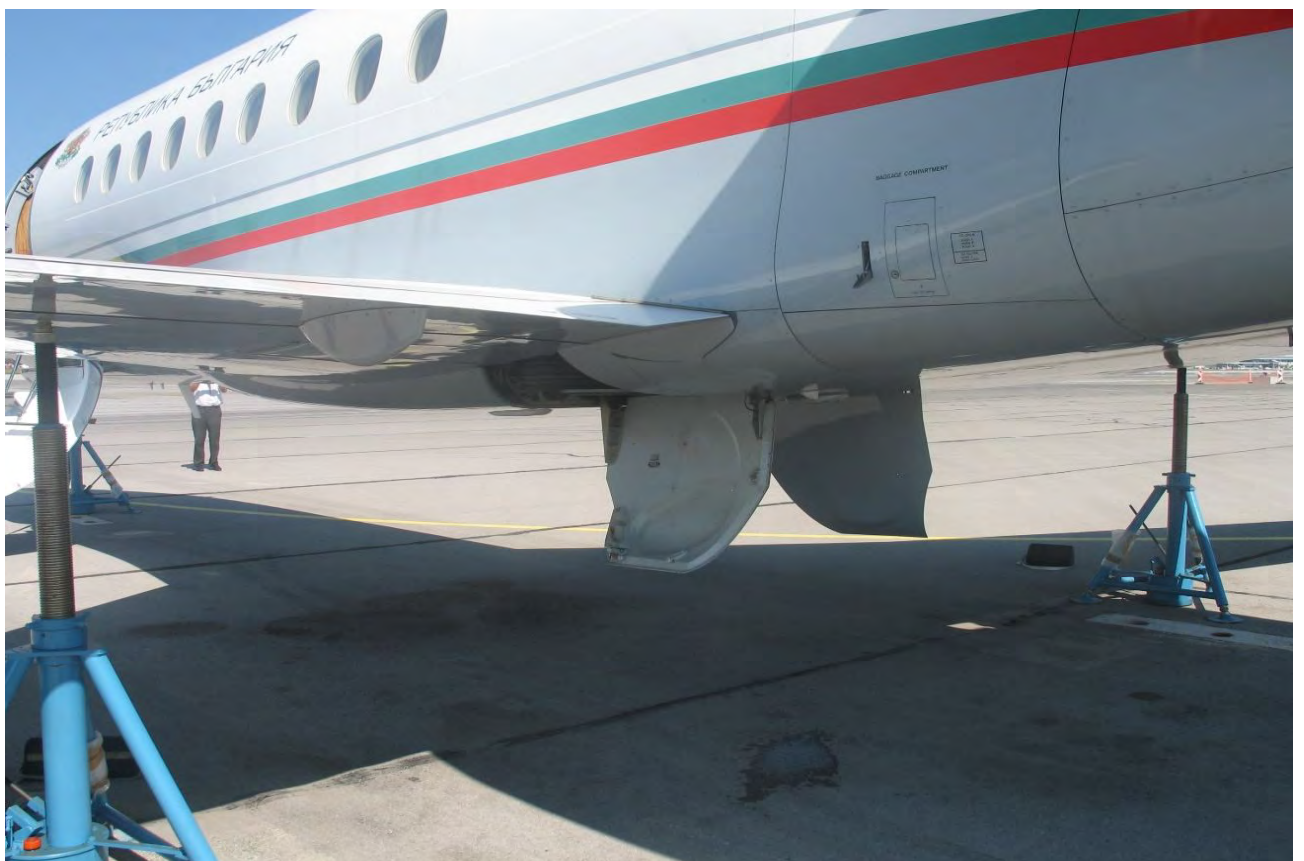
Фиг. 29 Ръчката е на прибрано положение, щитките на основните колела остават в пуснато положение.

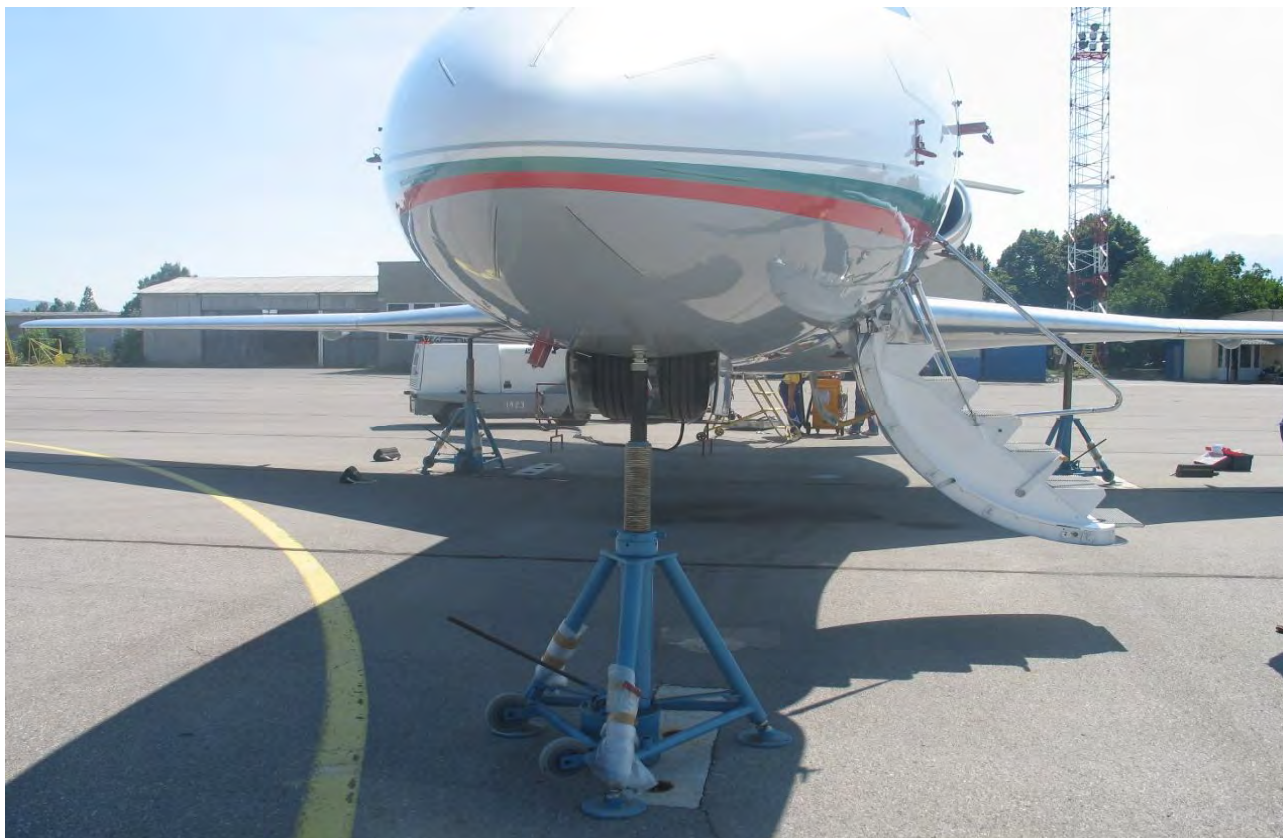
Фиг. 30 Ръчката е на прибрано положение, носовата стойка не е заключена в прибрано положение.

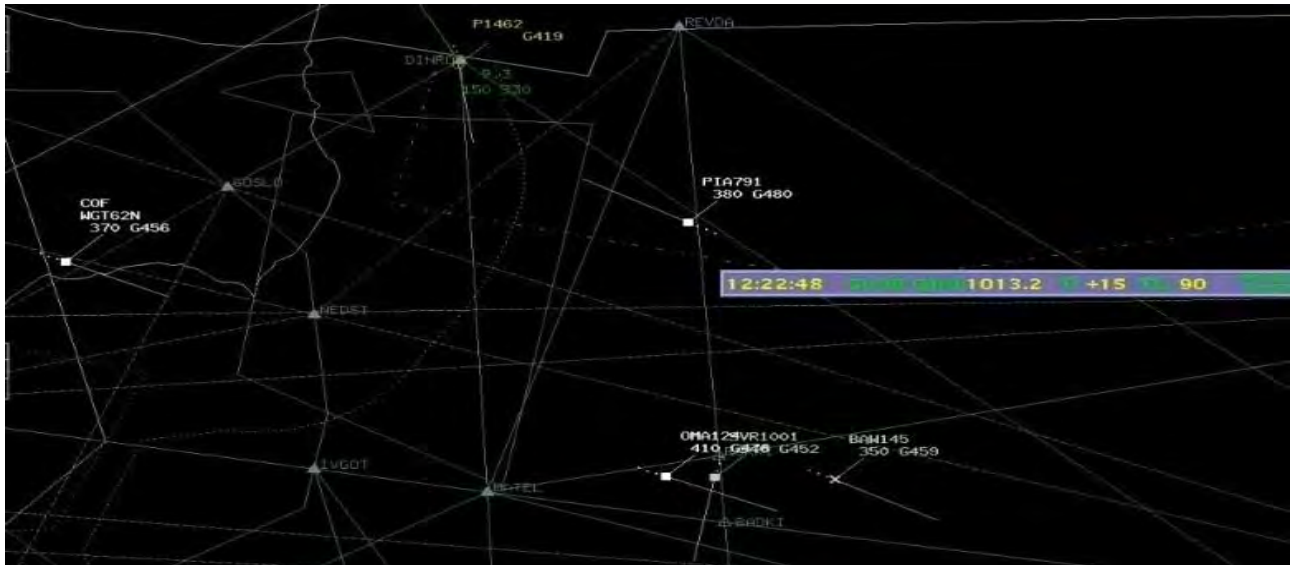
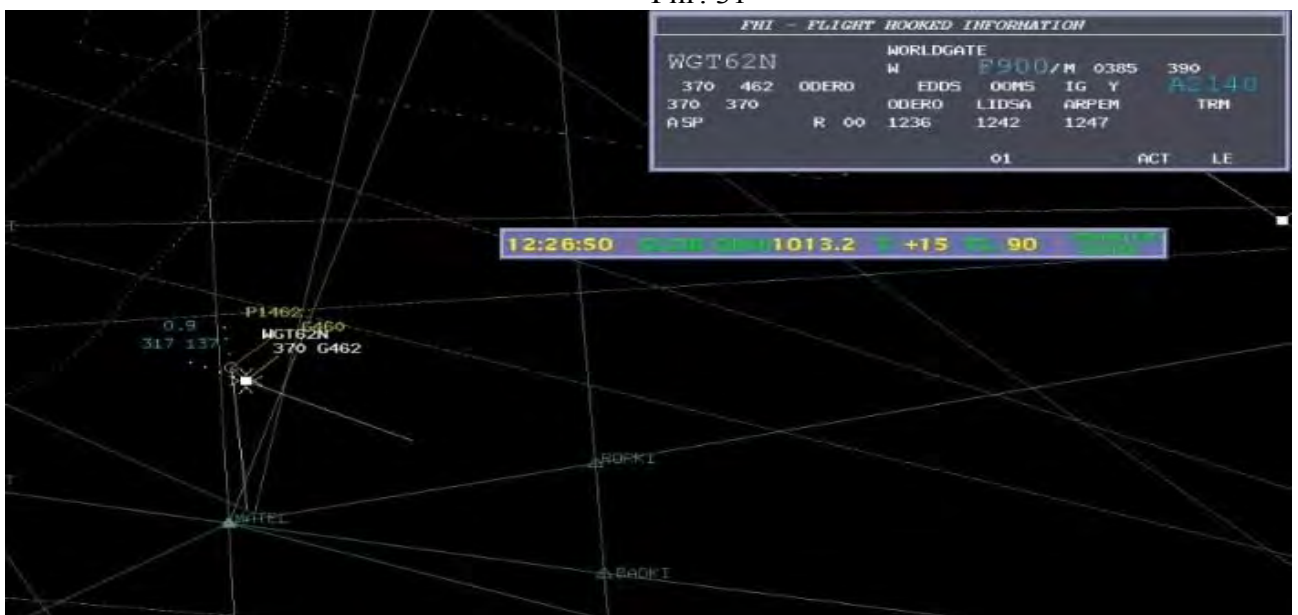
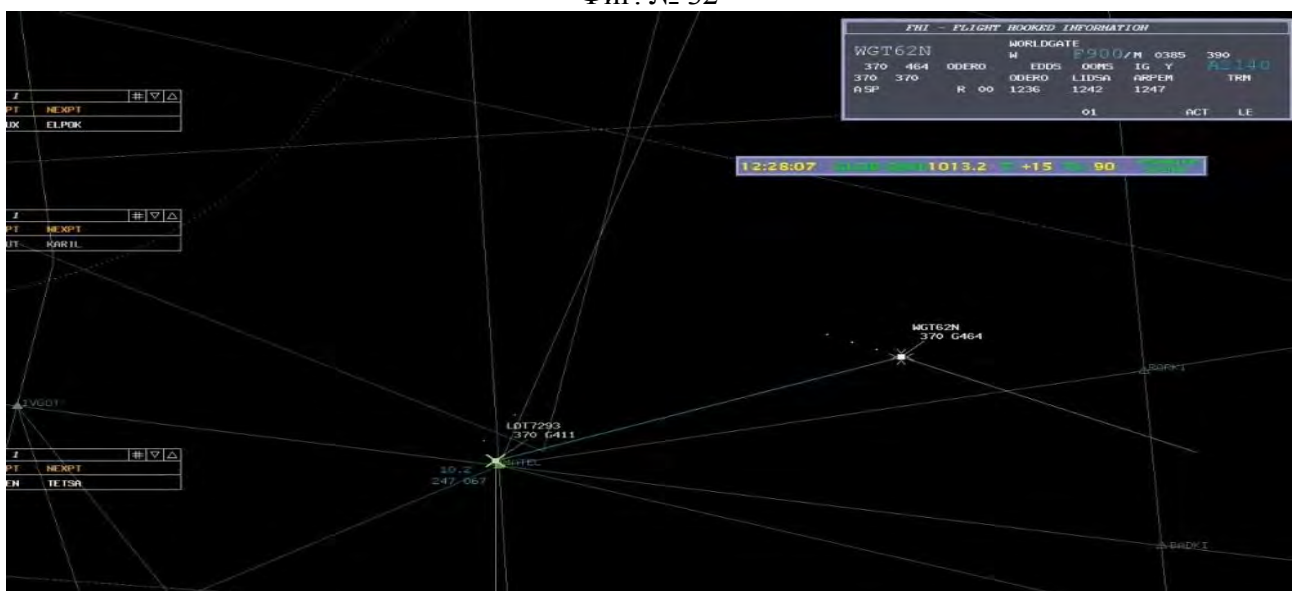
II. На 30.06.2015 г., в 12:26 h UTC, в контролираното въздушно пространство на Република България, София Контрол фамилен сектор „Варна Изток - Горен“, е допуснато нарушаване на минималните норми за безопасна сепарация между ВС. Неопознато въздухоплавателно средство без двустранна радио-комуникация и без работещ транспондер

(без информация от Mode A и Mode C) се разминава хоризонтално на 0,9 nm и на еднакво полетно ниво FL 370 със самолет Falcon 900, с регистрационни знаци VP-CGD на АО „VOLKSWAGEN AIR SERVICE“. Впоследствие неопознатото ВС установява връзка с РКЦ – София, фамилен сектор „Варна Запад“, и е опознато като самолет Embraer 170, с регистрационни знаци SP-LDK изпълняващ полет на АО „LOT“. (Виж фиг.31, 32 и 33)

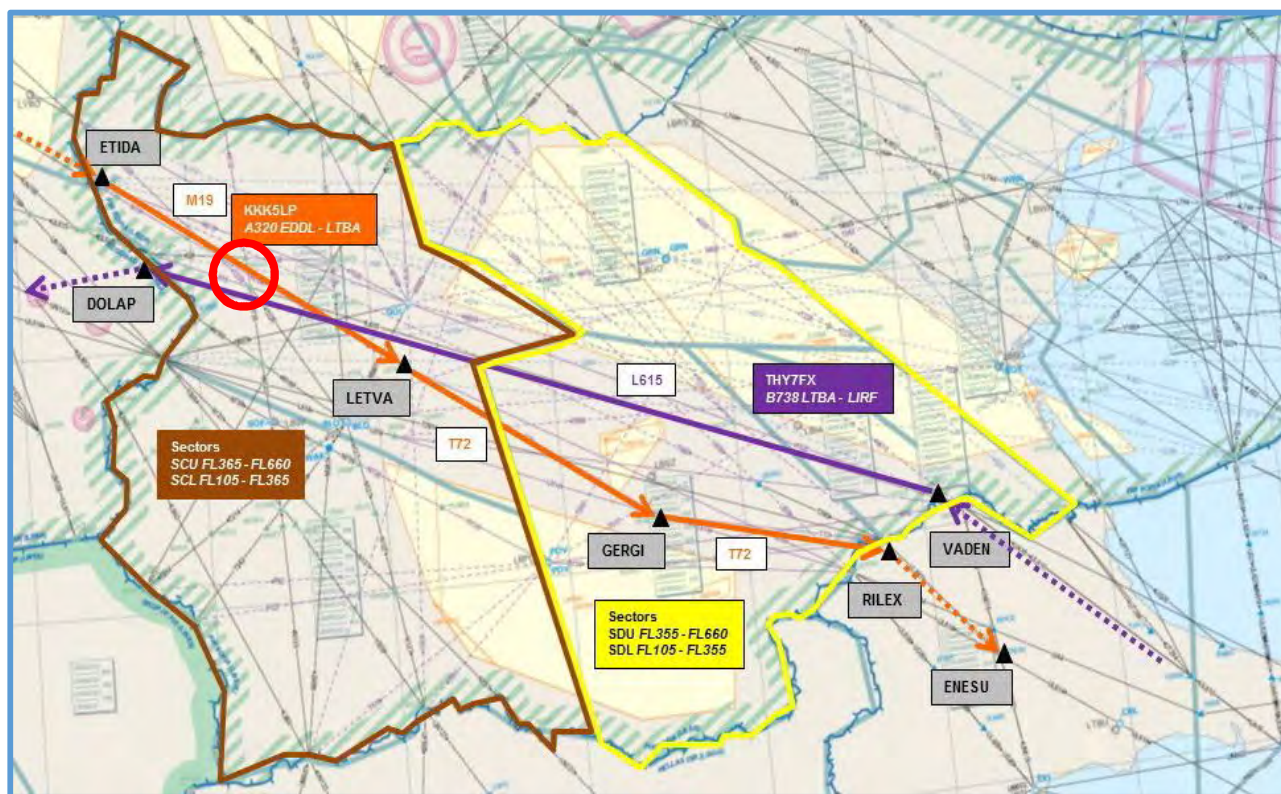
Фиг. 38

IV. На 04.06.2016 г., в 15:19 h UTC, в контролираното горно въздушно пространство на Република България, сектор „София-Запад“, е допуснато нарушаване на минималните норми за безопасна сепарация между прелитащи ВС. Поддържащият FL370 Airbus A320-232 на АО „ATLASJET“, регистрационни знаци TC-ATK, се разминава в насрещни курсове с набиращ FL380 самолет Boeing 737-8F2, регистрационни знаци TC-JGF на АО „TURKISH AIRLINES“. (Виж фиг. 38) ВС в този момент са на радиовръзка на различни честоти с отделни радарни РП в сектори „Долно“ и „Горно“ въздушно пространство на София-Запад. Обстановката е усложнена поради натоварен трафик, допълнително затруднен и поради необходимост от заобикаляне на мощно купести дъждовни облаци. Двата самолета се разминават на хоризонтално отстояние 2,6 nm и вертикална сепарация 500 ft. В следствие на късно констатираното сближение РПП на двата сектора правят опит да ги раздалечат по курс, но и на двете ВС сработва автоматизираната бордна система за избягване на сблъсък (TCAS-RA). При сближението самолетът А 320 на „ATLASJET“, хоризонтално лелящ до този момент на FL 370, неочаквано преминава в набор към прескочилия го вече по височина В737 на „TURKISH AIRLINES“. Екипажите на ВС твърдят, че са реагирали адекватно на указанията на АТС и на командите на TCAS-RA.(Виж фиг.38)

Разследването не е приключено. На този междинен етап са установени несъгласуваност в действията на РПП и ППП на двата сектора, както и неадекватна реакция на ЕВС на „ATLASJET“.
