# ПРЕДВАРИТЕЛЕН ДОКЛАД

разследване на много тежко произшествие с м/к „ИЛИНДЕН” в  
Охридското езеро на 05.09.2009 г. в 10:00 ч. местно време

## **ЗВЕНО ЗА НЕЗАВИСИМО РАЗСЛЕДВАНЕ НА ПРОИЗШЕСТВИЯТА В МОРСКИТЕ ПТОСТРАНСТВА И ВЪТРЕШНИТЕ ВОДНИ ПЪТИЩА**

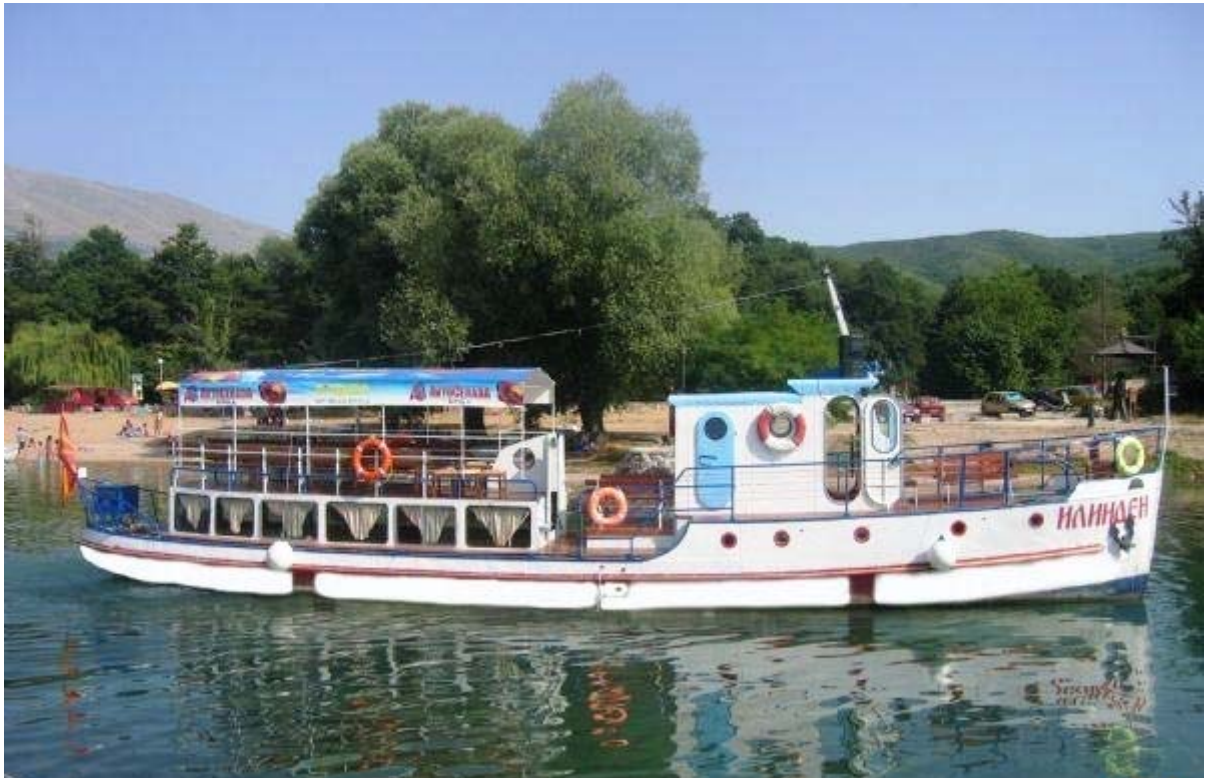
М/К „Илинден“ преди потъването.

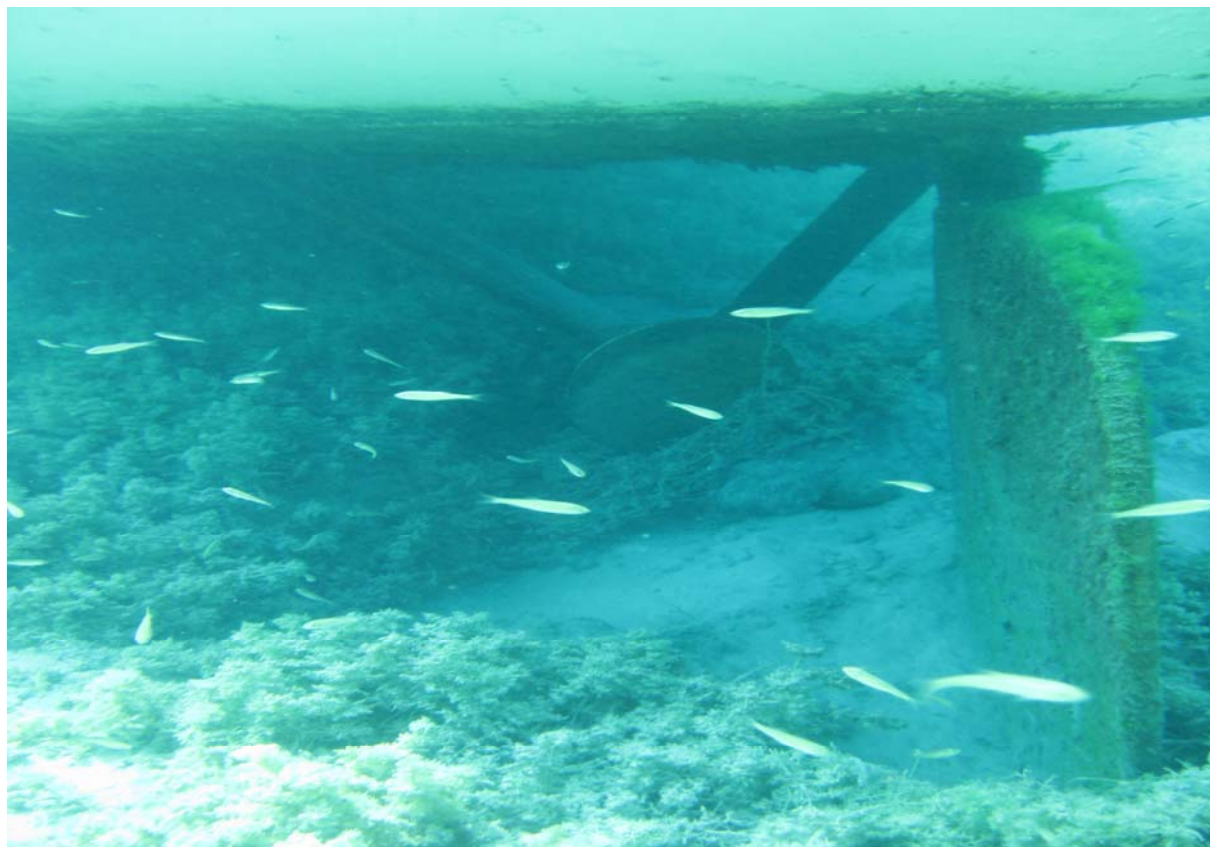
От направения подводен оглед се установява скъсана проволка на привода от шурвала към перото на руля. Перото на руля е в положение 15° – 20° ляв борд. Ръчките за дистанционно управление на двигателя са на преден пълен ход. Вероятно поради неопитност или друга причина капитана не е успял веднага да спре двигателя, за да избегне влиянието на кренящото рамо получено от работещ винт и руля „на борд”.

Положение на перото на руля при потъването на кораба „Илинден”

От документацията и информацията, която има към момента, се налага заключението, че кораба е бил с нарушена устойчивост, най-вероятно поради качването на голяма част от пътниците на горна палуба и при скъсването на проволката, предизвикало започване на рязък поворот, кораба е изваден от равновесното си положение, което довежда до накреняване на кораба, постъпване на вода и загуба на плавучест.

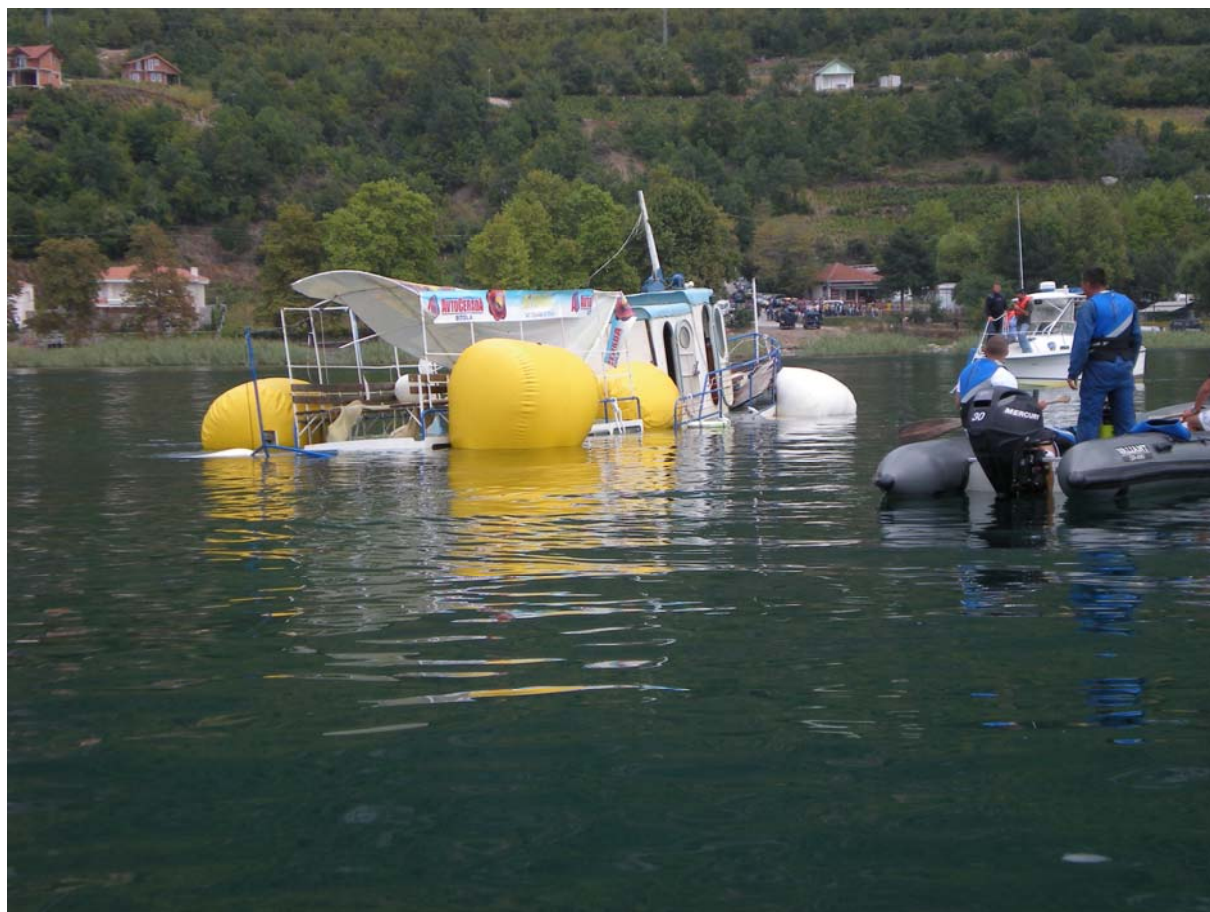
Изваждане на кораба „Илинден“

Операцията е извършена професионално и без никакви повреди по кораба.

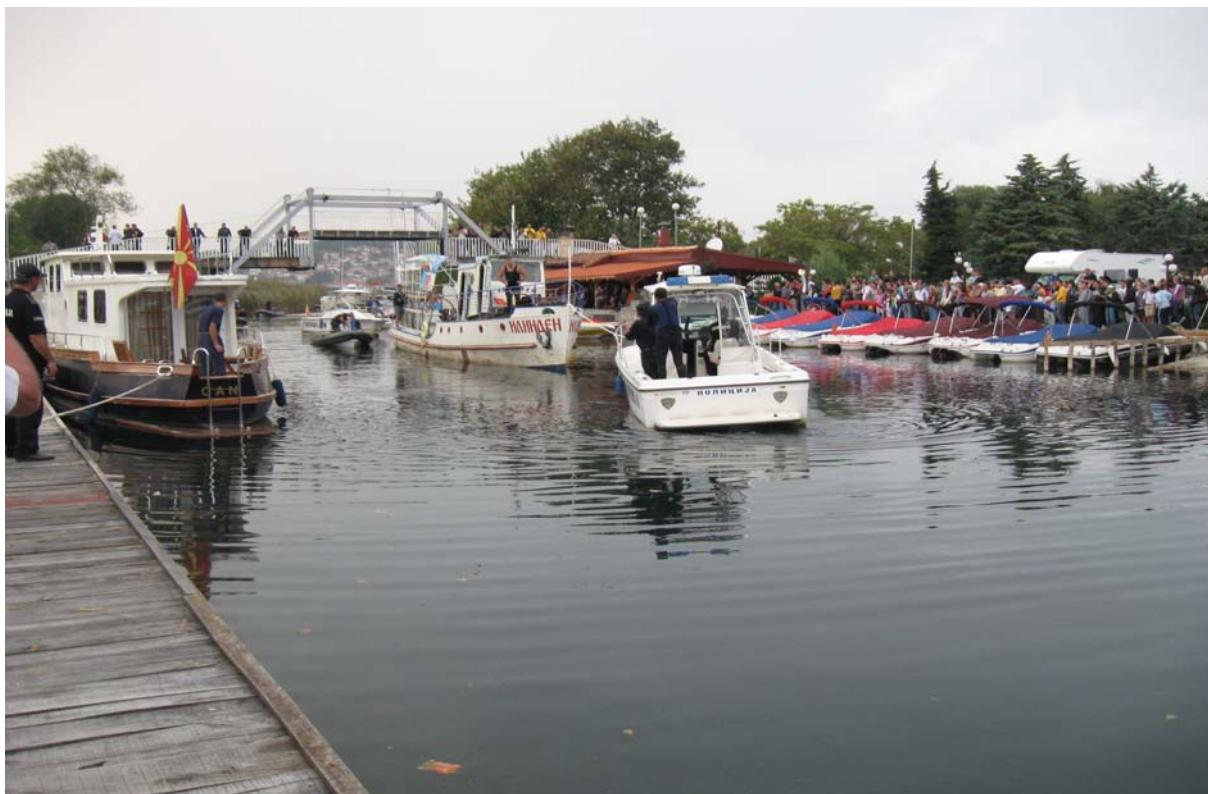
Буксиране за швартоване на безопасен кей

След изваждането, кораба е взет на буксир от два полицейски катера и швартован на безопасен кей за по-нататъшни действия по разследването.

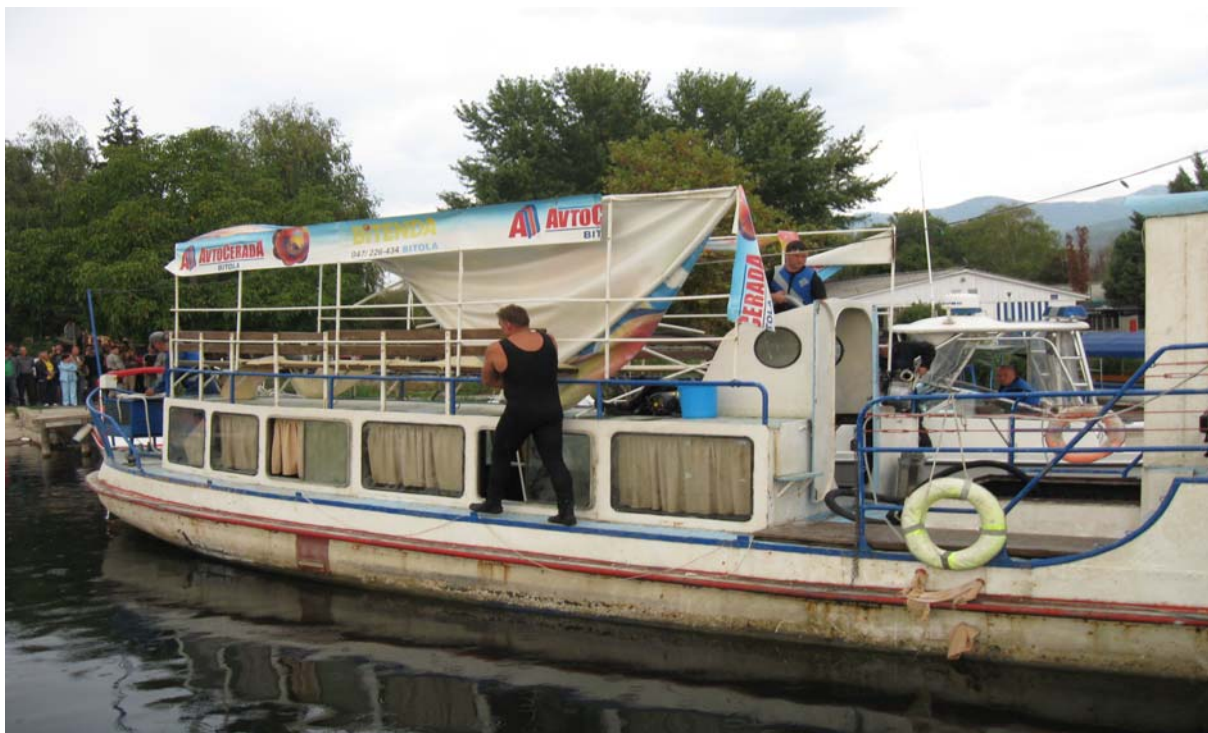
Първоначален оглед на кораба „Илинден“

- проволката от шурвала към румпела на руля е скъсана в района на рулевата рубка.
- шурвала се върти свободно, т.е. няма закрепване към проволка
- няма идентификационен номер на кораба
- намери се корабният дневник, но записите в него ще могат да се четат евентуално след изсушаване и обработка.
- 2 броя спасителни пояса са останали завързани за бордовите леери, което налага извода, че не е било възможно да бъдат използвани по предназначение.
- няма наличие на спасителни ризи. Вероятно същите са извадени от водолазите при първия подводен оглед.
- няма маркировки на газенето, има само керни за максимално допустимото газене
- има баластни бетонни блокове, които не са фиксирани.
- ръчките за управление на двигателя са на пълен преден ход

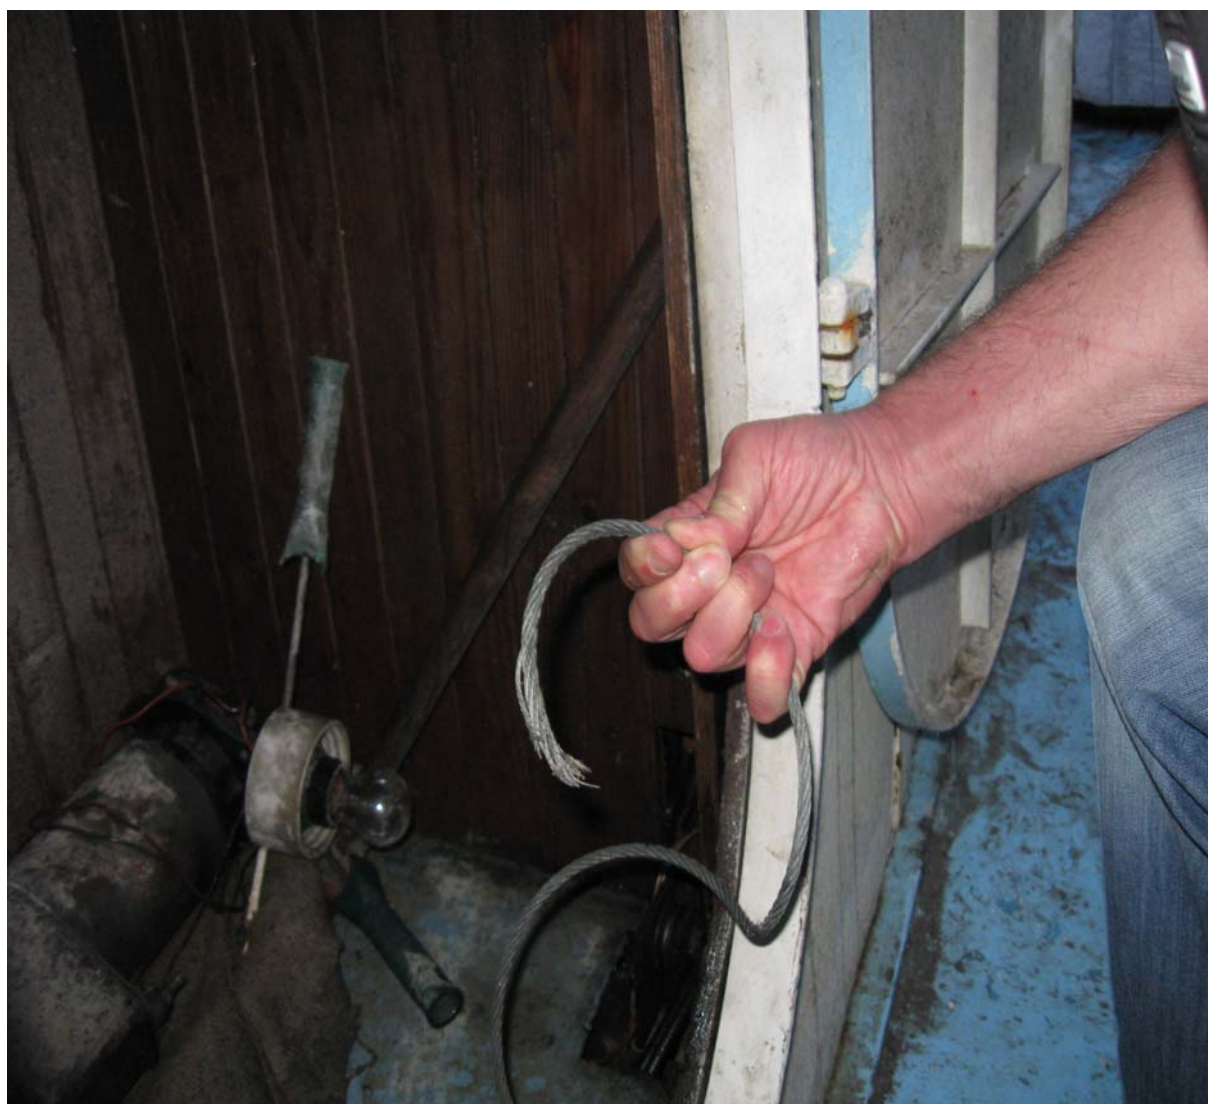
Скъсана проволка на управлението

Проволката - скъсването на проволката на рулевото устройство е предизвикало започването на неконтролируем поворот и при вече нарушенията стабилитет, кораба се накренява до степен борда да потъне под водолинията, водата нахлува през прозорците на кърмовия отсек и потъва за 1-2 минути. Причината за скъсването на проволката не е ясна на този етап, тъй-като трябва да се разглови трасето на проволката в рулевата рубка и същата да се изследва. Това ще се извърши от македонските експерти от института по металознание. Тук трябва да се подчертае обаче, че нещастieto би могло да се случи и без скъсване на проволката. Ако по някаква причина се наложи кораба да извърши рязък поворот, резултатът би бил същия.

Недостатъчна начална ( конструктивна ) метацентрична височина на кораба и неочакваното скъсване на рулевата проволка.

- да се извършва периодичен преглед на устройството за управление.
- да се оборудват корабите с достатъчен брой плотове, с капацитет според броя на пътниците и екипажа, които да могат да изплават при потъване на кораба.

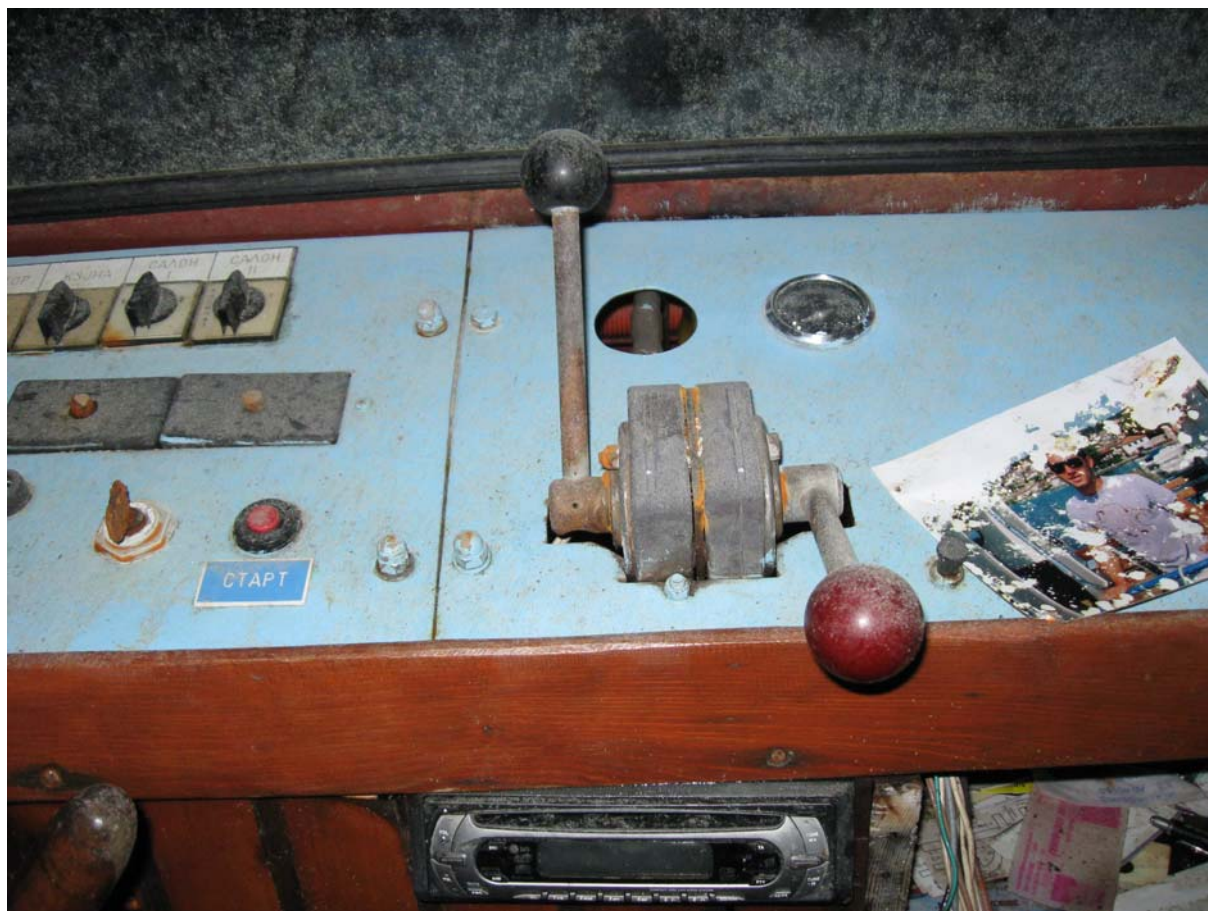
Прибори за управление на двигателя

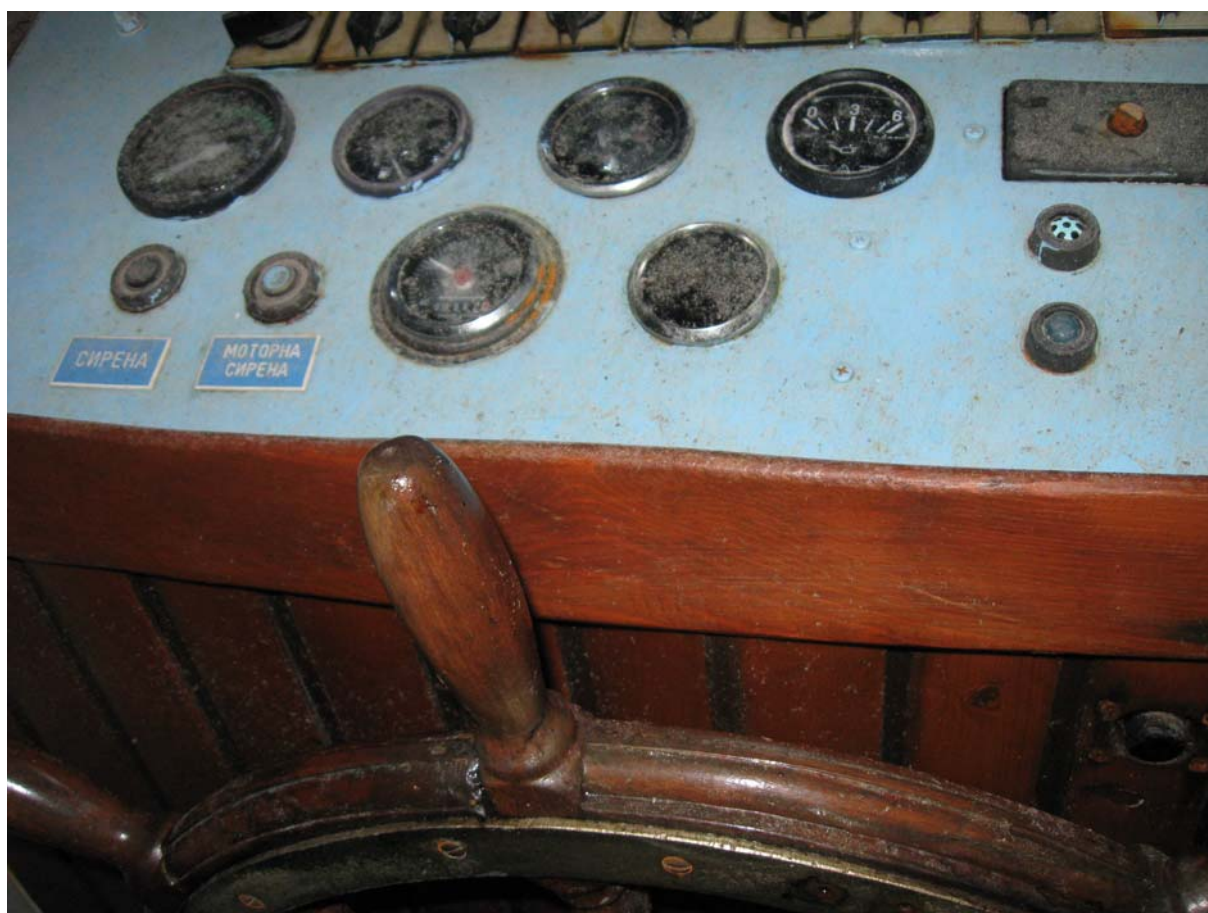
Щурвал и прибори за управление на двигателя
