## ОКОНЧАТЕЛЕН ДОКЛАД

от разследване на авиационно произшествие, реализирано на 22.02.2023 г. със самолет VL-3TE-1, регистрационни знаци ОК-ZUA29, експлоатиран от пилот собственик по време на кацане на летище Долна Баня.

Дело № 01  
22.02.2023

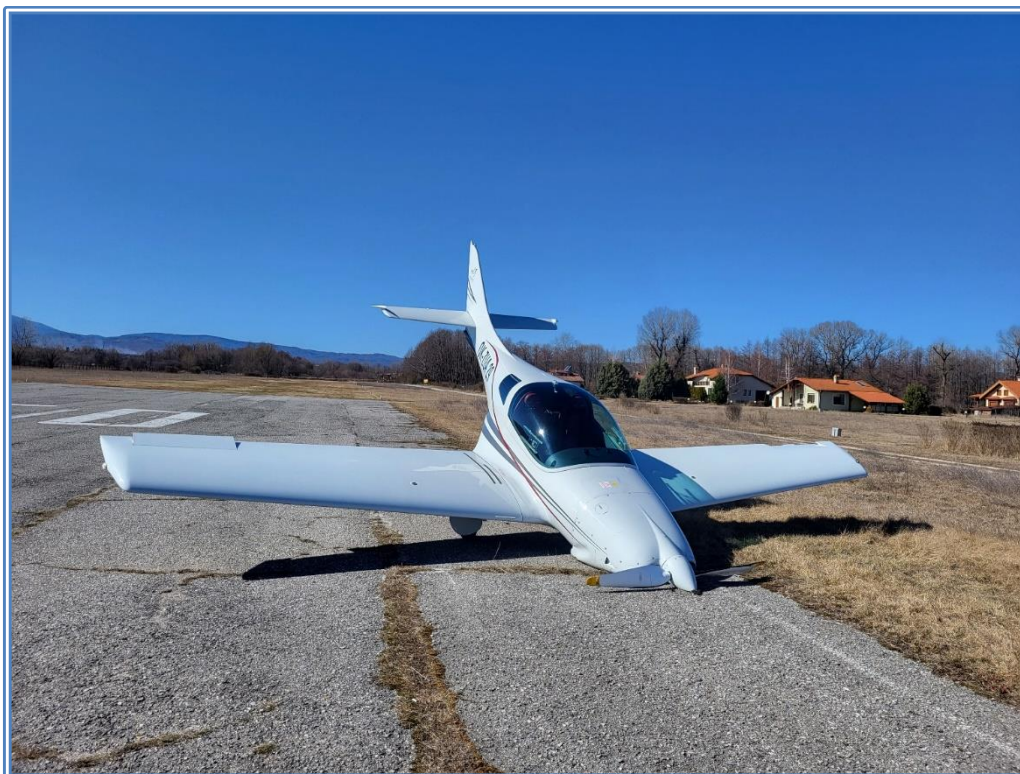
Фиг. 1.

- Разрушени лопати на витлото;
- Разрушен възела за закрепване на носовото колело;
- Пробит капак на двигателния отсек;
- Деформирани щитки на носовото колело;
- Разрушен долен капак на двигателния отсек;
- Откъснат от възела за закрепване и деформиран радиатор от охладителната система;

- Деформиран дренажен тръбопровод;
- Замърсен филтър на всмукателния тръбопровод;
- Протриване по долната повърхност на носовата част на тялото на самолета и деформации на обшивката
