ОКОНЧАТЕЛЕН ДОКЛАД

от разследване на сериозен инцидент на 17.11.2022 г. – проблеми с херметизирането на самолет A319-111 с регистрационни знаци G-EZBV, експлоатиран от АО „EasyJet UK Limited“, в полет по маршрут от София до Лондон.

04/17.11.2022

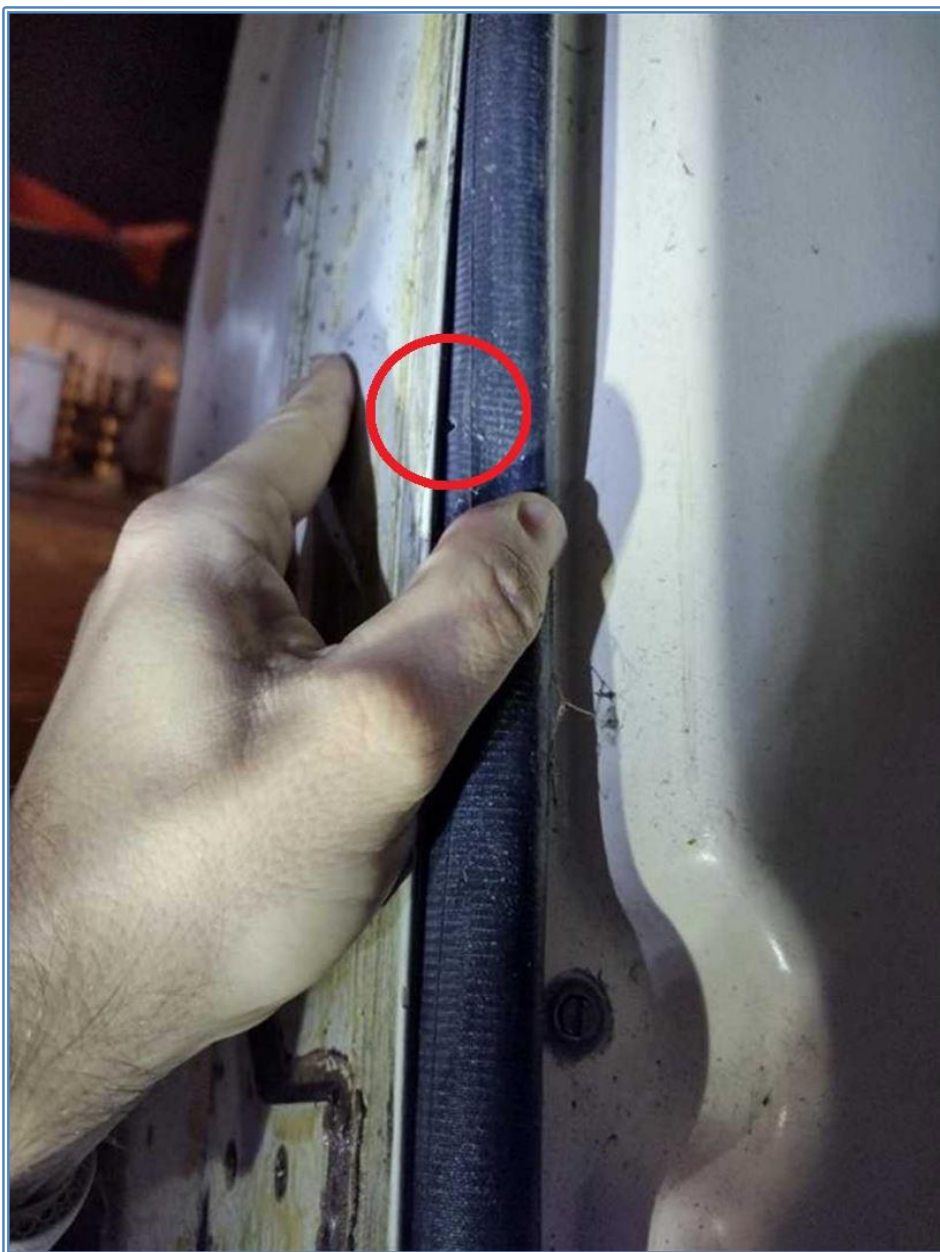
Фиг.1

При извършения оглед след приключване на полета е установено неправилно монтирано уплътнение на задна багажна врата. От снимката по долу се вижда, че отворите за надуване са ориентирани към външната страна на самолета, а не към вътрешната.

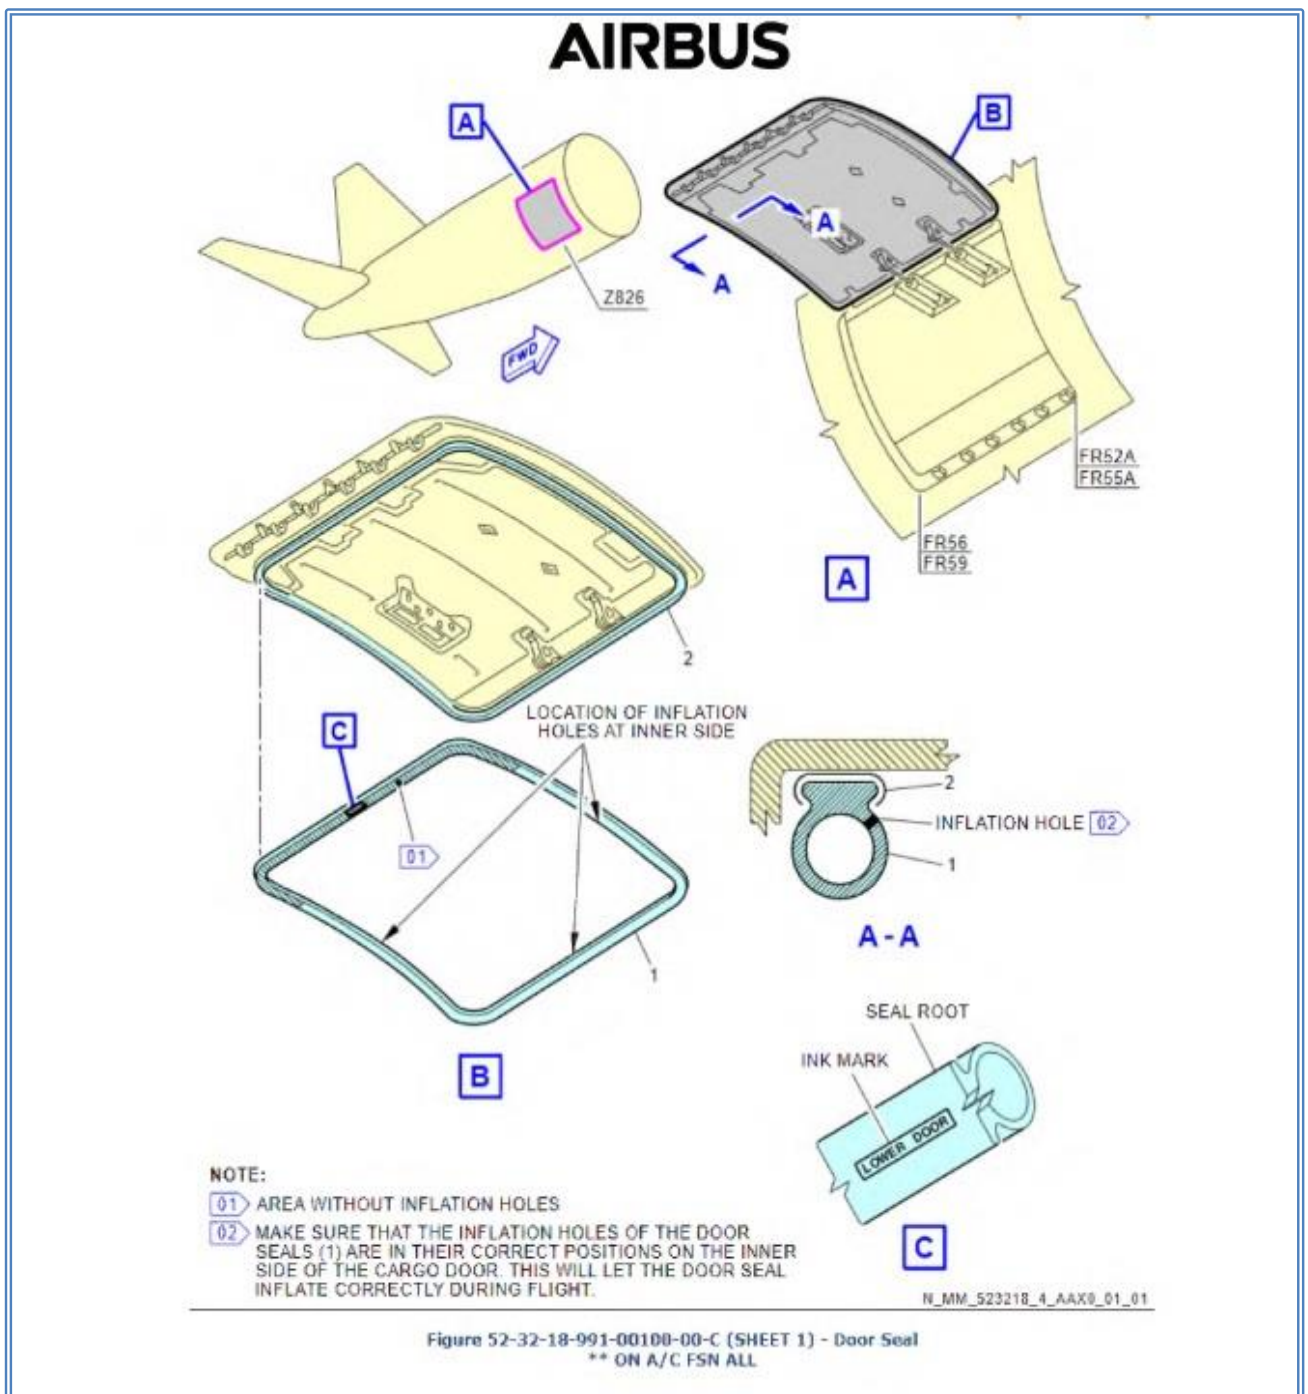
Фиг.6

The AMM figure below (reference 52-32-18-991-00100-00-C) illustrates the installation of the cargo door seal on the aft cargo door, and the correct location of the inflation holes on the inner side.

Both tasks have been reviewed after this incident. At the time of the event, a caution indicated that an incorrect cargo door seal installation could result in a pressurisation issue. This caution will be replaced by a warning in the next scheduled revisions of the AMM.

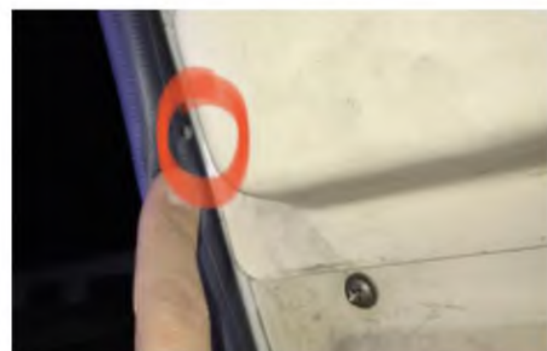
The seal surrounds the whole door inside the seal retainer of the structure. When correctly installed, the inflation holes face the inner side of the cargo door.

**Correct installation:
Inflation hole facing the inner side of the door**

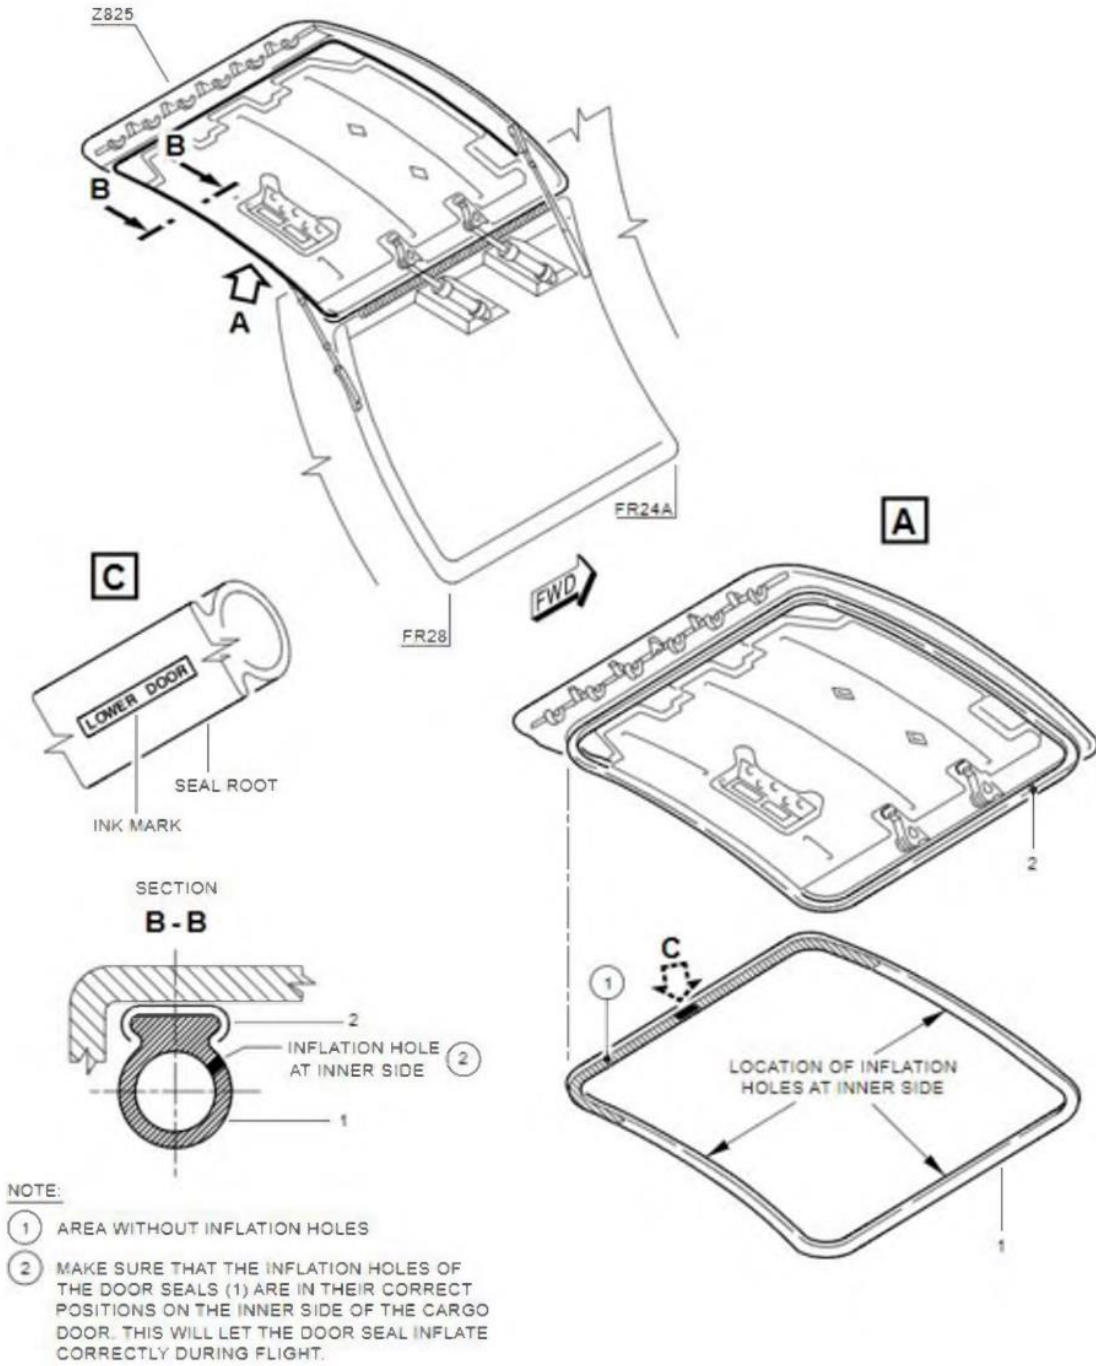
A320 fwd cargo door seal installation

During its replacement, the forward cargo door seal was installed inadvertently in the wrong position, with the inflation holes not facing the inner side of the door. Because of this wrong orientation of the seal holes, the seal did not serve its purpose and caused the depressurization of the cabin in flight.

- A visual inspection of the door seal is required after installation to make sure that it is compressed along its length and that the inflation holes of the door seal (1) are in their correct position on the inner side of the cargo door.

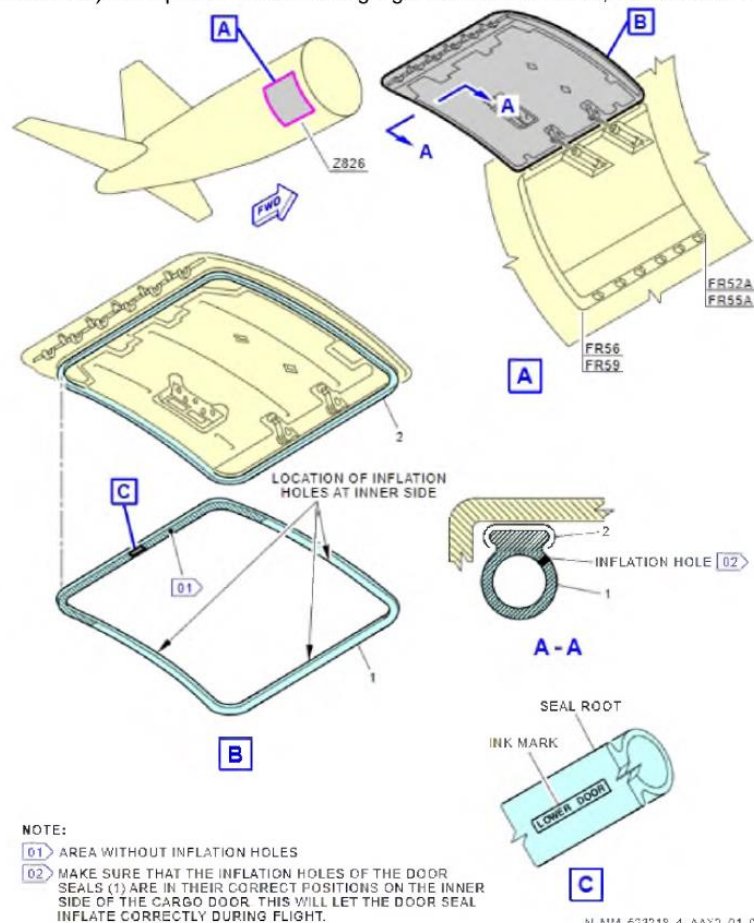
Figure 1: Aft Cargo Door Seal Installation (extract from AMM Figure 52-32-18)

The root cause is incorrect installation of the cargo door seal(s) with inflation holes located in the wrong direction.

During replacement, the cargo door seal must be installed in the correct position, with the inflation holes facing the inner side of the fuselage. In case of the wrong orientation of the seal holes, the seal will not serve its purpose and cause the inability to pressurize the cabin or lead to cabin depressurization.

AMM tasks Ref.3 provide all necessary instructions for correct installation of the cargo door seals (see Figure 1 for illustration). Best practices are also highlighted in articles Ref.1, Ref.4 and Ref.5.
