## ОКОНЧАТЕЛЕН ДОКЛАД

от разследване на авиационно произшествие, реализирано на 08.03.2023 г. със самолет EXTRA EA-200, регистрационни знаци D-ELOP, управляван от пилот-собственик при изпълнение на фигурен пилотаж

Дело:  
№ 02/8.03.2023

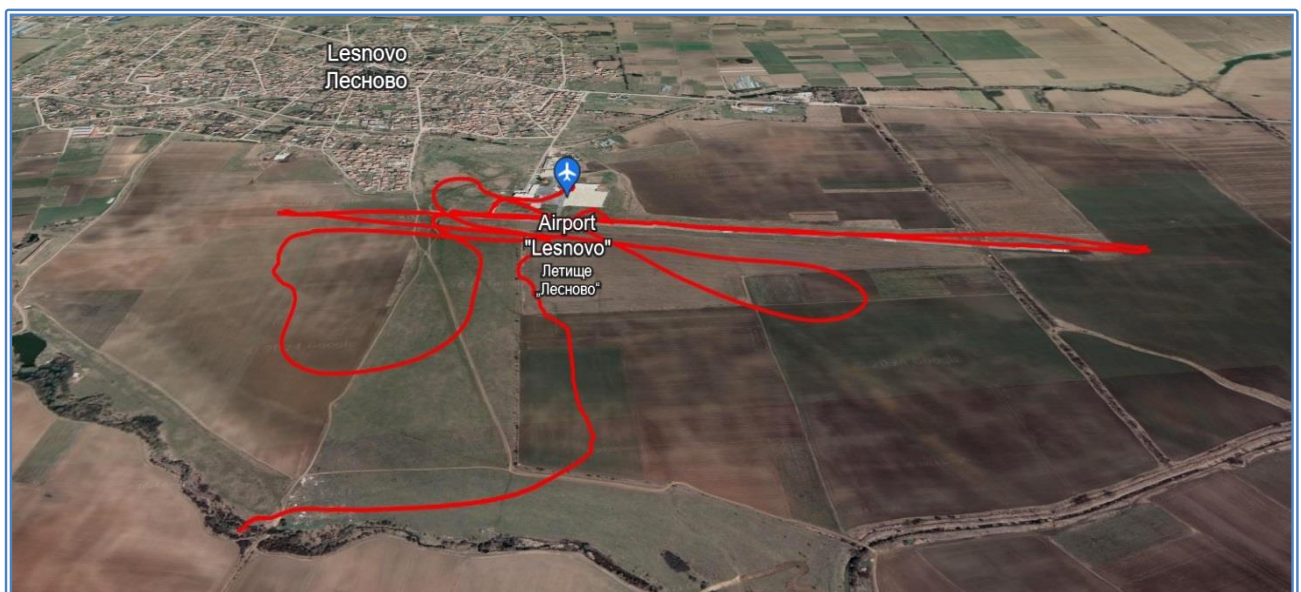
Фиг. 7

- 13:27:17 - предполагаемо време на удара в земята,  $\pm 0.5s$ , при височина 570m [1870ft]. Устройството се рестартира в следствие на удара.

- 13:27:24 - първи FDR данни. Височина 569m [1867ft]. Стационарно устройство, ориентацията му в пространството не съвпада с тази от предходната сесия преди излитането. Липсва захранване откъм самолета.

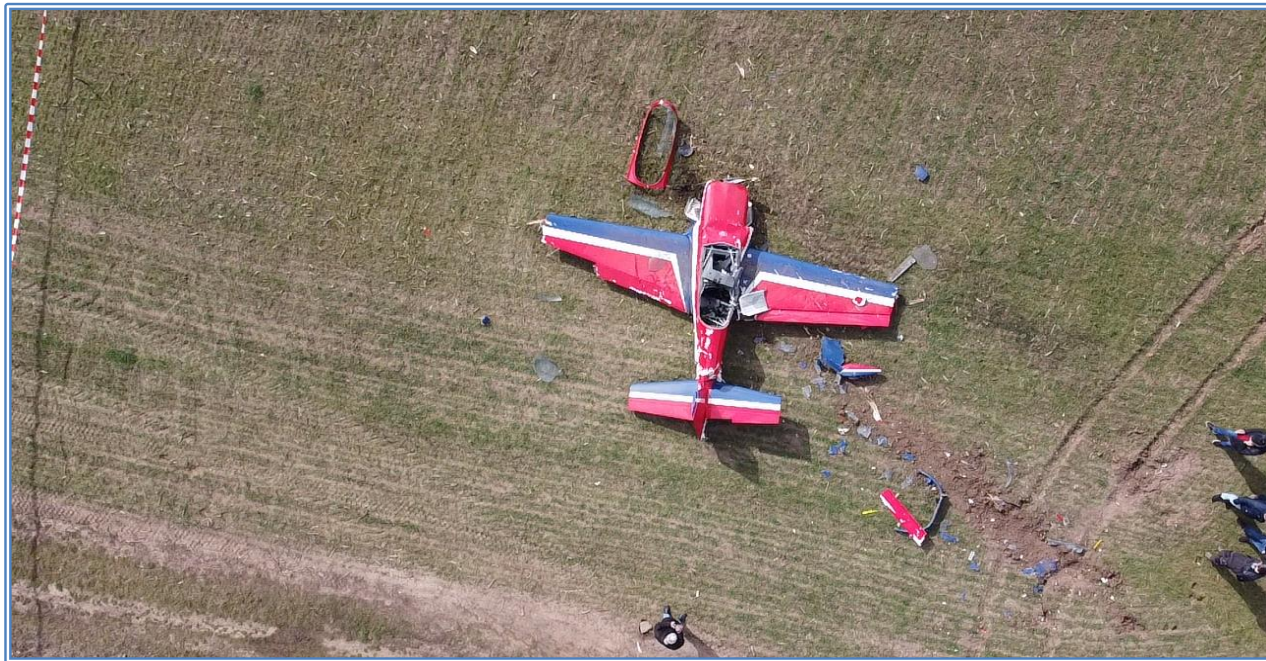
Фиг. 8

Сблъсъкът на ВС със земната повърхност е осъществен в нива извън границата на летище Лесново, на около 1 км в южно направление. При удара е запазена конструктивната компоновка на ВС. Получените повреди на ВС са описани в протокол, приложен към делото по разследване и отразени в параграф 2.3 на този доклад. Отломките са разпръснати близо до самолета.

В резултат на сблъсъка е разрушен основният колесник и е откъртен от фюзелажа. Впоследствие има втори удар с носовата част на ВС и дясното полукрило в земята и леко завиване надясно, при което се повреждат краят на крилото, долният капак на двигателя и трилопатното витло. Следва удар на опасната част и лявото полукрило на ВС в терена и след кратко плъзгане самолетът се установява в южно направление.

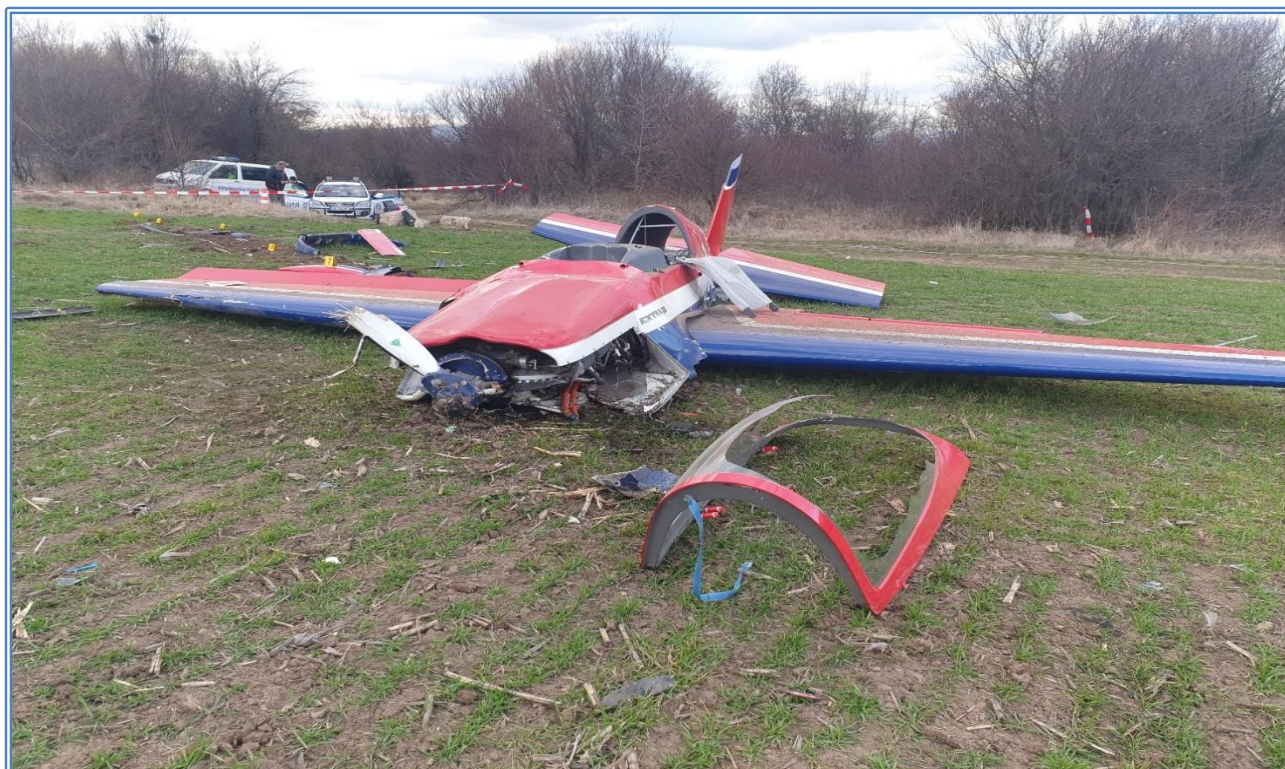
Фиг. 9

Акумулаторът и остъклението на кабината са изхвъркнали след удара. Множество малки отломки са разпръснати на малка площ (100 m<sup>2</sup>) около самолета. Облегалката на седалката е изхвъркнала и виси на коланите по левия борд. Елеронът на лявото полукрило е откъснат и се намира върху отделената рама на колесника в момента на първия удар. Опашните плоскости са почти непокътнати, с изключение на висящия на въжето си тример на хоризонталното кормило.

Описаната последователност на възникване и протичане на контакта на самолета с терена се потвърждава и от установените деформации по конструкцията.
