НАЦИОНАЛНА КОНФЕРЕНЦИЯ ПО БЕЗОПАСНОСТ НА ПОЛЕТИТЕ В ГРАЖДАНСКАТА АВИАЦИЯ НА РЕПУБЛИКА БЪЛГАРИЯ

Авиационни произшествия, сериозни инциденти и
инциденти през 2018 година

Април 2019 г.

Авиационни произшествия и сериозни инциденти през 2018 година

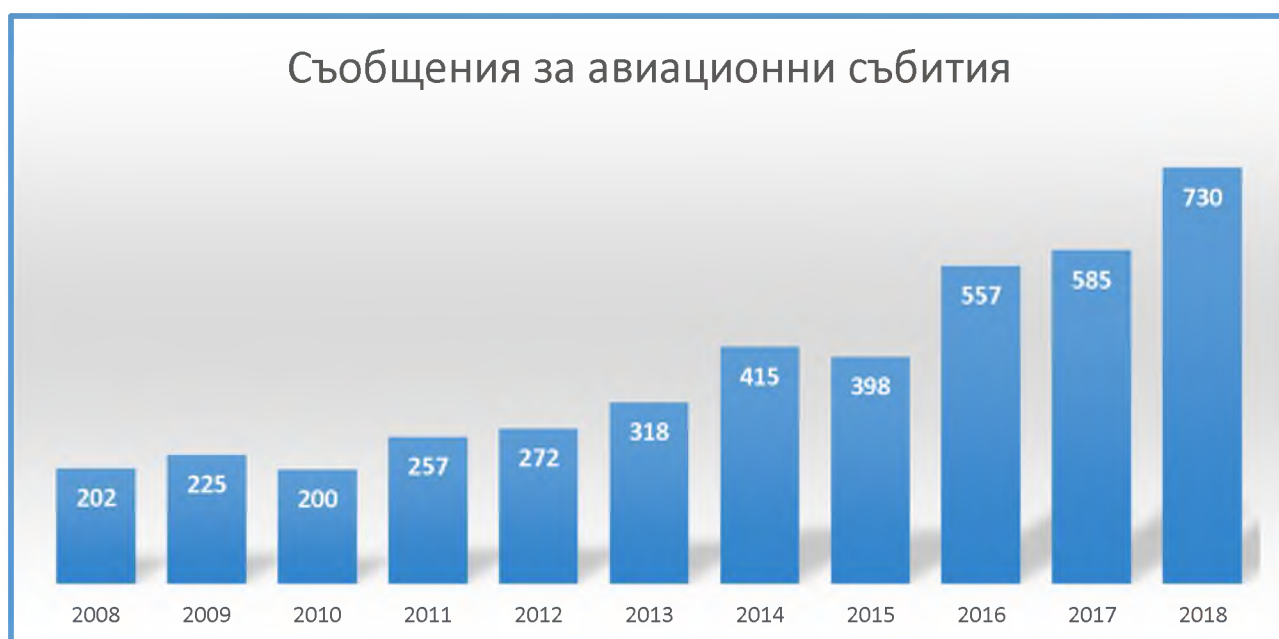
Фиг. 1

През разглеждания отчетен период в СЗРАС са постъпили и са регистрирани и анализирани съобщения за 730 авиационни събития, което е най-големият брой за последните десет години. В сравнение с предходната 2017 г, е налице нарастване с 25%, видно от показаното на фиг. 1. Всичките съобщения за авиационни събития през годината, независимо от начина на докладване, са анализирани, класифицирани и изпратени към ГД ГВА съгласно изискванията на регламенти 376 и 996 на ЕС и на националното законодателство. Авиационните произшествия и сериозните инциденти, разследвани от СЗРАС, са 14 - съответно по 7 за периода. Общият брой на класифицираните от звеното като инциденти и подлежащи на разследване от ГД ГВА събития са 330. Случаите, класифицирани като събития с отношение към безопасността, но без да са инциденти са 323, а 63 събития не са определени поради това, че са реализирани извън Р България или са били военни, нерегистрирани ВС, парапланери, балони и др.

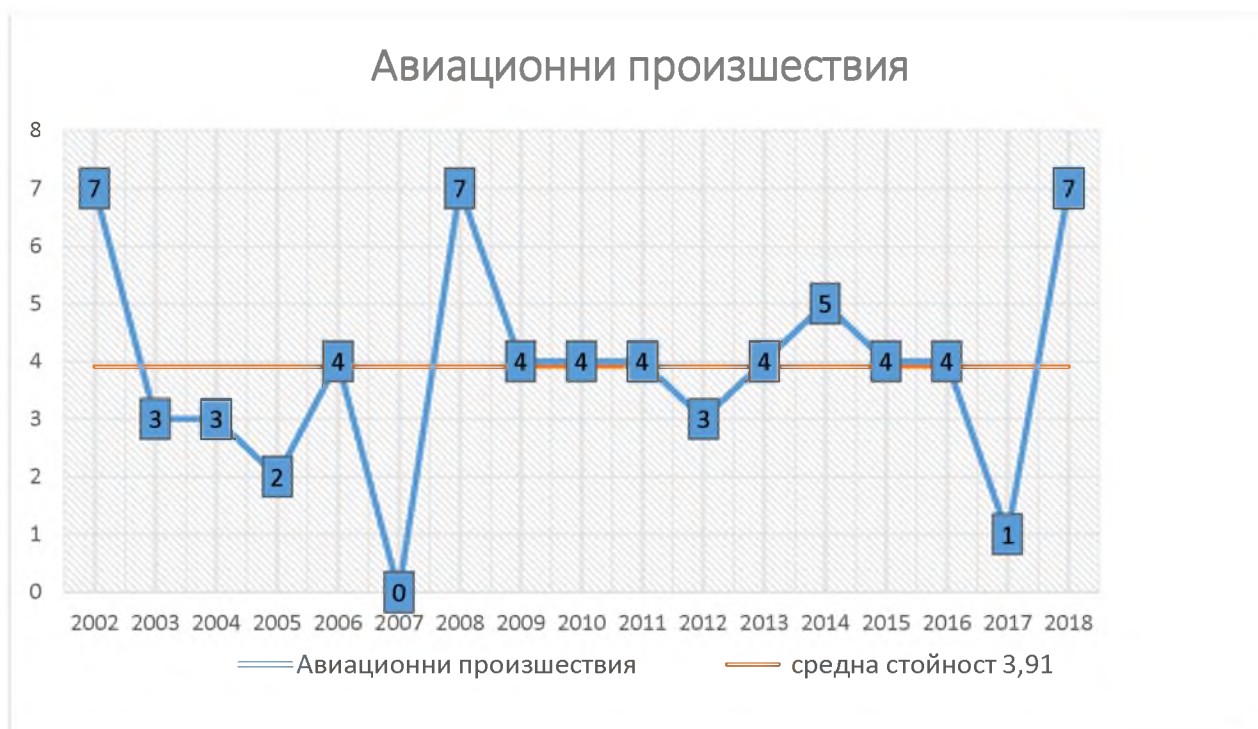
Фиг. 2

На фиг. 2 е показана диаграма на класифицираните и разследвани от СЗРАС авиационни произшествия по години от създаването на звеното през 2001 г. досега.

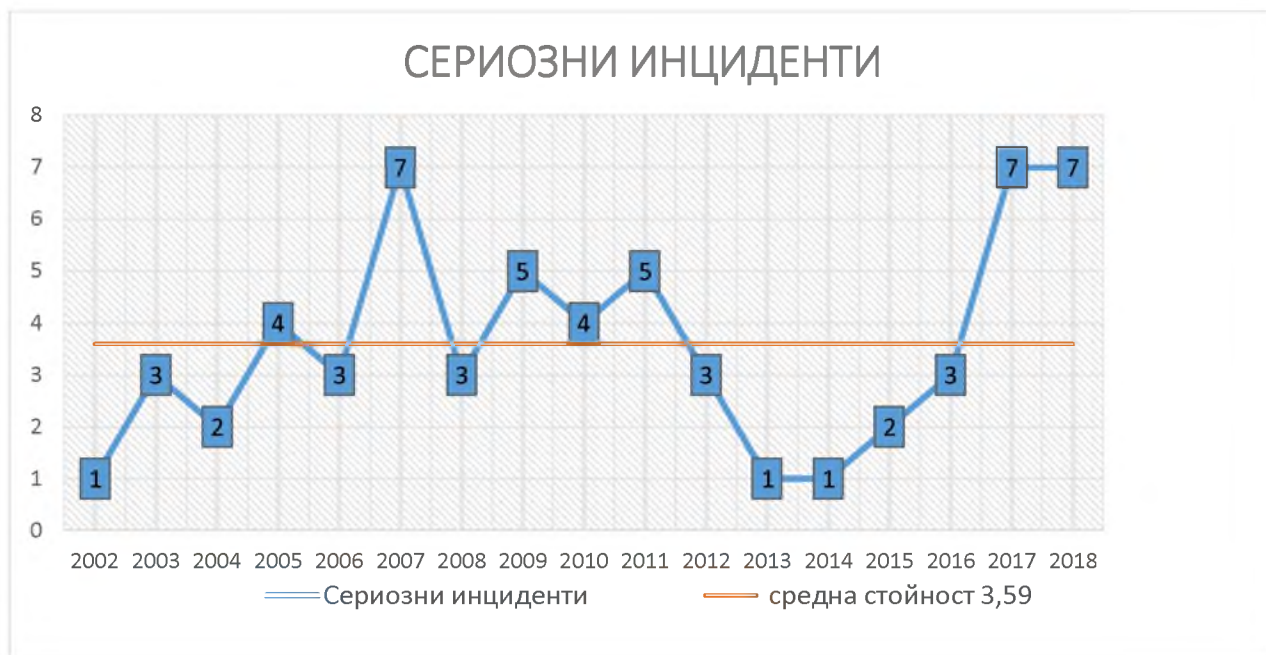
Фиг. 22

През разглеждания отчетен период са реализирани седем авиационни събития, класифицирани като „сериозен инцидент”. На диаграмата от фиг. 22 е показано сравнение на броя на реализираните сериозни инциденти за 2018 г и средната им стойност досега, която е 3,6 сериозни инцидента годишно.

През изминалия отчетен период броят на реализираните сериозни инциденти е нараснал два пъти спрямо средния за периода от 2001 г. Всички сериозни инциденти през 2018 г. са реализирани с граждански ВС на територията и в прилежащите въздушни пространства на Република България. По-долу са изложени данни за тези събития в хронологична последователност:

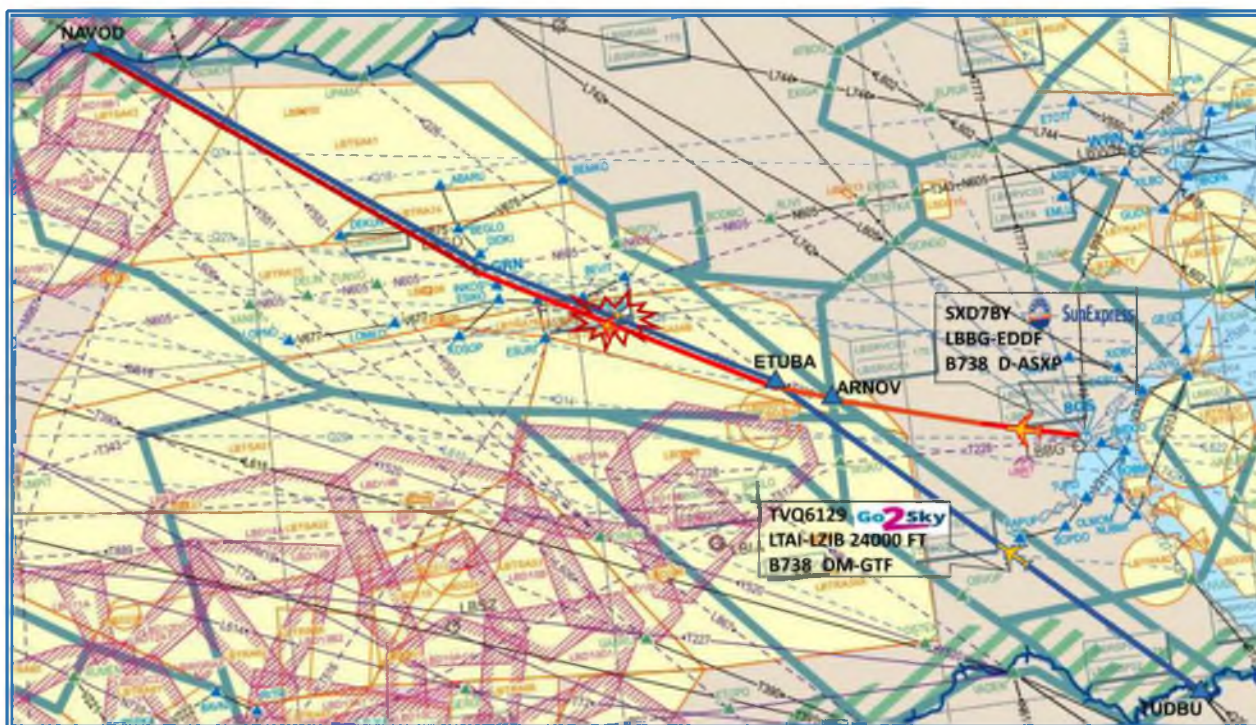
Фиг. 40

На 12 август 2018 г., два еднотипни самолета В737-800 летят в западно направление по едно и също трасе, в контролираното въздушно пространство на Република България под контрола на фамилен сектор „София-Изток - нисък”. Единият, изпълняващ чартърен полет Анталия (LTAI) - Братислава (LZIB), докладва на РП от сектор „София-Изток” FL240 в посока КНТ ETUBA. Не желае промяна на полетния ешелон. В 06:29:48 h UTC, ЕВС на другия самолет, изпълняващ чартърен полет Бургас (LBBG) - Франкфурт (EDDF), докладва на РП набор до FL220 в посока КНТ NAVOD заявявайки желание за набор до FL380. Двете ВС са почти едно над друго и РП не разрешава за момента промяна на височина. В 06:41:48 h РП издава инструкция на ЕВС с позивна SXD7BY за завои на ляво до курс 270°. Вместо промяна на курса, ЕВС разбира набор на височина и повтаря инструкцията като “Climb to FL270”. АТС не констатира неправилно повторената от ЕВС инструкция и не предприемат незабавни действия за коригиране на несъответствието. Вследствие на това, ЕВС започва набор до ПН 270, което довежда до пресичане на височината и сближаване на 2,5 NM хоризонтално отстояние със самолета с позивна TVQ6129, поддържащ ПН 240.

Като причина може да се посочи нарушаване на основни правила за радиокommunikация между ЕВС и АТС – „Breach of the Pilot-Controller Communication Loop“ (READBACK, HEARBACK).
