ГОДИШЕН АНАЛИЗ НА АВИАЦИОННИ СЪБИТИЯ ЗА 2013 г.

РАЗСЛЕДВАНЕ НА ПРОИЗШЕСТВИЯ ВЪВ ВЪЗДУШНИЯ,
ВОДНИЯ И ЖЕЛЕЗОПЪТНИЯ ТРАНСПОРТ

СОФИЯ 2014 г.

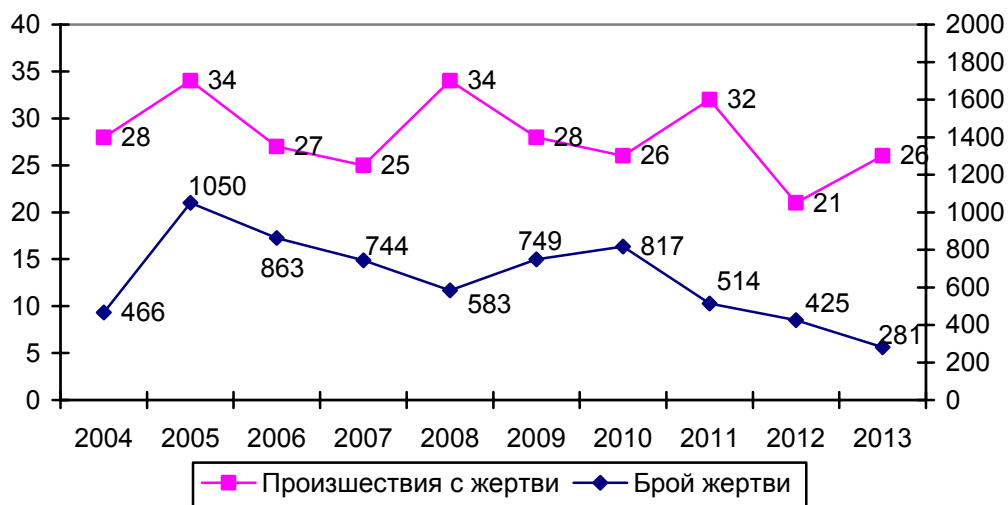
Фиг. 1

Сравнение на броя на авиационните произшествия с жертви и броя на загиналите за периода 2004...2013 г. е показан на графиката на фиг. 1

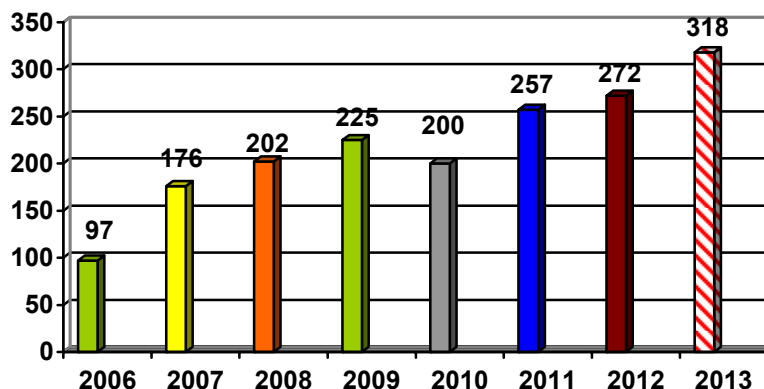
Фиг. 2

За разглеждания отчетен период в базата данни на Специализираното звено за разследване на авиационни събития е постъпила информация и са заведени 318 авиационни събития. Сравнение с докладваните авиационни събития през изминали отчетни периоди е показано на фиг. 2.

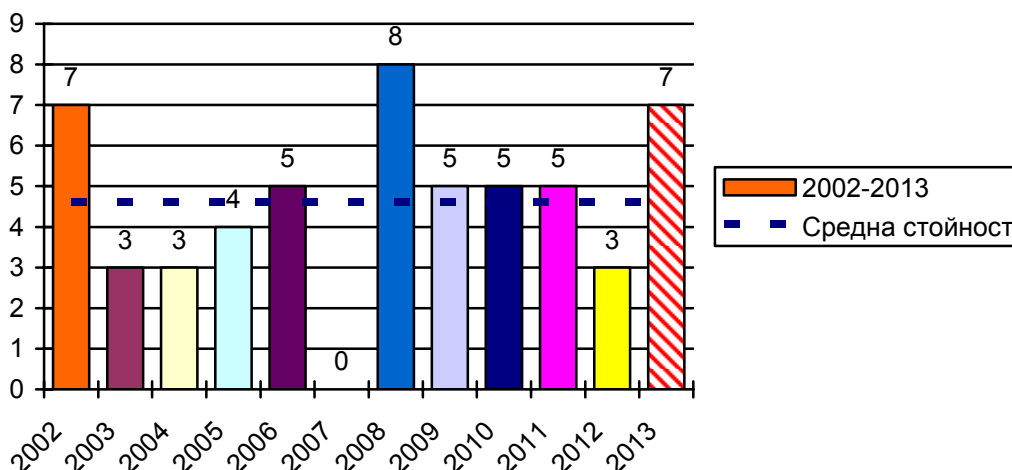
Фиг. 3

През разглеждания период са реализирани 7 авиационни произшествия с ВС от регистъра на гражданските ВС на Република България и с чужди ВС на българска територия. Сравнението между броя реализирани авиационни произшествия за 2013 г. с този през предходни отчетни периоди е показан на фиг. 3.

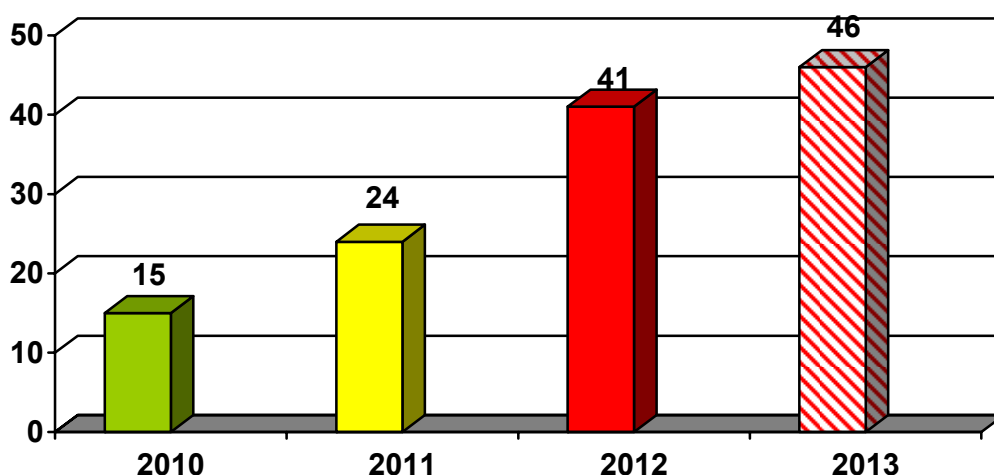
Фиг.20.

На фиг. 20 е показан общият брой докладвани и регистрирани сблъсквания с птици и др. фауна за периода 2010...2013 г.

През 2013 г. е регистриран абсолютният максимум на сблъскванията с птици и др. фауна за целия 4-годишен период, като обща бройка и като процент от общия брой

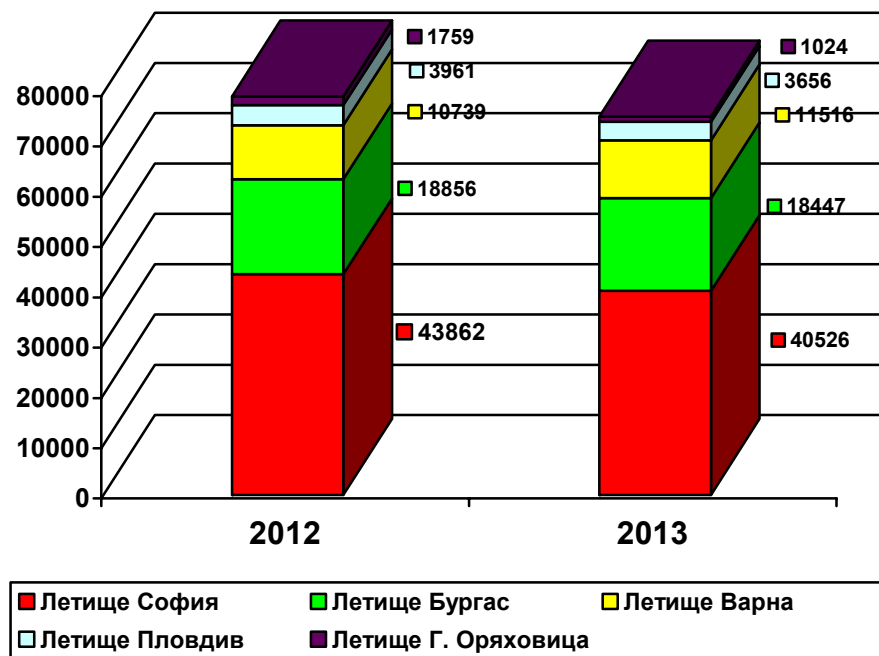
Фиг.21

За изминалия отчетен период на 5-те български международни граждански летища са регистрирани 75 169 самолетодвижения, разпределени по летищата, както следва от графиката на фиг. 21
