Дирекция „Звено за разследване на произшествия във въздушния, водния и железопътния транспорт“ (ЗРПВВЖТ)

НАЦИОНАЛНА КОНФЕРЕНЦИЯ ПО БЕЗОПАСНОСТ НА ПОЛЕТИТЕ В ГРАЖДАНСКОТО ВЪЗДУХОПЛАВАНЕ

Авиационните произшествия и сериозни инциденти през
2015 г. и 2016 години

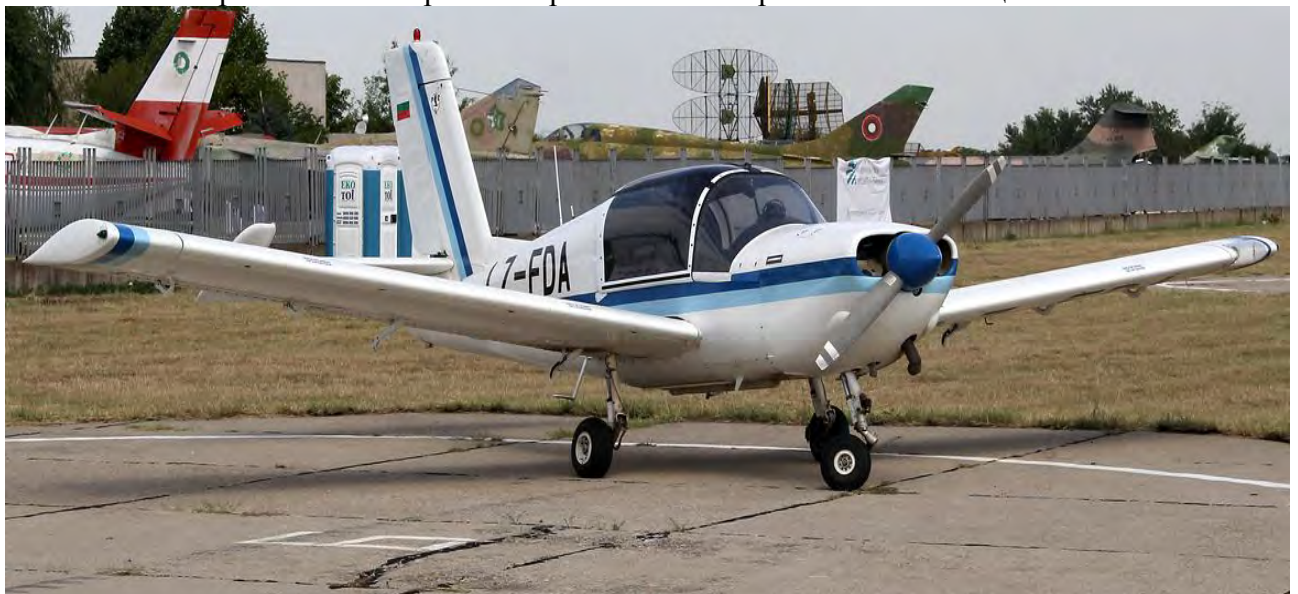
Фиг. № 14

В процеса на разследване е установено, че ресурса на двигателя по календарен срок е изтекъл и, че на самолета са извършвани ремонти, които не са отразени в техническата документация на същия. Независимо от това ГД ГВА издава удостоверение за преглед на летателна годност с което констатира изправност на същия. Прави се опит от ГД ГВА за извършване на паралелно разследване на това, което провежда комисията и за отричане:

- На авиационното събитие (установено и с писмо от районното полицейско управление гр. Раковски и показания на свидетели);
- На проблема с ресурса на двигателя;
- На проблема с извършените ремонти от некомпетентни лица.

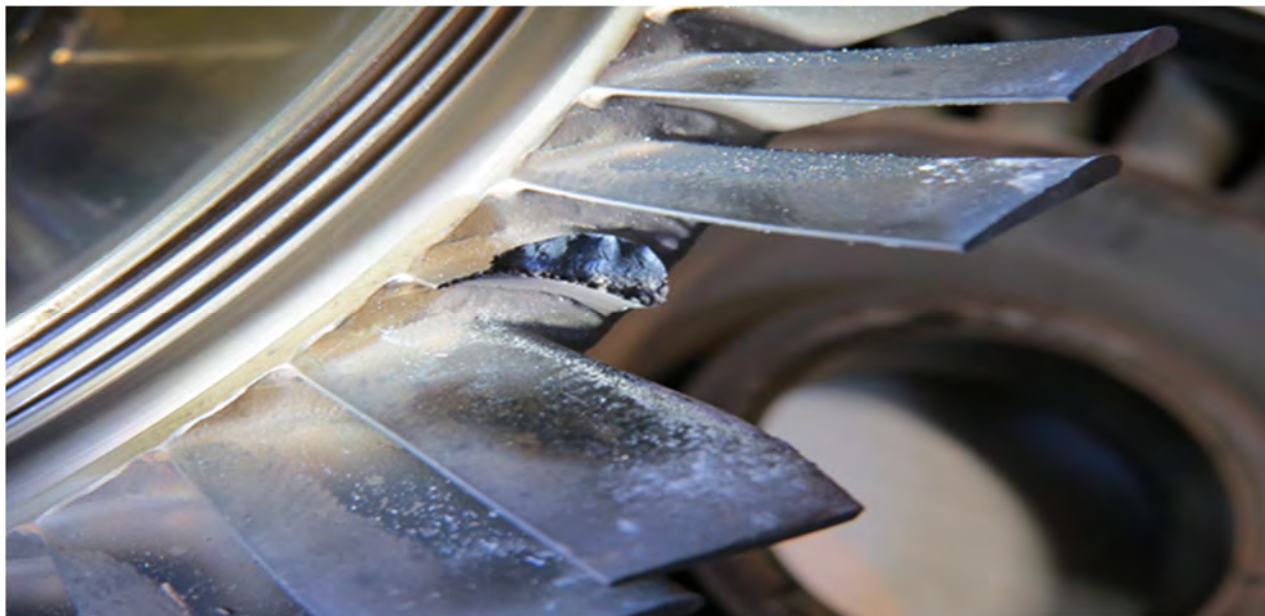
Фиг. № 25

На двигателя Rolls-Royce 250 – C20W е извършено изследване в лаборатории на завода за авиационни двигатели в град Портсмът – Великобритания, при което е установено откъсване на лопатка от турбината на турбокомпресора. (Виж фиг. 25 и 26) Специализиран микроскопски анализ на дефектиралата част се извършва в Индианополис, САЩ. Разследването не е приключено.

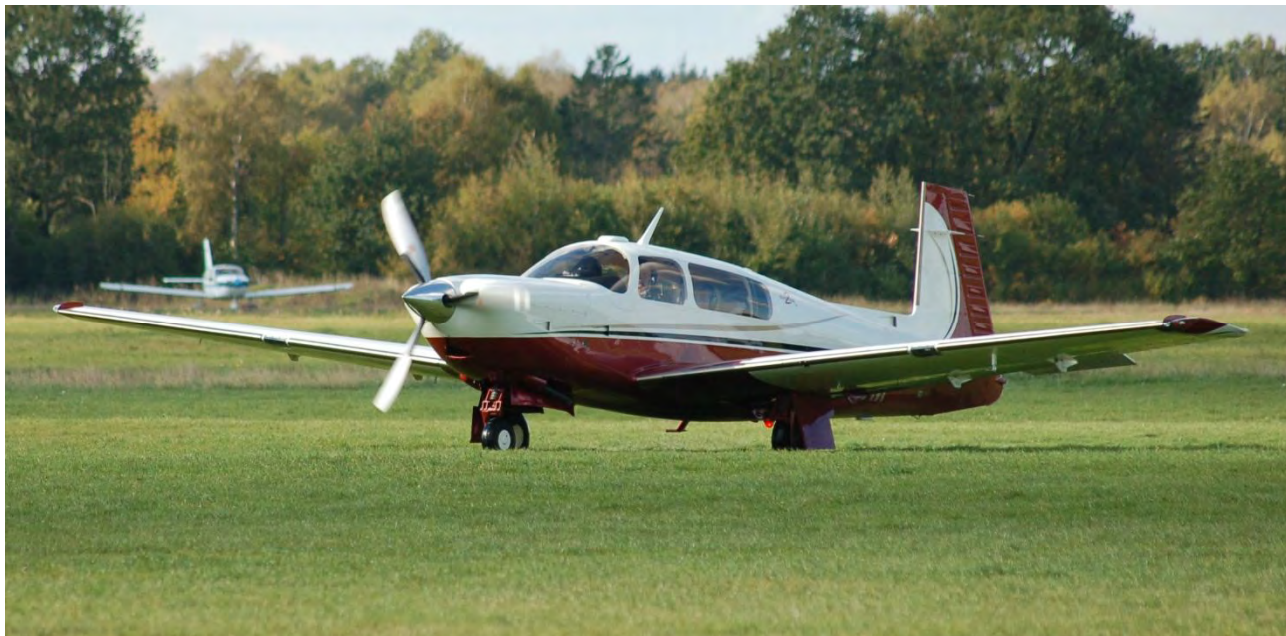
Фиг. 34

Допуснати грешки от пилотиращият пилот при установяване на положението на ВС при опиране на ПИК и ранно прибиране на колесника при излитане.

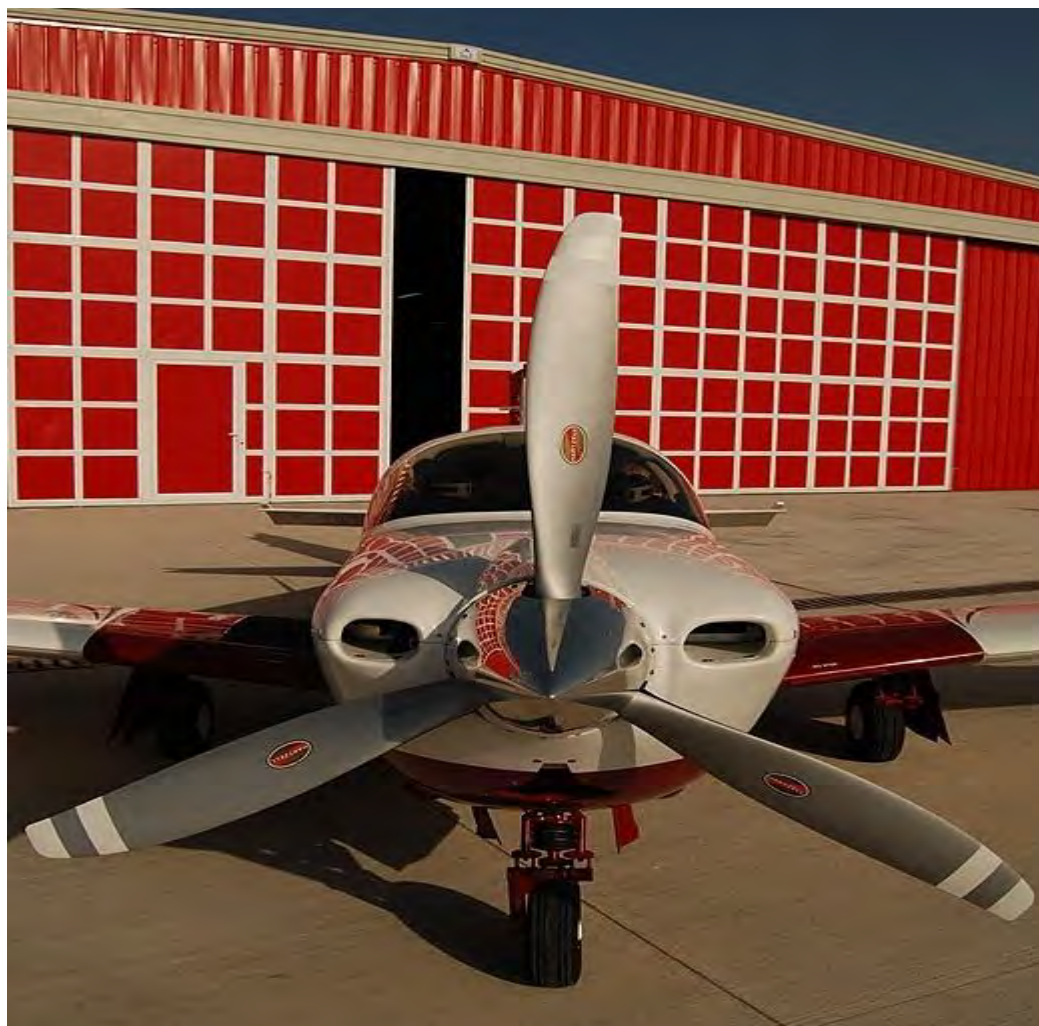
Фиг. 35

Използване на въздушни спирачки без в Ръководството за летателна експлоатация на ВС да е приложено допълнение за тяхното прилагане.

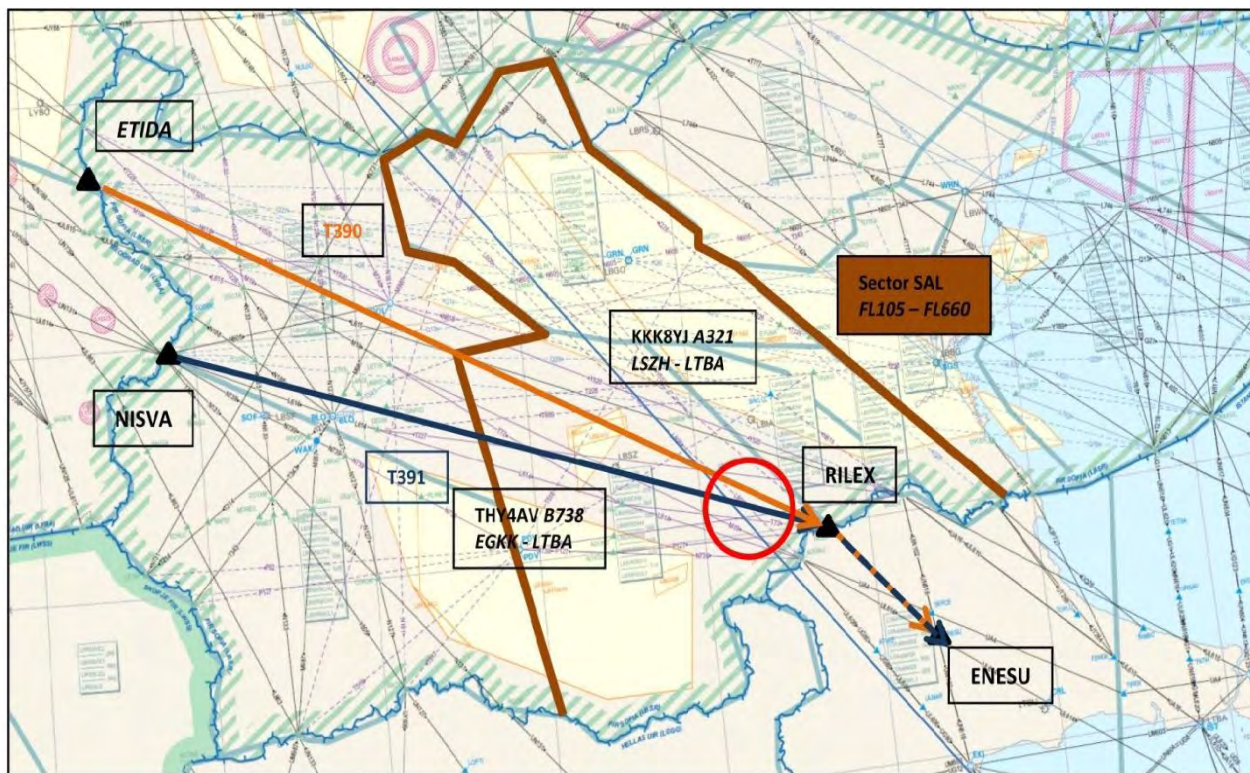
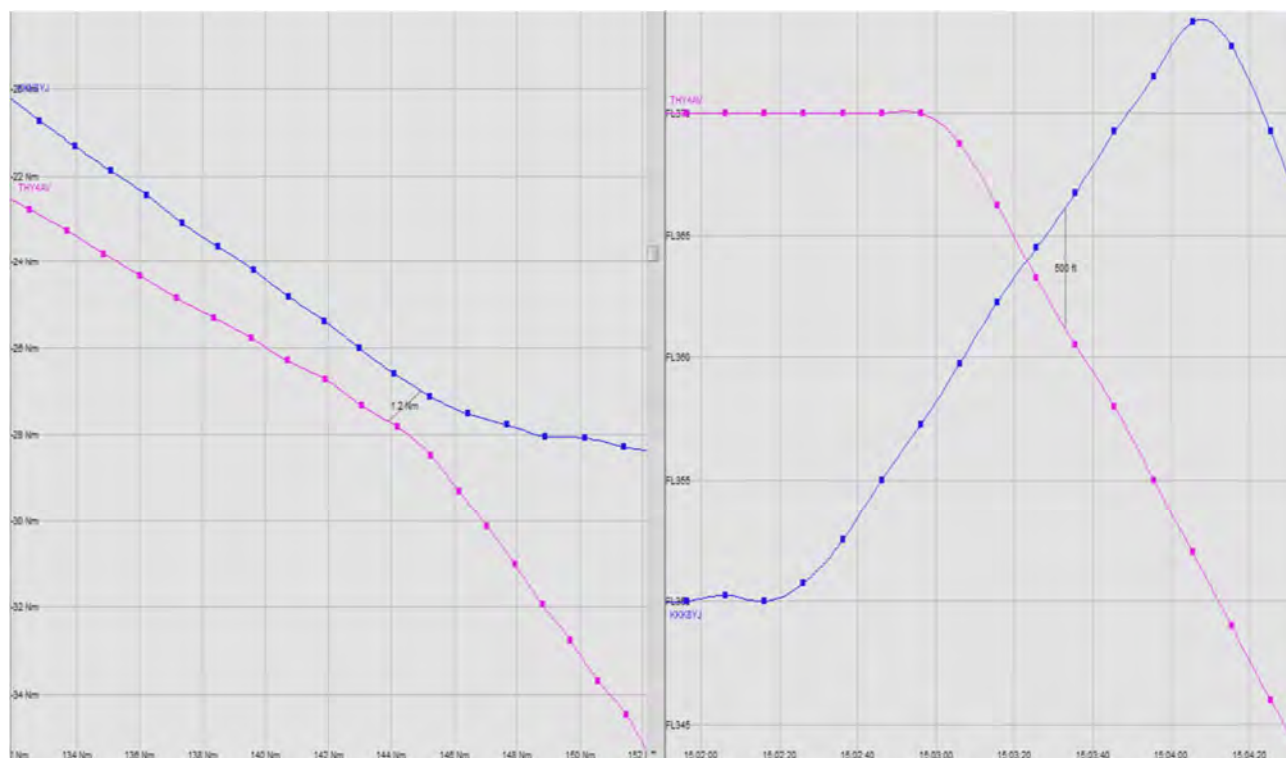
Фиг.40

V. На 08.09.2016 г., в 15:02 h UTC, в контролираното “Горно“ въздушно пространство на Република България, сектор „София-Изток“, е допуснато нарушаване на минималните норми за сепарация между попътни ВС, летящи един над друг на FL 350 и FL 370. Самолет Airbus A321-211, регистрационни знаци TC-ATF на АО „ATLASJET“, изпълняващ полет за Истанбул, се разминава на височина 36300 фута на 1.2 nm със самолет Boeing 737-8F2, регистрационни знаци TC-JVS, на АО „TURKISH AIRLINES“. (Виж фиг. 40) Двата самолета имат една и съща дестинация и следва да са снижени на подходяща височина за кацане в Истанбул преди границите на FIR, съгласно договора за взаимодействие между РКЦ-София и РКЦ-Анкара. РП последователно подава инструкции за снижение и за раздалечаване по курс към двете ВС. Екипажът на „ATLASJET“ потвърждава, правилно поставя на селектора за височина зададения полетен ешелон FL 310, но избира режим “+V/S” и напуска FL 350 в набор, останал незабелязан от РПП. През това време другият самолет е инструктиран и започва снижение от FL 370 за FL 330. ЕВС на „ATLASJET“ обяснява действията си с технически проблем, а другият ЕВС на „TURKISH AIRLINES“ докладва за реагиране съгласно командите на сработилата бордна автоматизирана система за избягване на сблъсък на ВС в полет TCAS-RA.
