ОКОНЧАТЕЛЕН ДОКЛАД

от разследване на сериозен инцидент на 17.11.2022 г. – проблеми с херметизирането на самолет A319-111 с регистрационни знаци G-EZBV, експлоатиран от АО „EasyJet UK Limited“, в полет по маршрут от София до Лондон.

04/17.11.2022

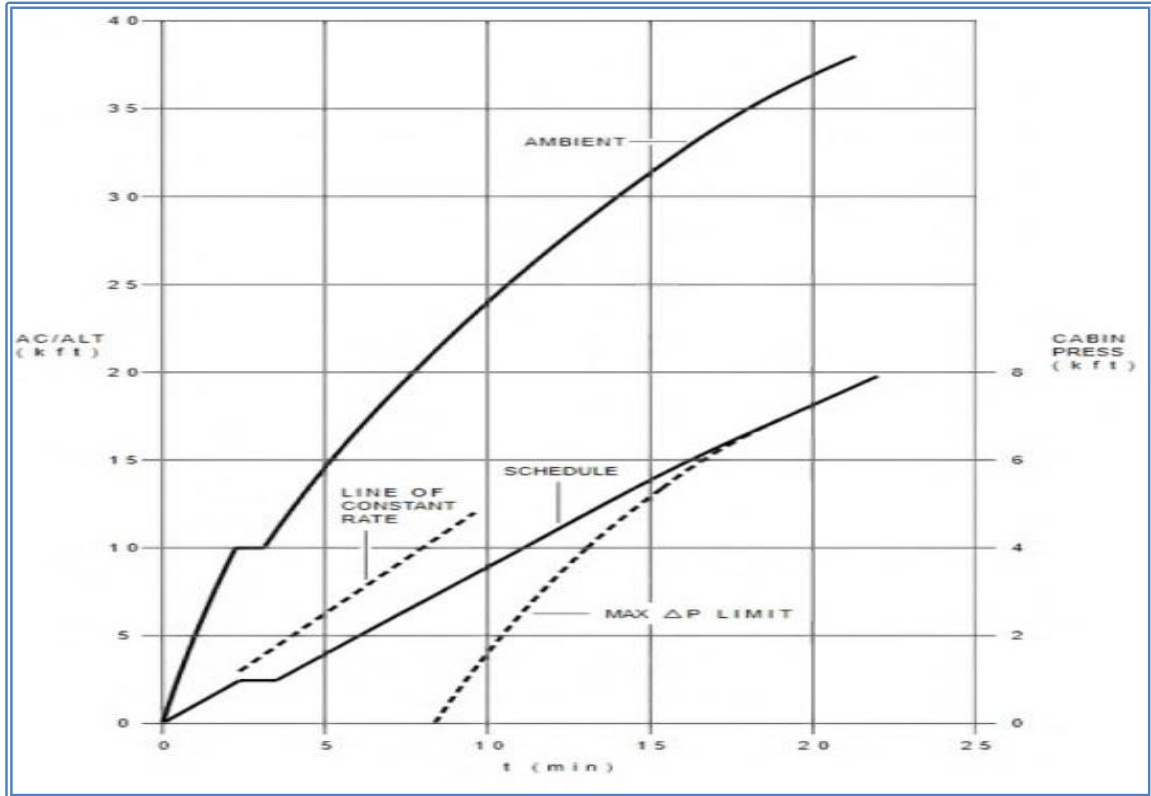
Фиг.2

As shown in the AMM figure 21-31-00-15000-00-A below, during a typical climb the cabin altitude rate would be around 400ft/min on average.

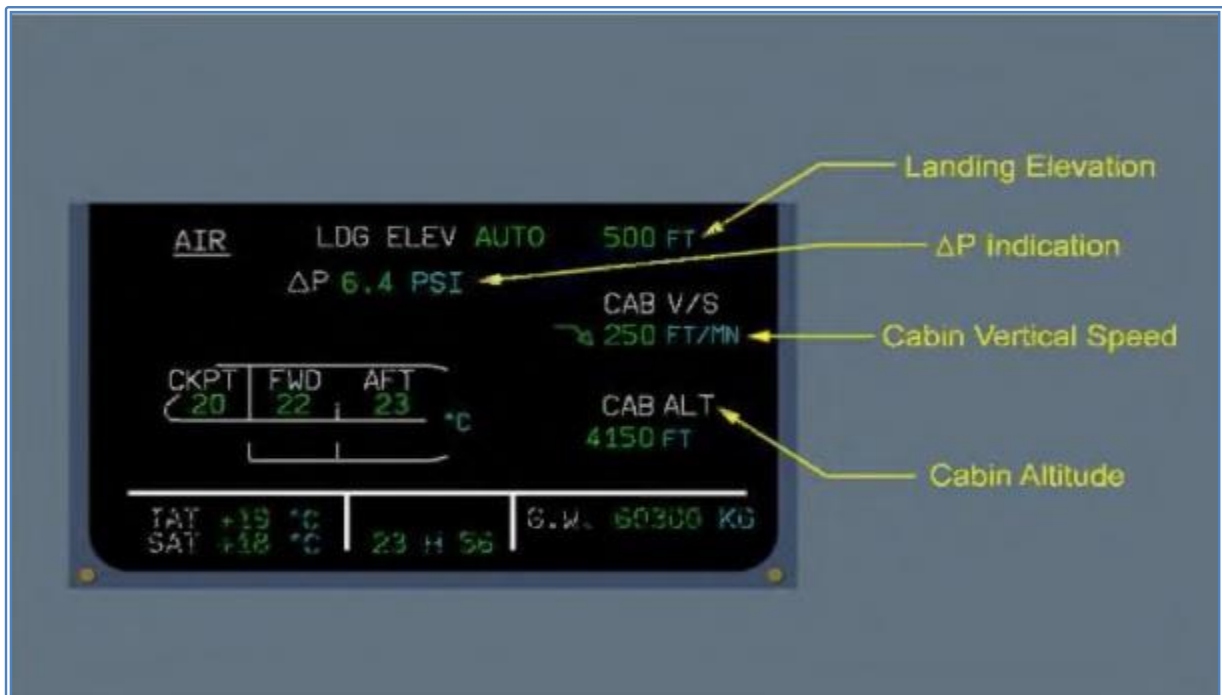
Фиг.3

The cabin vertical speed (CAB V/S) flashes green when it reaches 1750 ft/min and stop flashing when returning below 1650 ft/min.

The cabin altitude (CAB ALT) flashes green when it reaches 8800 ft and stop flashing when returning below 8600 ft. It is displayed in red when the Cabin altitude is at or above 9550 ft.

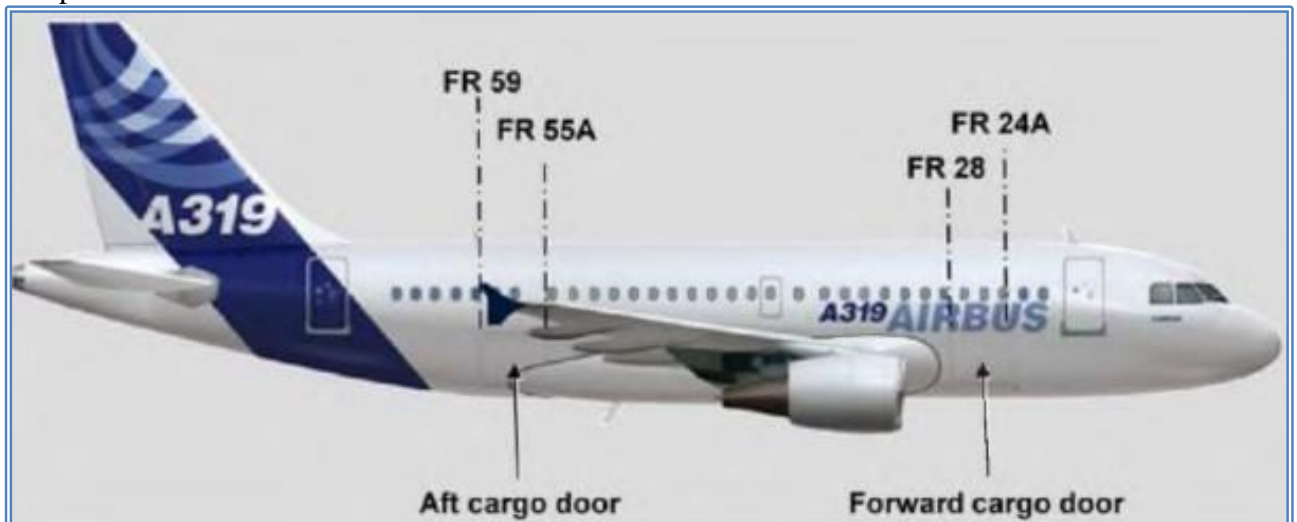
Фиг.5

On the A319, there are two cargo compartment doors on the right side of the lower fuselage. They are referred to as FWD and AFT cargo compartment doors and give access to the related cargo compartment.

The FWD and AFT cargo compartment doors are similar but they are not interchangeable because of different structural design. They have a manual locking mechanism and open hydraulically away from the aircraft. It is only possible to open or close the FWD and AFT cargo compartment doors from the outer side.

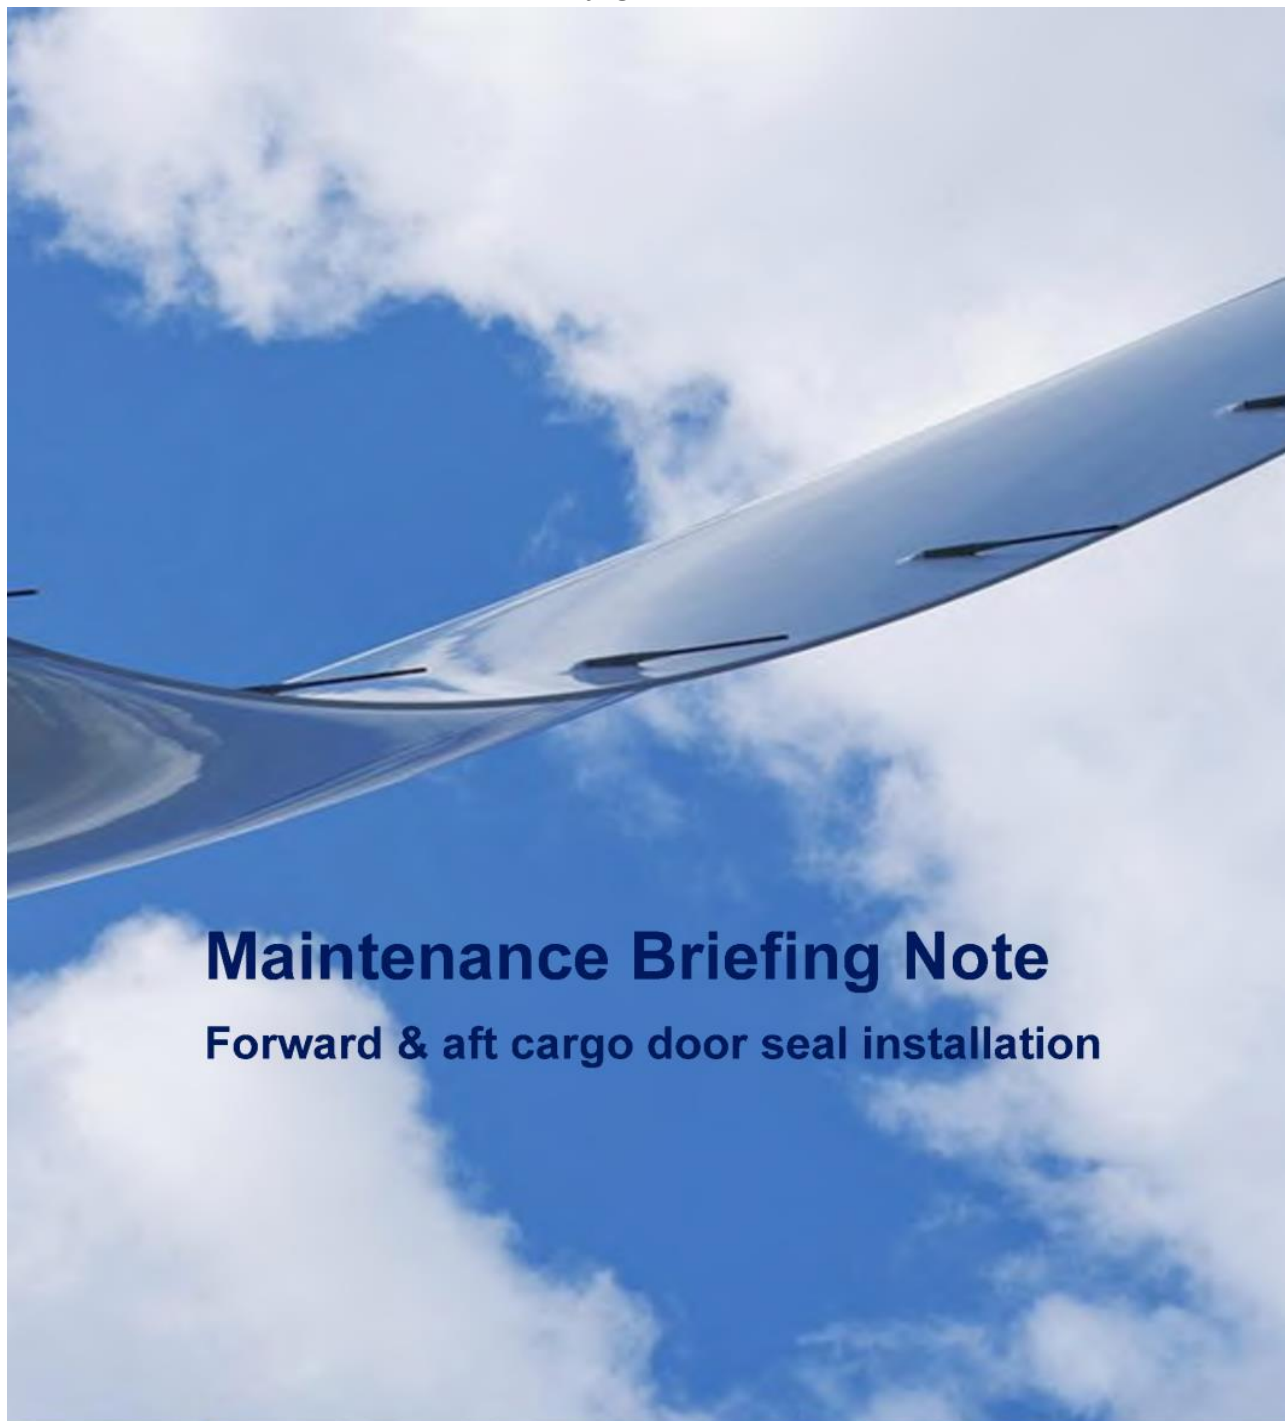
Maintenance Briefing Note

Forward & aft cargo door seal installation

During its replacement, the forward cargo door seal was installed inadvertently in the wrong position, with the inflation holes not facing the inner side of the door. Because of this wrong orientation of the seal holes, the seal did not serve its purpose and caused the depressurization of the cabin in flight.

Even if the cargo door seal installation could be considered as straightforward, it is not regularly replaced. Attention to instructions, warnings, cautions and notes is key to ensure correct installation.
