## ОКОНЧАТЕЛЕН ДОКЛАД

от разследване на авиационно произшествие, реализирано на 08.03.2023 г. със самолет EXTRA EA-200, регистрационни знаци D-ELOP, управляван от пилот-собственик при изпълнение на фигурен пилотаж

Дело:  
№ 02/8.03.2023

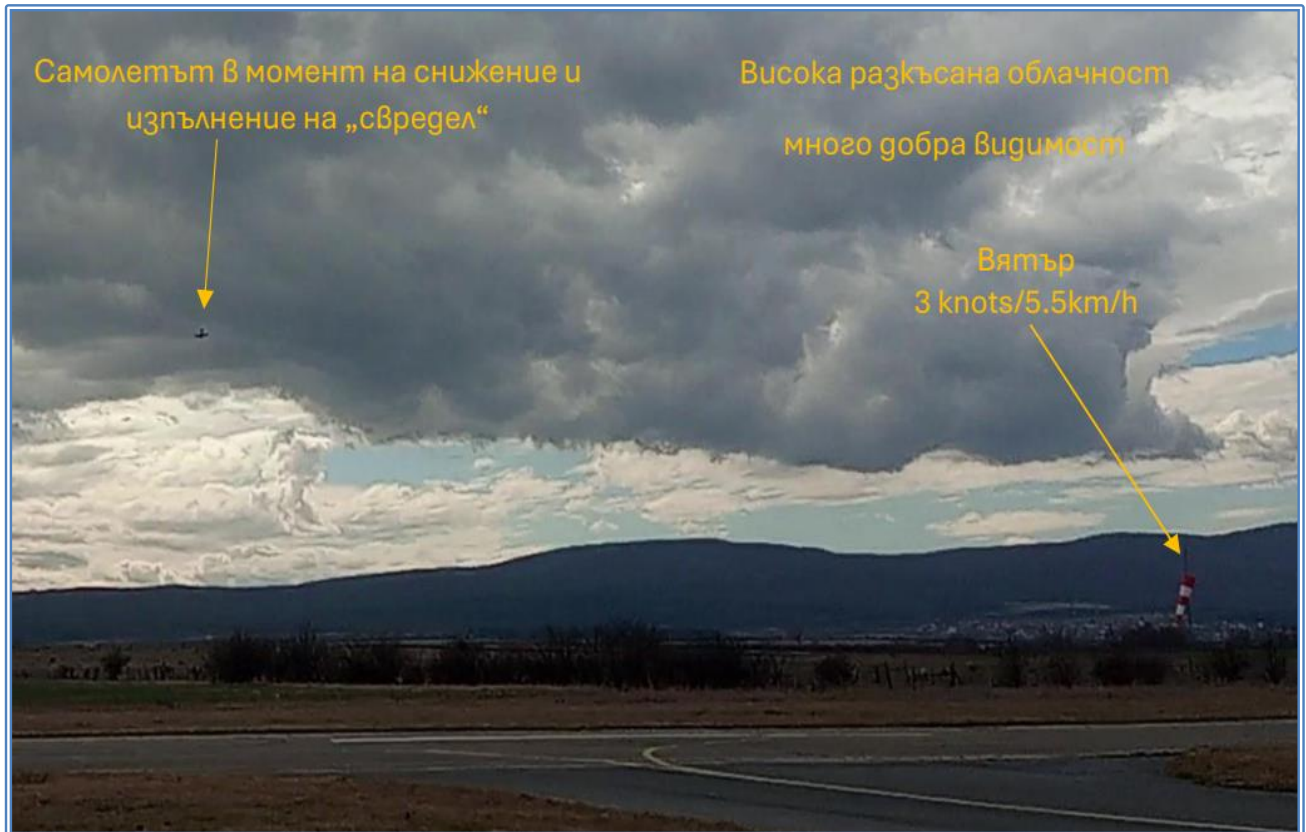
Фиг. 2 Изображение от изпълнение на полета

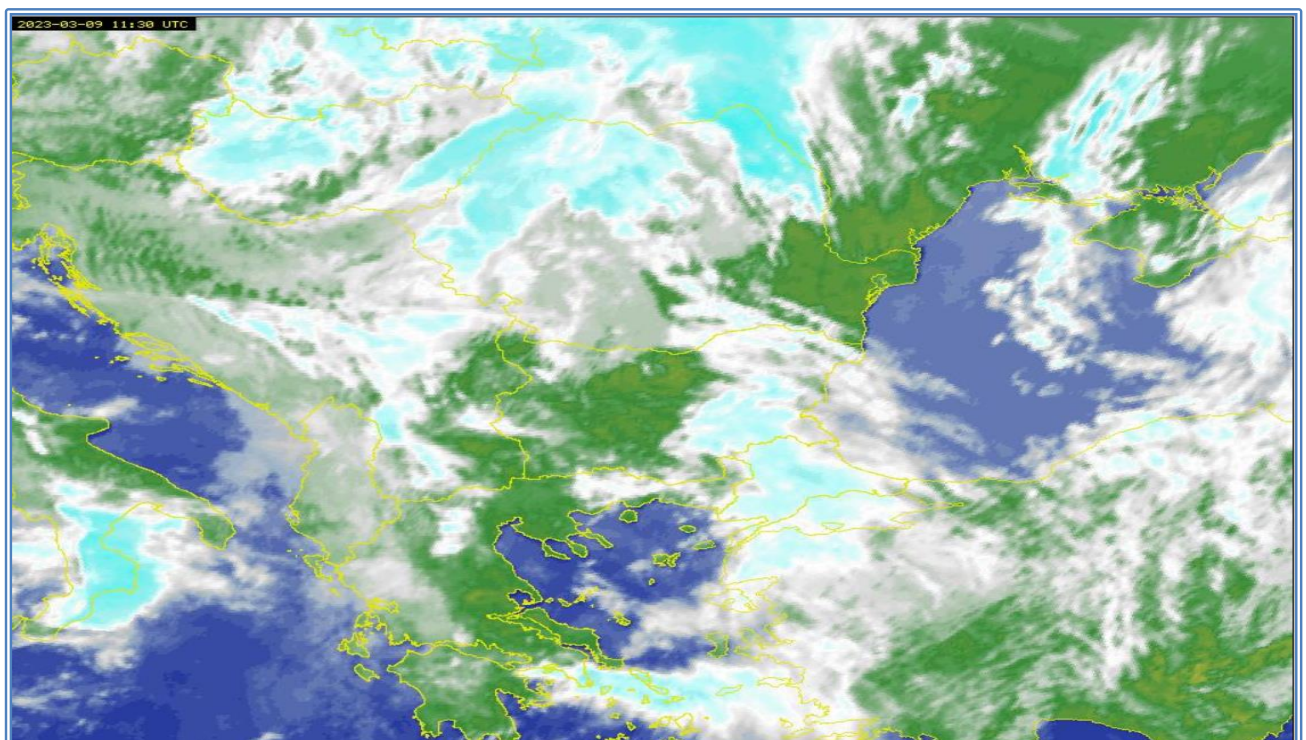
Фиг. 3 Сателитно изображение в IR спектър

Дадените на фигура 3 сателитни изображения показват наличието на разкъсана облачност.

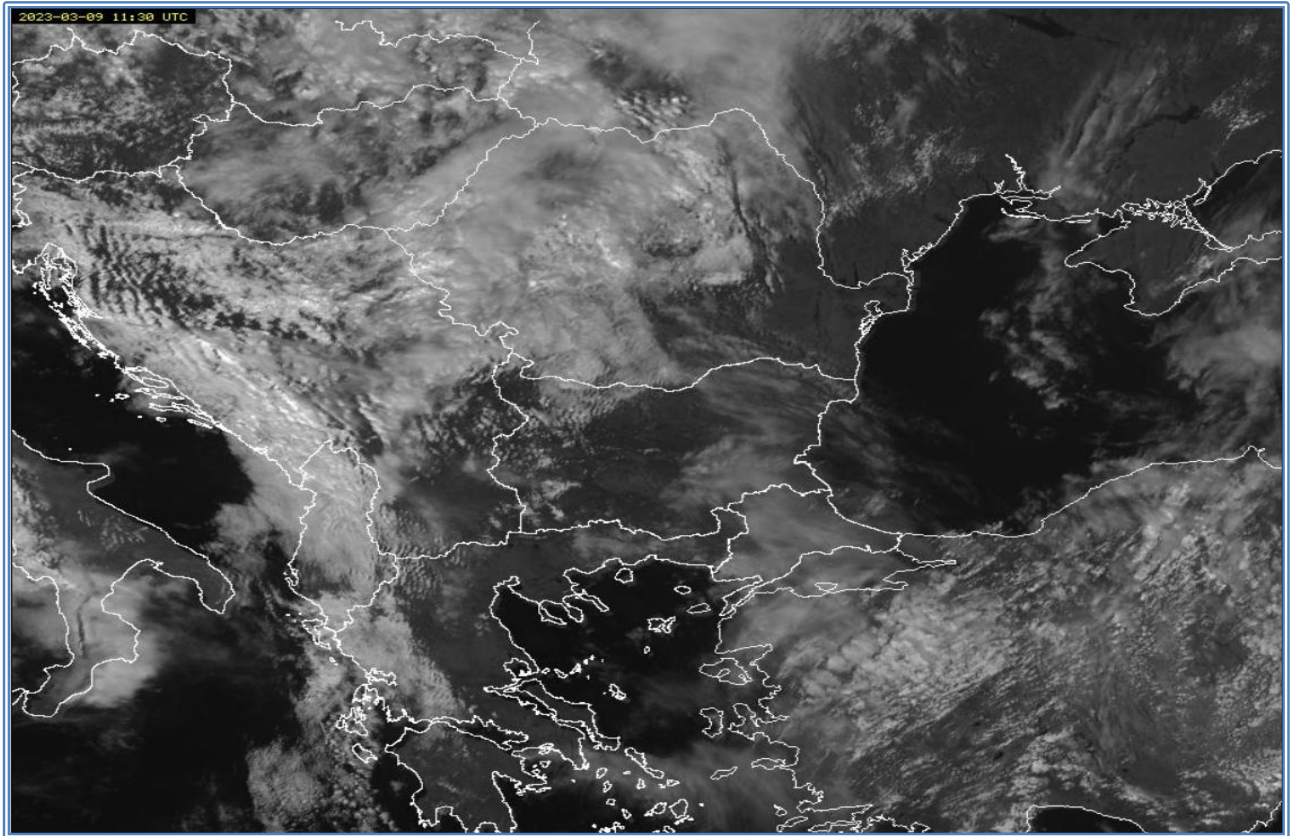
Фиг. 4 Сателитно изображение във видимия VIS

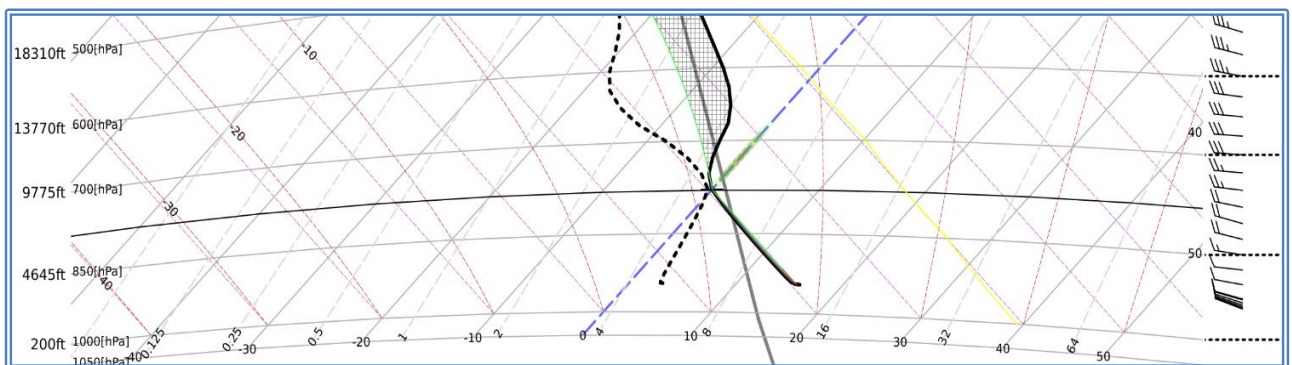
Фигура 5: Вятър във височина на 08.03.2023, 11.30UTC /13:30 местно време//  
Няма метеорологични явления, които да са повлияли за реализиране на събитието.
